Redegørelse

Traktor kørt ud foran tog i overkørsel ved Holbæk

| HCLJ611-2013-155 | Alvorlig ulykke | Kollision | Togkørsel |

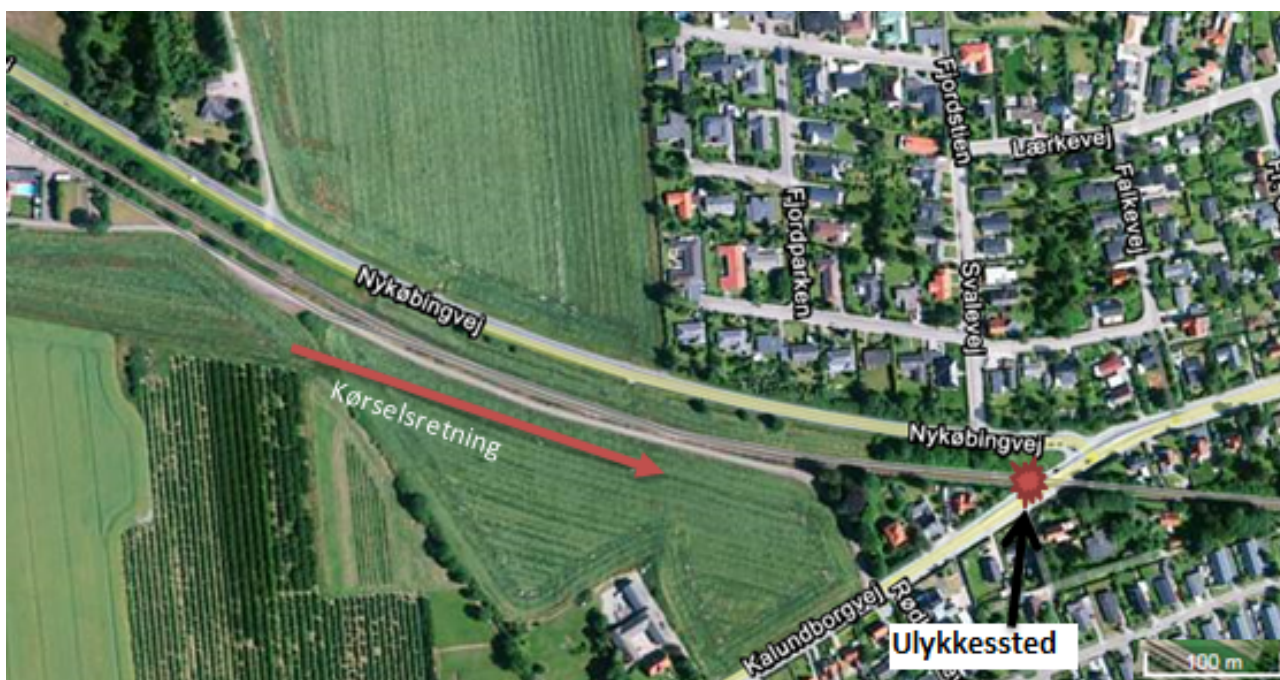
Umiddelbart før tog 191038 passerede overkørsel 01 på Kalundborgvej mellem Morsø og Holbæk, kørte (bakkede) en traktor fra Holbæk Kommune ud foran toget i overkørslen. Traktoren blev ramt af toget, og føreren af traktoren blev dræbt på stedet.

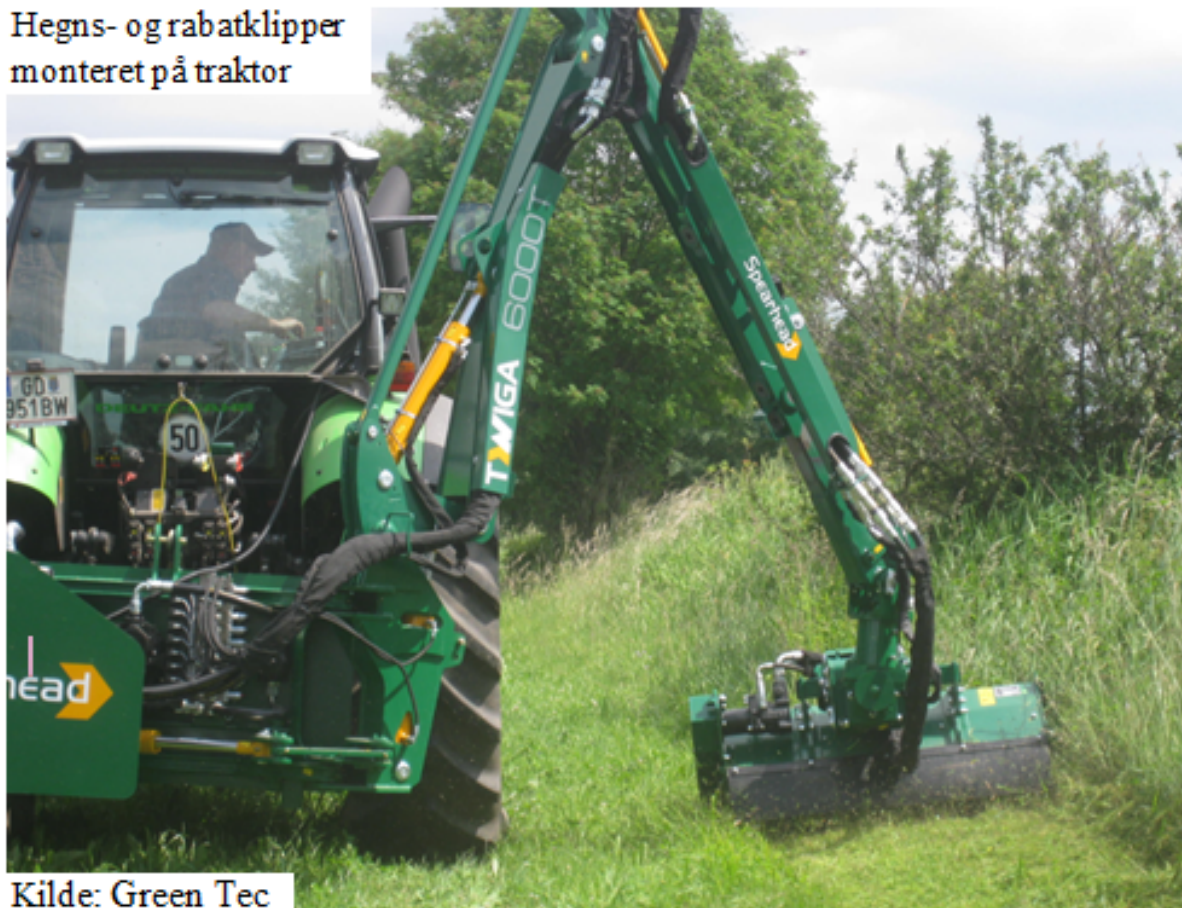
Traktorføreren blev dræbt på stedet. Traktoren, som blev totalskadet ved kollisionen, var en Kubota traktor model M128x, hvor der var påmonteret hegns- og rabatklipper af mærket Spearhead Twiga 6000. Traktor og klipper havde en samlet vægt på omkring 6 tons.

Hegns- og rabatklipper monteret på traktor
