## Skagen den 21. januar 2006: Tog og bil kollideret i overkørsel 120.

Undersøgelsen er udført af Havarikommissionen for Civil Luftfart og Jernbane (Havarikommissionen) i henhold til lov om jernbane, jf. bekendtgørelse nr. 1171 af 2. december 2004 af lov om jernbane samt bekendtgørelse nr. 1169 af 29. december 1999 om undersøgelse af sikkerhedsmæssige hændelser på jernbane.

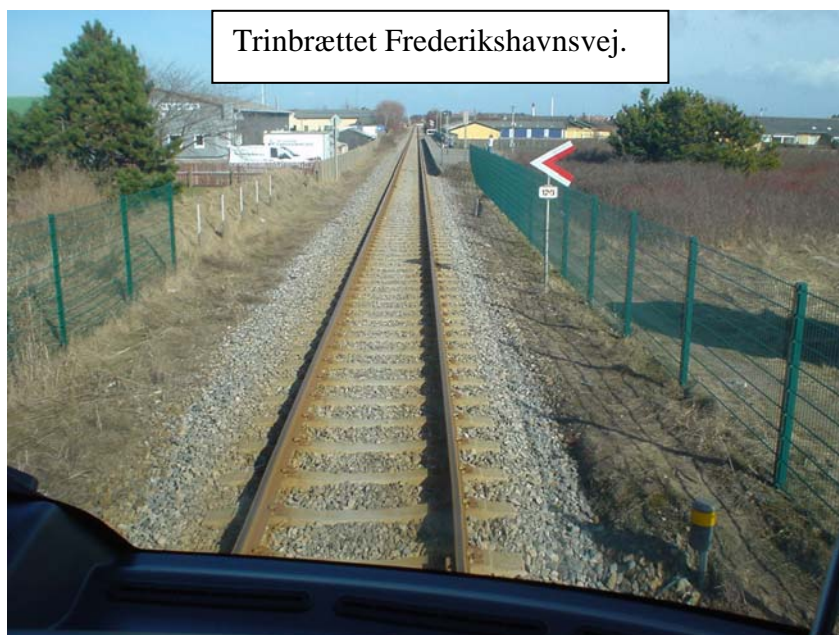
**Foto 1**

Signal nr. 11.5, "Pilmærke" (automatisk sikret overkørsel følger) var placeret umiddelbart før trinbrættet (se foto 1).

Pilmærke benyttes til at signalere til lokomotivføreren, at en automatisk sikret overkørsel følger. Langt de fleste overkørsler sikres automatisk via et tændsted. Set ud fra dette og det faktum, at det ved overkørsel 120 er lokomotivføreren, der skal aktivere overkørslen kan overkørsel 120 næppe beteges som automatisk sikret overkørsel.

Når det, som ved overkørsel 120, tillades at lokomotivføreren passerer et pilmærke uden straks, at reagere på at overkørselssignalet viser ”overkørslen ikke sikret”, mister barrieren generelt sin værdi og der opstår risiko for, at passagerudveksling m.v. kan fjerne fokus fra, at lokomotivføreren skal huske at aktivere overkørslen. Så vidt Havarikommissionen har kunnet få oplyst, er der ikke foretaget denne vurdering i forbindelse med godkendelse af den radiobetjente tænding.

Den direkte årsag til uheldet var, at overkørslen ikke var sikret, da toget passerede denne.

Den bagvedliggende årsag var, at overkørslens konstruktion og betjeningsflade afviger i forhold til ”almindelige” overkørselsanlæg, og overkørselsanlægget giver dermed ikke samme sikkerhed som tilsvarende anlæg med fuld funktionalitet.

Havarikommissionen anbefaler, at Trafikstyrelsen foranlediger, at Vejdirektoratet og Nordjyske Jernbaner ændrer overkørslens funktion således, at nugældende regler i SR § 11 for passage af automatisk sikrede overkørsler kan overholdes.
