**Havarikommissionen
for Civil Luftfart og Jernbane**

20. april 2005

Arbejdsulykke ved Brøndbyøster
den 30. juli 2004

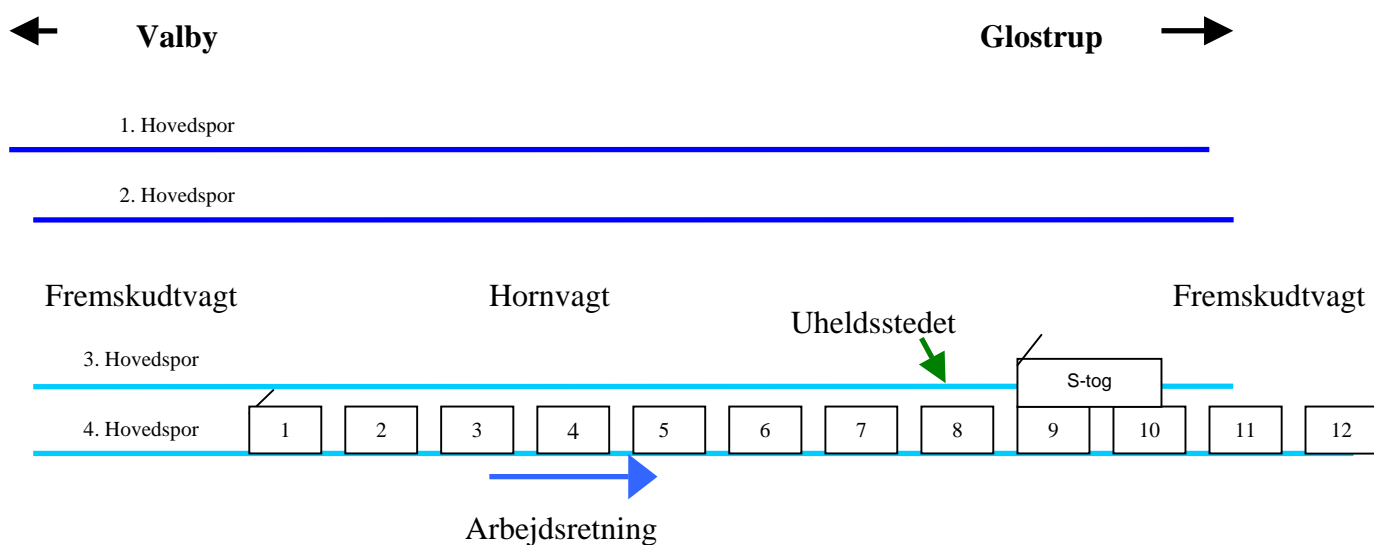
2.6.1 Skitse

Adgang til/fra arbejdsstedet skulle ifølge Jernbanesikkerhedsplanen foregå fra den side, der vendte væk fra det trafikerede spor (mod spor 4, se skitsen pkt. 2.6.1). Hverken Jernbanesikkerhedsplanen eller Plan for sikkerhed og sundhed, der tilsammen skulle indeholde de konkrete anvisninger for arbejdet, beskriver adgangsvejene på selve arbejdsstedet - herunder adgangsveje til/fra opholdssteder, værksted m.m.

1 = Lokomotiv
2 = Miljøvogn
3 = Værksted
4 = P 95 maskine
5 - 12 = Svellevogne

1. + 2. Hovedspor: Tog med strækningshastighed op til 180 km/t.
3. Hovedspor: Enkel-spordrift med 80 km/t – og B-arbejde
4. Hovedspor: Sporspærring – og A-arbejde
