## Redegørelse

# Middelfart station, passager fik sin fod fastklemmt i togets klaptrin

HCLJ sagsnummer:	611-2015-232
Uheldstype:	Ulykke
Dato:	22.10.2015
Tidspunkt:	21:50
Uheldskategori:	Personpåkørsel
Infrastrukturforvalter:	Banedanmark
Sted	Middelfart station
Jernbanevirksomhed:	DSB

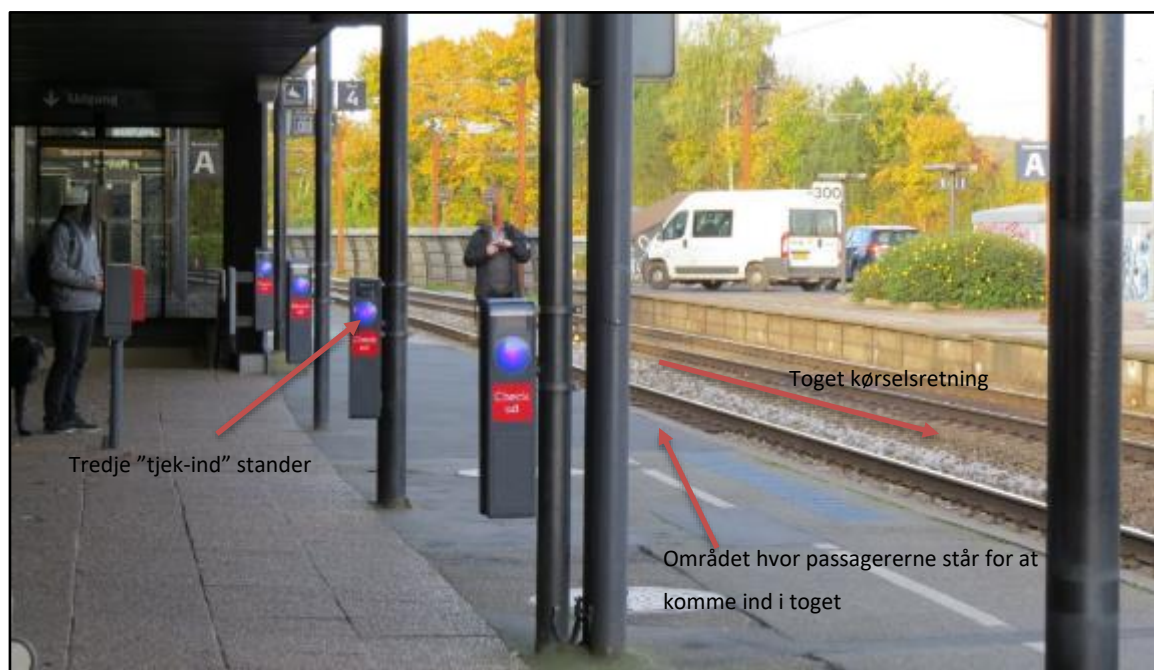
Spor 4 Middelfart

Ulykken skete på Middelfart station, som er beliggende mellem Fredericia og Odense på TIB strækning 1. Perronerne på Middelfart station ligger på et lige sporstykke, dvs. at perronerne ikke krummer. Ulykken skete kl. 21:50, hvor det var mørkt.

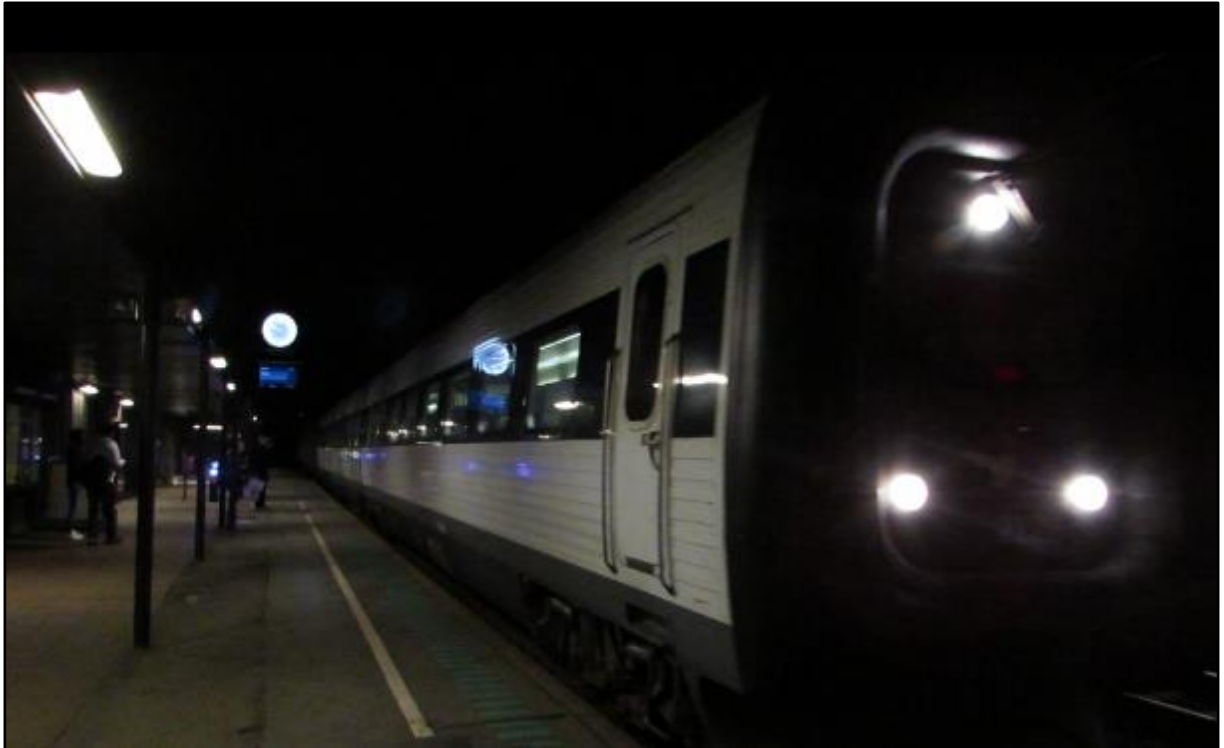
Togets placering er ved perron, standsningsstedet ved 90 meter mærket, samme sted som toget ved ulykken.

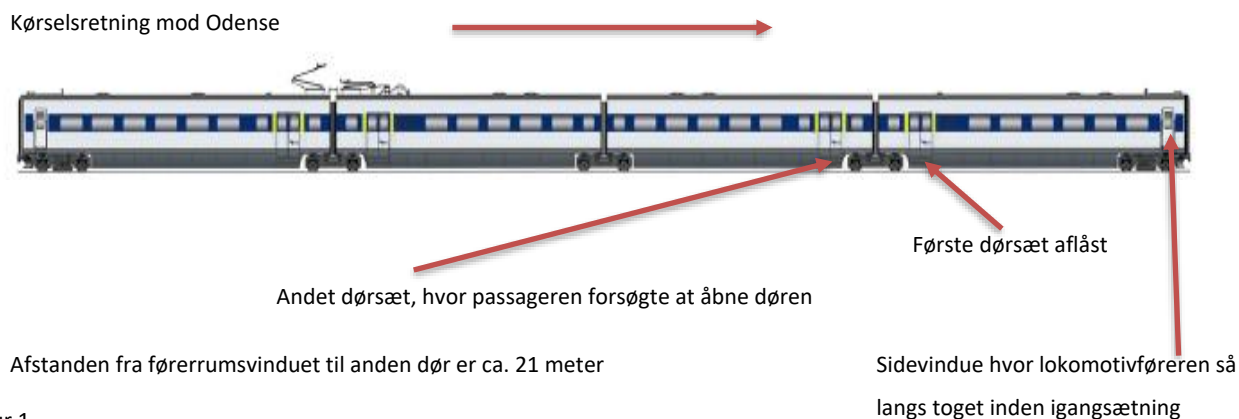
Figur 1.

Vedrørende traktionsspærring har DSB oplyst, at der er traktionsspærring ved registrering af åbne døre og alarm (ikke traktionsspærring) ved registrering af åbent klaptrin.

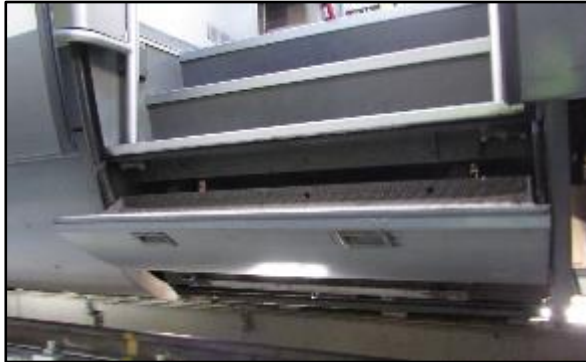
Dør og klaptrin i åben position.

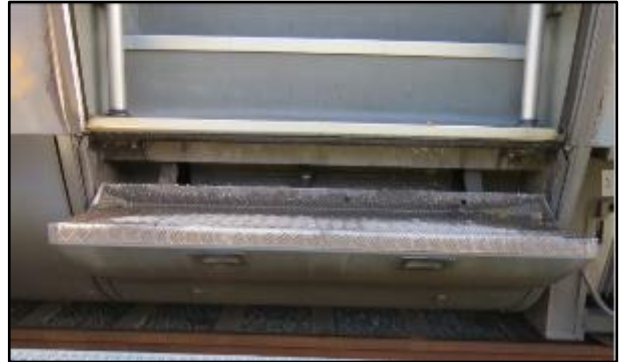
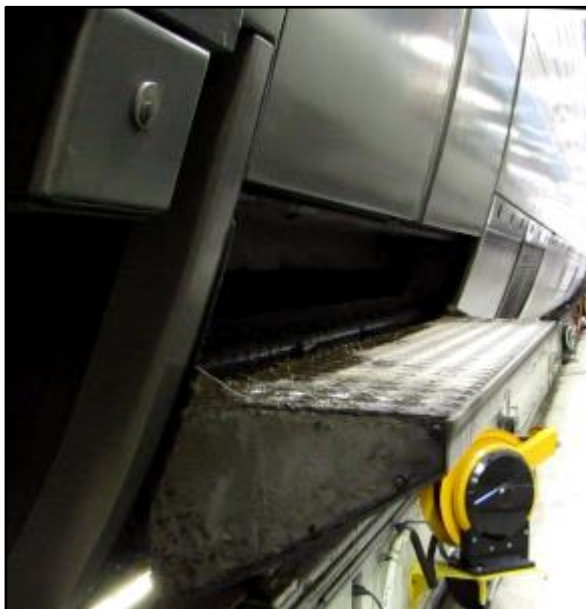
Klaptrinnet i åben position.

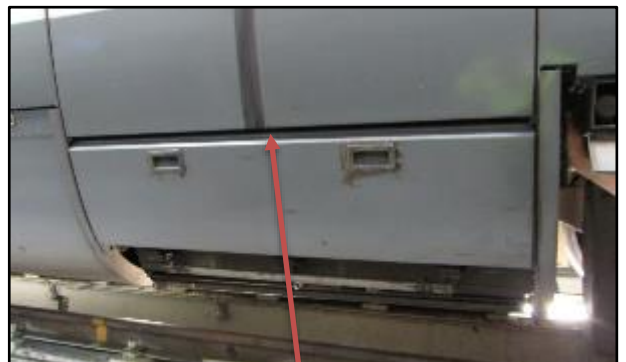
På videoovervågningen ser det ud til at foden blev fastholdt lige ved dørsamlingen.

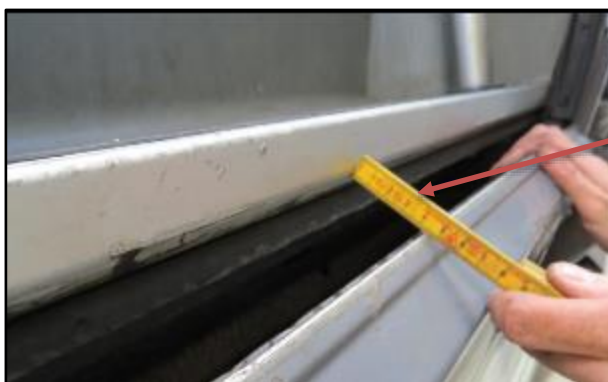
Toleranceområde på togets klaptrin blev målt til omkring 45 mm. Det vil sige, at emner på op til 45 mm kunne være i klemme, samtidig med at induktionsføleren registrerede, at klaptrinet var oppe og på plads.

”Gab” målt til 45 mm. mellem klaptrinnet og underkanten af indstigningstrinnet. Under 45 mm registrerer induktionsføleren klaptrinnet som værende lukket.

Hvis noget er i klemme i klaptrinnet, og trinnet er mellem 0 og 45 mm åbent, er det ikke sikkert, at induktionsføleren kan registrere, at klaptrinnet er delvist åbent / ikke er i lukkeposition.

Der skønnes, at klaptrinnet var mindre end 45 mm åbent, da foden kom i klemme, hvorved induktionsføleren registrerede klaptrinnet som værende lukket. Da personen mistede fodfæste og foden blev vredet ud af klaptrinnet, åbnede klaptrinnet sig sandsynligvis mere end 45 mm og aktiverede dermed induktionsføleren. Denne udløste en alarm og en fejlmeddelelse i TC-skærmen i førerrummet.

Klaptrinnet registreres som værende lukket, hvis trinnet er mindre end 45 mm åbent. Idet klaptrinnet sandsynligvis har været mindre end 45 mm åbent, da personens fod sad i klemme, fik lokomotivføreren ingen advarsel før igangsætning.

Idet de tekniske systemer og de gældende sikkerhedsinstrukser på litra ER ikke dækker situationer, hvor objekter (mindre end 45 mm) i forbindelse med igangsætning kommer klemme i klaptrin efter yderdørene er lukket, bør det vurderes, hvorvidt de nuværende sikkerhedsforanstaltninger kan anses for tilstrækkelige.

Havarikommissionen anbefaler, at Trafik- og Byggestyrelsen sikrer, at det vurderes, hvorvidt de nuværende sikkerhedsforanstaltninger i forhold til kørsel med emner i klemme i klaptrin på litra ER og andre lignende klaptrin er tilstrækkelige.
