## Røgudvikling fra motor på Lyn 55

<b>HCLJ 619-000291</b>	<b>Hændelse</b>	Andet	Togkørsel
Dato:	04.09.2010	Tidspunkt:	17.37
Sted:	Fredericia		
Infrastrukturforvalter:	Banedanmark	Jernbanevirksomhed:	DSB
<b>Personskade:</b>	Ingen

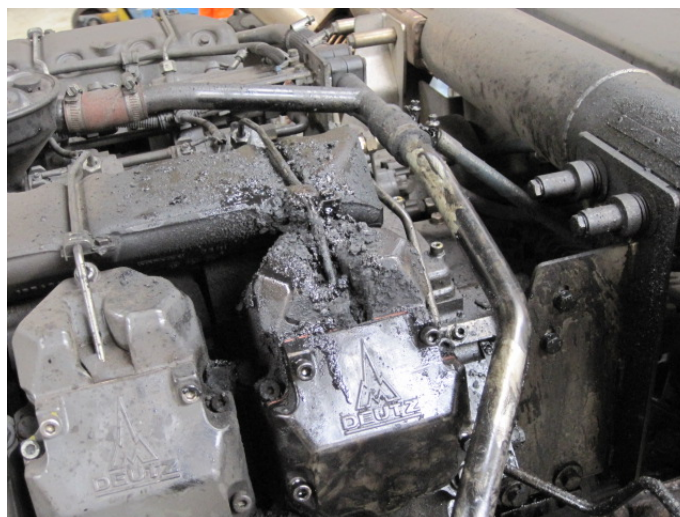
Undersøgelser af motoren viste, at røgudviklingen skyldes at brændolie løb ned over motorens udstødning. Brændolien kom fra løs omløber i samlingen mellem højtryksrøret og indsprøjtningdysen.
