## Bil ramt af tog i overkørsel i Sindal

<b>611-000337</b>	<b>Ulykke</b>	Overkørsel	Togkørsel
Dato:	08.03.2010	Tidspunkt:	15:51
Sted:	Sindal overkørsel 138		
Infrastrukturforvalter:	Banedanmark	Jernbanevirksomhed:	DSB
<b>Personskade:</b>	Ingen

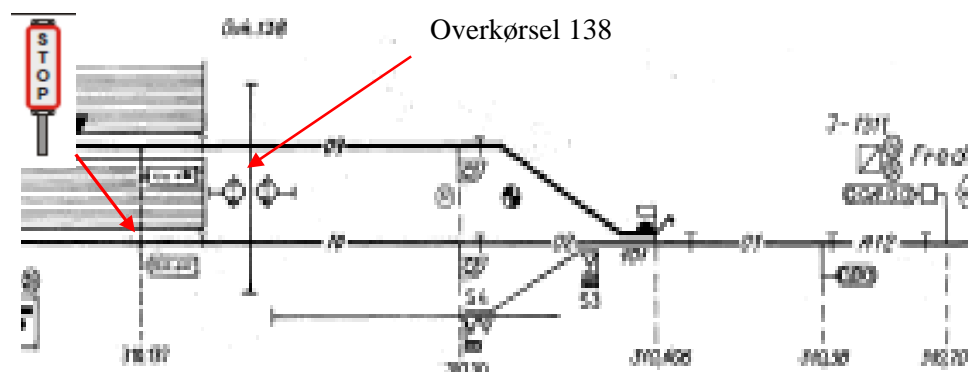
Mærke ”stop” var opstillet i km 310,137, ca. 40 meter før overkørsel 138 (km 310,180). Overkørslen var beliggende mellem togvejsendepunktet og PU-signal C2 og derved i sikkerhedsafstanden efter indkørselstogvejens endepunkt.

Da overkørslen lå efter togvejsendepunktet (mærke ”Stop”), skulle den ved signalgivning for indkørsel fra Hjørring ikke være sikret under togets kørsel ind på stationen. Såfremt der blev indstillet udkørselstogvej, aktiveredes overkørslen ved besættelse af perronisolationen, dog først når indkørselstogvejen var opløst.

Indkørende togs passage af indkørselstogvejens togvejsendepunkt (mærke ”Stop”) vil derfor indebære risiko for, at toget kører ind i eller endog passerer overkørslen, der ikke er sikret.

Havarikommissionen anser det for betænkeligt, at anvendelse af administrative togvejsendepunkter ikke for længst er ophørt. Endvidere vurderes at overkørsler på stationer bør bringes i overensstemmelse med kravene i anlægsbestemmelserne, især på strækninger hvor overkørslernes sikkerhedsmæssige funktion ikke understøttes af ATC.
