## Under rangering afsporet i sporskifte under omstilling

<b>619-2012-48</b>	<b>Hændelse</b>	Afsporing	Rangering
Dato:	21.03.2011	Tidspunkt:	18:15
Sted:	Herning station		
Infrastrukturforvalter:	Banedanmark	Jernbanevirksomhed:	Arriva
<b>Personskade:</b>	Ingen

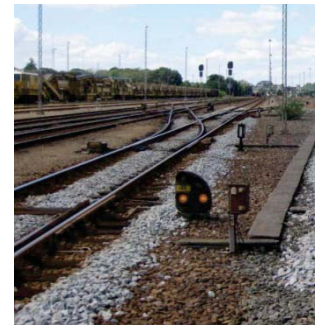
Herefter passerede togsættet dværghsignal D41 umiddelbart foran sporskifte 07a og passerede dette med de to forreste bogier i retning mod spor 4. Da omstillingen af sporskifte 07b var afsluttet, indledtes omstilling af sporskifte 07a hvilket fik togsættets bageste bogie til at køre mod spor 5 og afspore.

I radiosamtalen med stationsbestyreren umiddelbart efter afsporingen oplyste lokomotivføreren at han ikke havde set D41 i stilling ”forbikørsel forbudt”.

I en senere samtale har lokomotivføreren bl.a. oplyst at han efter at have skiftet førerrum og skulle tilbage mod stationen, kørte da ”dværgen” viste ”forbikørsel tilladt”, samt at han var helt sikker på at dværg 41 viste ”forbikørsel tilladt”.

1: Dv D41 med sporskifte 07a bag ved

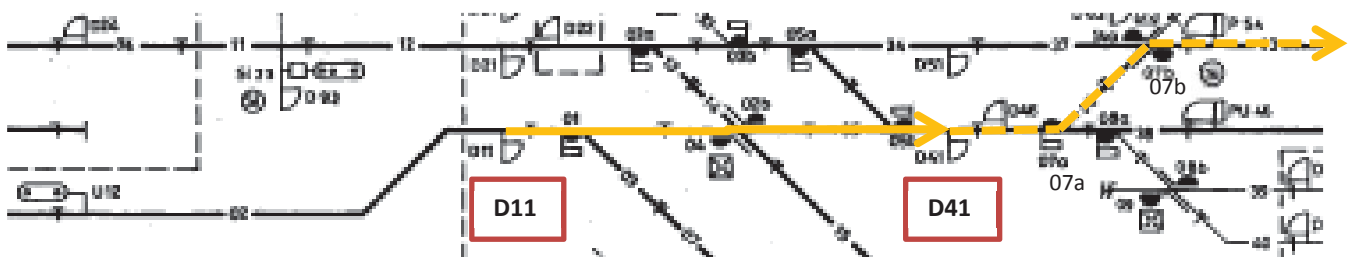
Første del af togvejen fra dværghsignal D11 til dværghsignal D41 kom til udførelse mens resten af togvejen – fra dværghsignal D41 til PU-signal P51- blev magasineret, og dermed først ville blive indstillet når de sikringstekniske betingelser blev opfyldt.

Årsagen til at sidste del af togvejen blev magasineret, var at sporskifte 07a/b var lokalaflåst til kørsel i højre gren. Dette skyldtes at transversalen mellem sporskifterne (mellem spor 4 og 5) ikke blev benyttet tilstrækkeligt hyppigt til at sporisolationerne i transversalen kunne påregnes at virke korrekt (manglende ”rustkørsel”).

En igangsat omstillingssekvens fuldføres altid. Omstillingen af førstløbende sporskifte 07b havde ikke kunnet indledes såfremt sporisolationen (36) bag dværtsignal D41 og i sporskifte 07a havde været besat, eller såfremt der havde været fastlagt en rangertogvej gennem sporskifte 07a.

2: Skitse af rangertogvejen fra D11 til D41 og den magasinerede rangertogvej fra D41 gennem 07a/b.
