Redegørelse

Kollision mellem to IC4-togsæt på Esbjerg station

HCLJ611-2013-204	Ulykke	Kollision	Togkørsel
Dato:	09.12.2013	Tidspunkt:	10:25
Sted:	Esbjerg station	Jernbanevirksomhed:	DSB
Infrastrukturforvalter:	Banedanmark		
Personskade:	Omkomne	Alvorligt kvæstede	Lettere kvæstede
Passagerer:			
Personale:			
Personer i overkørsel:			
Andre:

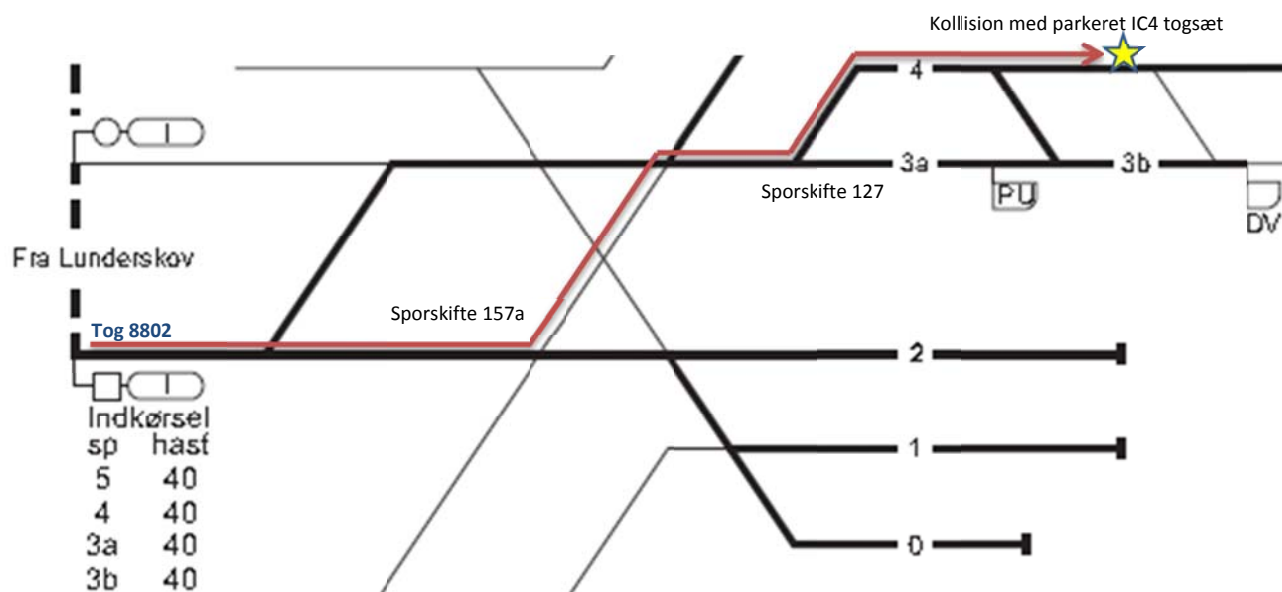
Tog 8802 bestod af 2 IC4-togsæt: MG5639 (forrest) og MG5663. Det parkerede togsæt bestod af 1 IC4-togsæt: MG 5670.

Der var ingen tilskadekomne. Der var synlige materielle skader på fronten, koblingen og koblingsbefæstelsen på forreste ankommende togsæt (MG 5639) samt synlige skader på fronten af det holdende togsæt (MG 5670).
