S-tog togsprængning

HCLJ 611-2013-165	Hændelse	Andet	Togkørsel
Dato:	08.07.2013	Tidspunkt:	16:45
Sted:	Glostrup	Jernbanevirksomhed:	DSB S-tog
Infrastrukturforvalter:	Banedanmark

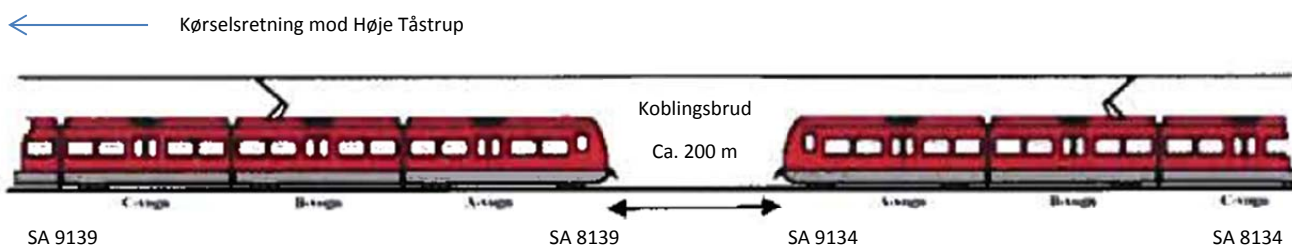
Tog 26249, som bestod af to togsæt litra SA 9139 og SA 9134, var på vej fra Hillerød til Høje Tåstrup. På adskillesestidspunktet var togets hastighed ca. 90 km/t. Ved indkørsel til Glostrup station fik lokomotivføreren pludselig en driftsbremser i stilling 5 og så samtidigt på VDU-skærmen, at der var en A-fejl og melding om "togsprængning". Under driftsbremseringen bremsede lokomotivføreren med og da toget var standset ved perron kikkede han ud af førerrumsvinduet og så at det bagerste togsæt holdt stille ca. 200 m. bagude.

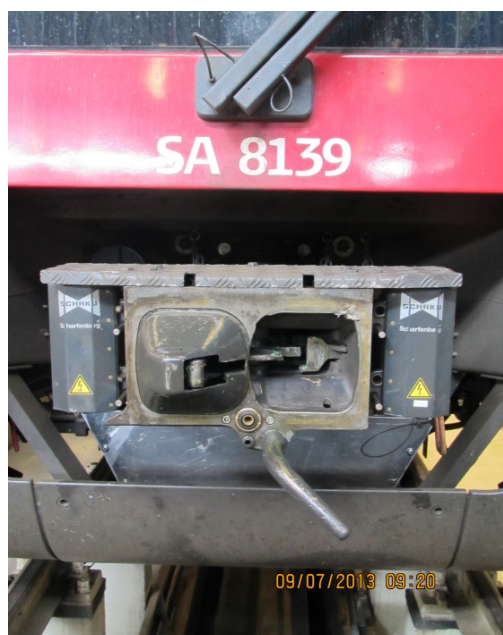
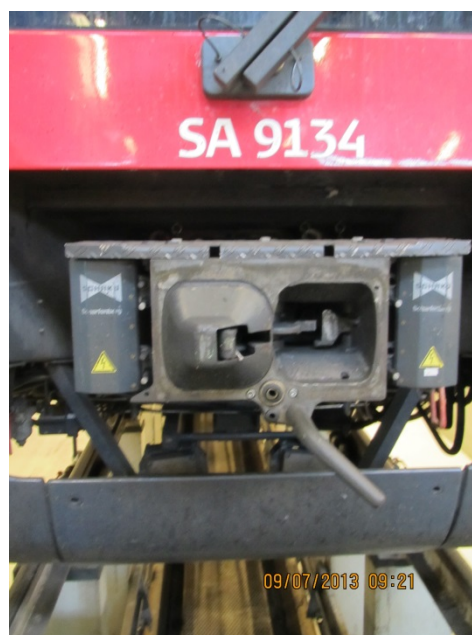
Koblingshoveder på togsæt SA 8139 og SA 9134.

Ved undersøgelse af koblingen på togsæt 9134 blev der fundet en lækspænding på styrekort til afkoblingsventilen. DSB's undersøgelser konkluderede, at denne lækspænding under drift ville kunne stige i niveau.

Samtidig havde afkoblingsventilen en mekanisk betjening, der gik trægt og ikke selv gik tilbage på grund af slitage.

Den utilsigtede afkobling var forårsaget af flere forhold, blandt andet at der var en lækspænding, der kunne stige i niveau under driftsforhold, afkoblingsventilen der gik trægt samt at toget var i drift og udsat for rystelser.

DSB S-tog vil frem til november måned 2013 kontrollere/eftermåle samtlige afkoblingsventiler på centralkoblinger samt tilhørende styrekort og ændre vedligeholdelsesintervallet.
