Tog påkører traktor med gyllevogn og afsporer

HCLJ 611-2013-151	Ulykke	Overkørsel	Togkørsel
Dato:	23.05.2013	Tidspunkt:	14:58
Sted:	Overkørsel 58, Marsbjergvej	Jernbanevirksomhed:	Midtjyske Jernbaner Drift
Infrastrukturforvalter:	Midtjyske Jernbaner		
Personskade:	Dræbte	Alvorligt kvæstede	Lettere kvæstede
Passagerer:			2
Personale:			
Personer i overkørsel:			
Andre:

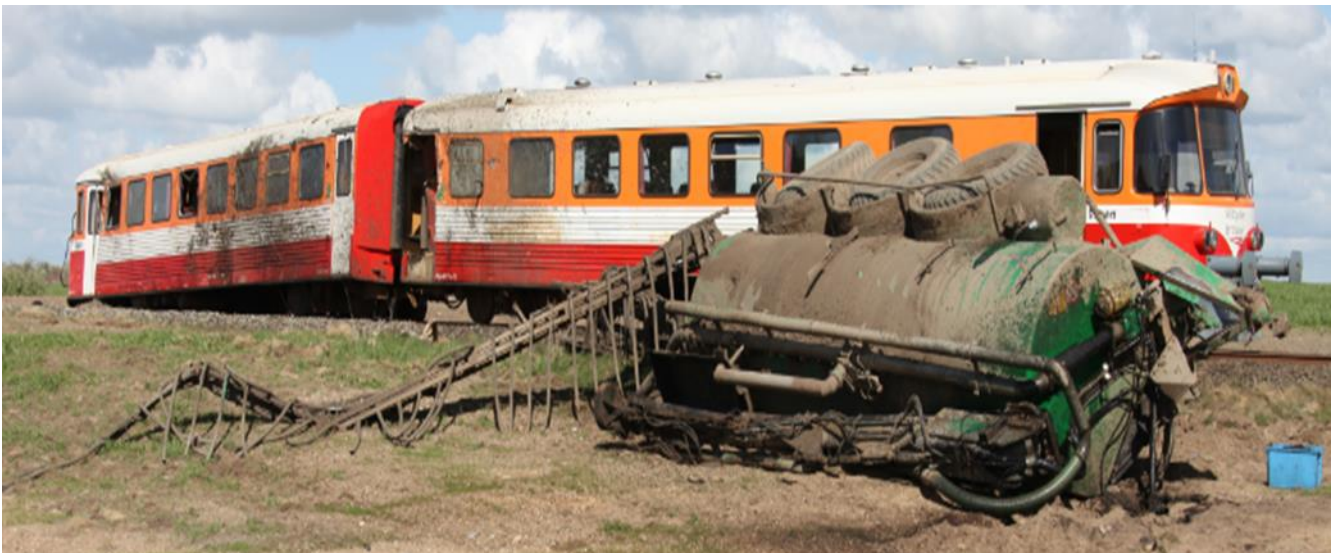
Afsporet Y-tog efter kollision med traktor og gyllevogn

Traktoren og gyllevognen med delvis læs, blev ved kollisionen adskilt fra hinanden i sammenkoblingen, og toget afsporede med bogien på den første vogn. Efter kollisionen holdt toget med bagerste vognende ca. 12 meter efter overkørslen.

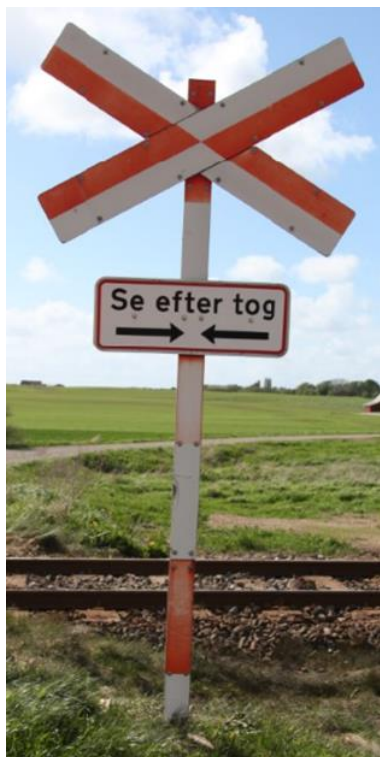
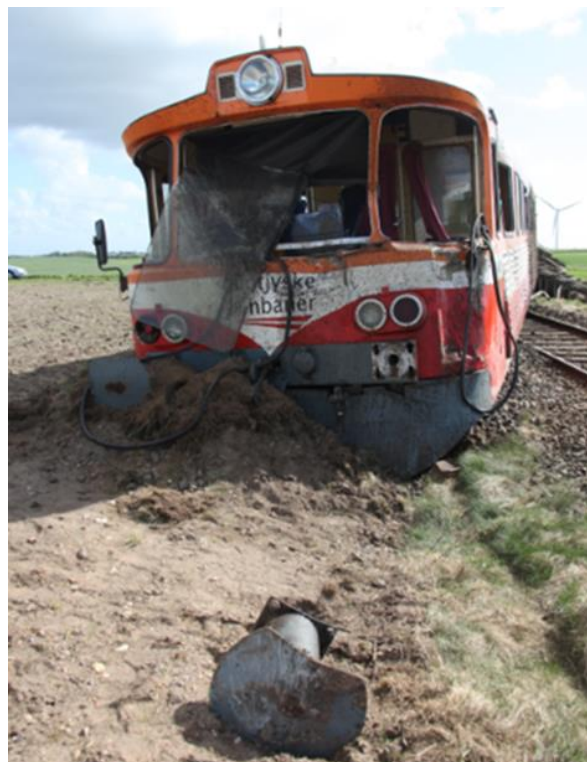
Oversigtsforholdene til begge sider fra vejsiden var for traktorføreren ubrudt i mere end 1000 meter.

Overkørsel 58 s er en usikret overkørsel udstyret med krydsmærke for enkeltsporet jernbane samt undertavle med tekst "Se efter tog" Overkørslen krydser den enkeltsporede jernbanestrækning ved Marsbjergvej mellem stationerne Bonnet og Ramme, Lemvigbanen.
