Undersøgelse af afsporing ved Forlev den 22-02-2005

Undersøgelserne er udført af Havarikommissionen for Civil Luftfart og Jernbane (Havarikommissionen) i henhold til Lov om Jernbane, jf. bekendtgørelse nr. 1171 af 2. december 2004 af lov om jernbane samt bekendtgørelse nr. 1169 af 29. december 1999 om undersøgelse af sikkerhedsmæssige hændelser på jernbane.

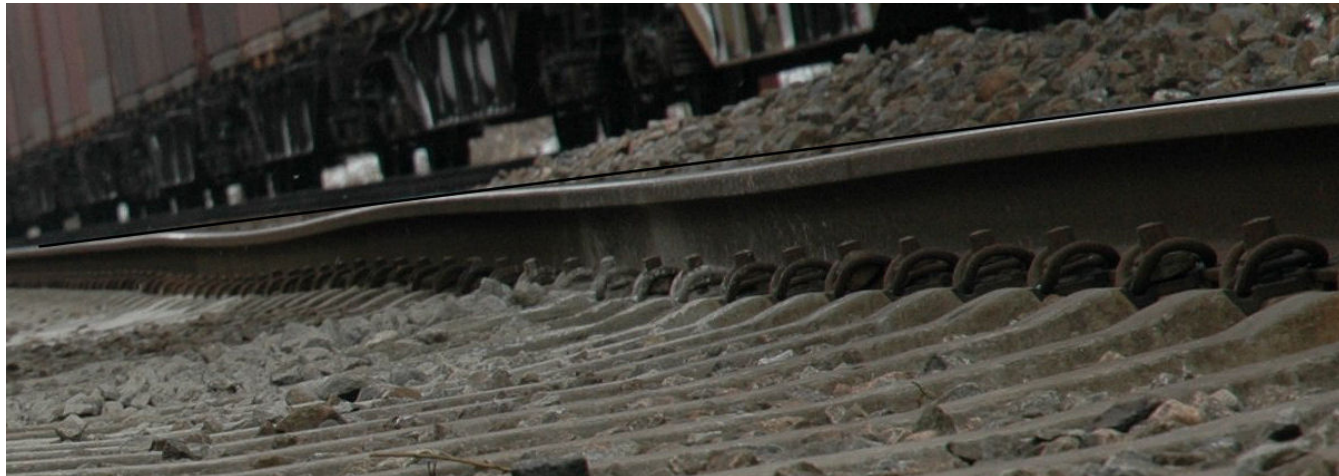
Foto 1

Havarikommissionen vurderede på stedet, at skinnehovedet allerede ubelastet hang med ca et skinnehoved, dvs med mindst 35 – 40 mm. Ovenstående fotos med markering af skinneoverkant (sort streg) af øverst venstre skinnestreg i køreretning (foto 1) og nederst (foto 2) højre skinnestreg viser, at denne antagelse var korrekt (begge fotos er optaget modsat køreretningen på stedet).

Endvidere kunne nedpresningen i et så vandholdigt miljø betyde, at den ene eller den anden skinnestreg i forhold til sin ”makker” kunne være længere tid om at komme i ”normalstilling” - her som foto 1 og foto 2 viser - hvilket betyder, at der ville opstå vridningsfejl.

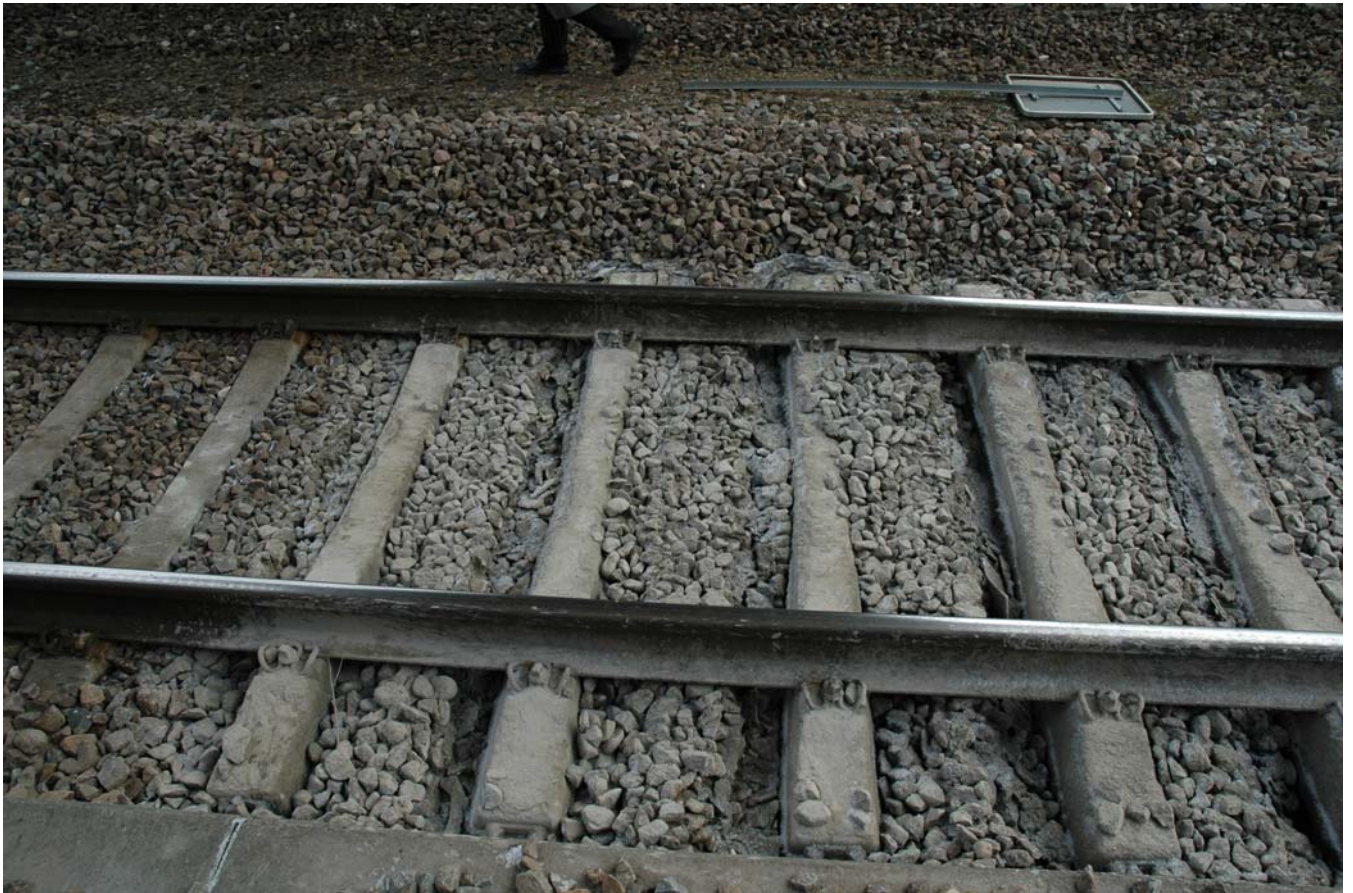
Foto 3

- under svellerne på de 2 nævnte områder var der flere steder kun luft, dvs, at ballasten var ikke i kontakt med svellerne (foto nr 3 i kronologisk rækkefølge i denne redegørelse),

På nedenstående foto vises, at der totalt manglede ballast under indtil flere sveller med deraf følgende mulighed for en ikke ubetydelig nedpresning af begge skinnestrengene ved belastning.

Det skal bemærkes, at et medlem af havarikommissionen kunne føre sin hånd under en af svellerne uden at røre ballasten.

På samme foto ses tydelige spor efter materiale fra underbygningen, der er sprøjtet op på skinner, sveller samt ballast. Samme materialespor kunne ses på flere af togets hjulsæt og andre vogndelev.

Denne nedpresningsmulighed gør det sandsynligt, at der ved passage af tog 44735 blev genereret en højdefejl i sporet på mindst 50 – 60 mm, hvilket langt overskrider de i UIC 518 og EN 14363 angivne grænseværdier for højdefejl, som rullende materiel skal kunne passere uden at overskride, de i disse internationale standarder fastsatte sikkerhedsmæssige grænseværdier for afspøringsrisiko.
