Redegørelse

Bil påkørt tog i overkørsel mellem Borris og Skjern

2018-70	Ulykke	Overkørsel	Togkørsel
Dato:	26.08.2017	Tidspunkt:	12:35
Sted:	Overkørsel 264 Borris-Skjern		
Infrastrukturforvalter:	Banedanmark	Jernbanevirksomhed:	Arriva
Personskade:	Omkomne	Alvorligt kvæstede	Lettere kvæstede
Personer i overkørsel :			1

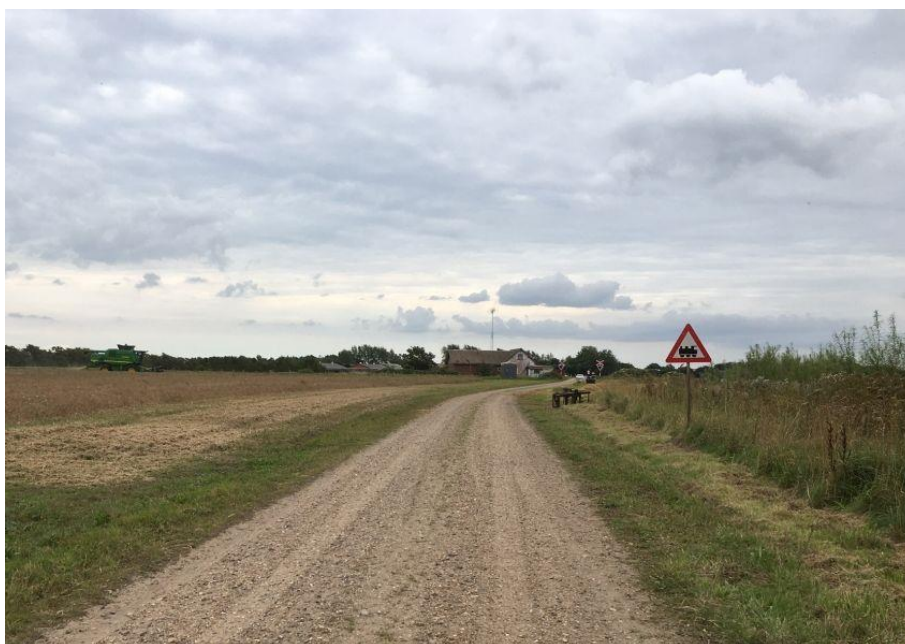
Foto 1. Bilistens oversigt fra nord mod overkørsel 264 (Foto: Banedanmark)

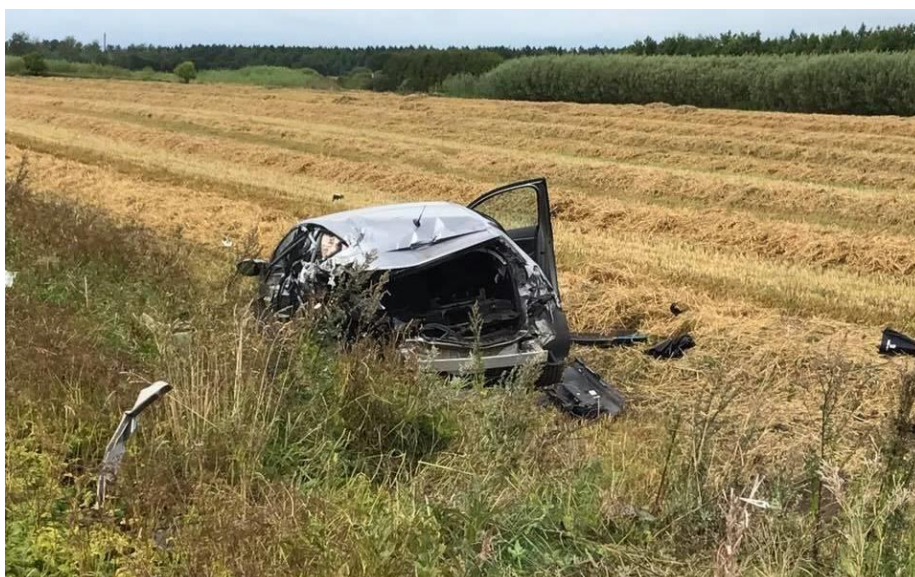
Bilen, en mindre personbil, der kom fra togets højre side, ramte det forreste højre hjørne af togsættet og endte ca. 55 meter fremme efter overkørslen. Bilisten slog den ene arm og blev behandlet på skadestue.

Foto 2. Bilen efter påkørslen (Foto: Banedanmark)

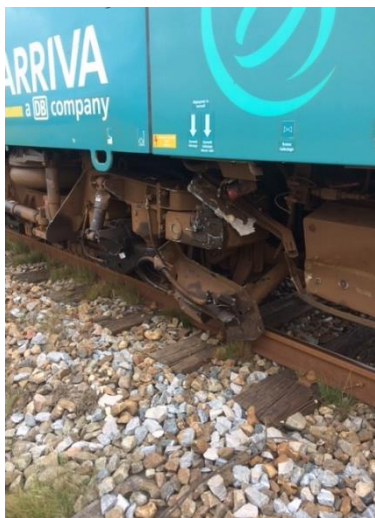
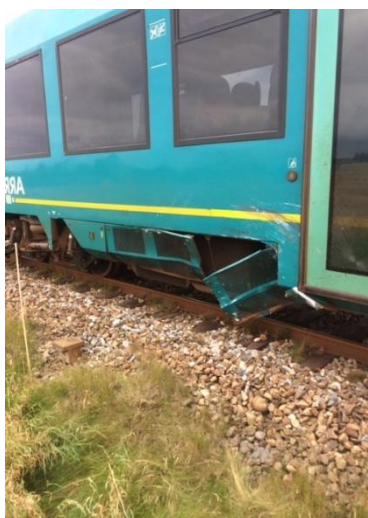
Foto 3 og 4 Skader på togsættet (Foto: Arriva)
