Havarikommisjonen
Accident Investigation Board Denmark

Redegørelse 2023-188

Alvorlig hændelse med OY-JED (Piper PA28) over Sprogø d. 10-03-2023.

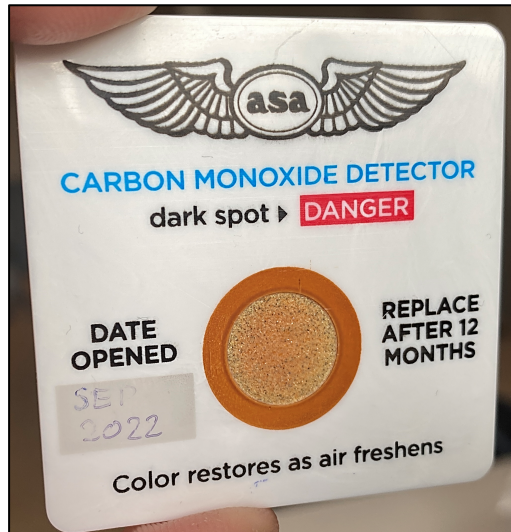
Farven i centrum af advarselsindikatoren for kulilte var sandfarvet med enkelte sorte prikker.

Farven i yderkanten af indikationscirklen var lysere end farven i centrum.

Per design ville en potentielt øget kuliltekoncentration i kabinen mørkne indikationscirklen fra sandfarvet mod sort og lysne ved en aftagende koncentration.

Foto 1. Ombordværende advarselsindikator for kulilte.

Det var fabrikantens opfattelse, at den aktuelle advarselsindikator for kulilte med to farvenuancer og enkelte sorte prikker ikke stemte overens med et normalbillede. Fabrikanten var ikke i stand til at forklare årsagen til farvenuancerne og de sorte prikker.

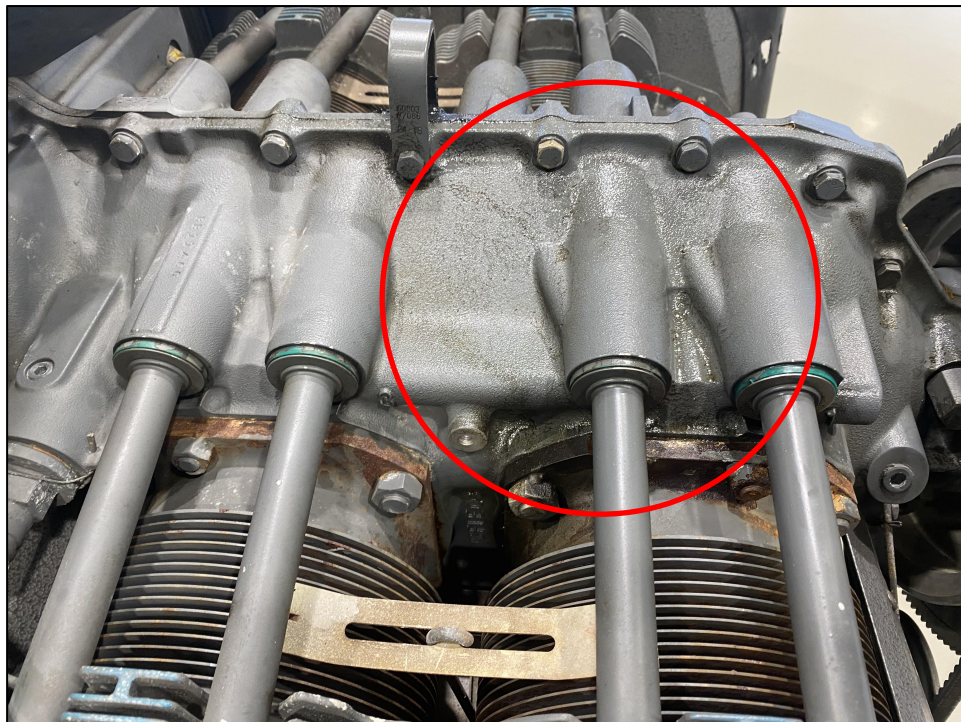
Motoren lækkede flere steder olie herunder i samlingen mellem de to motorblokke. Der konstateredes endvidere oliespild på en del af udstødningssystemet.

Foto 2. Oलिएkage fra motorbloksamling.

Ved at sammenstille det aktuelle hændelsesforløb, Havarikommissionens tekniske undersøgelser samt den lægefaglige vurdering af flyveelevens blodprøvesvar finder Havarikommissionen det sandsynligt, at flyveeleven under flyvningen blev udsat for indånding af oliedampe.

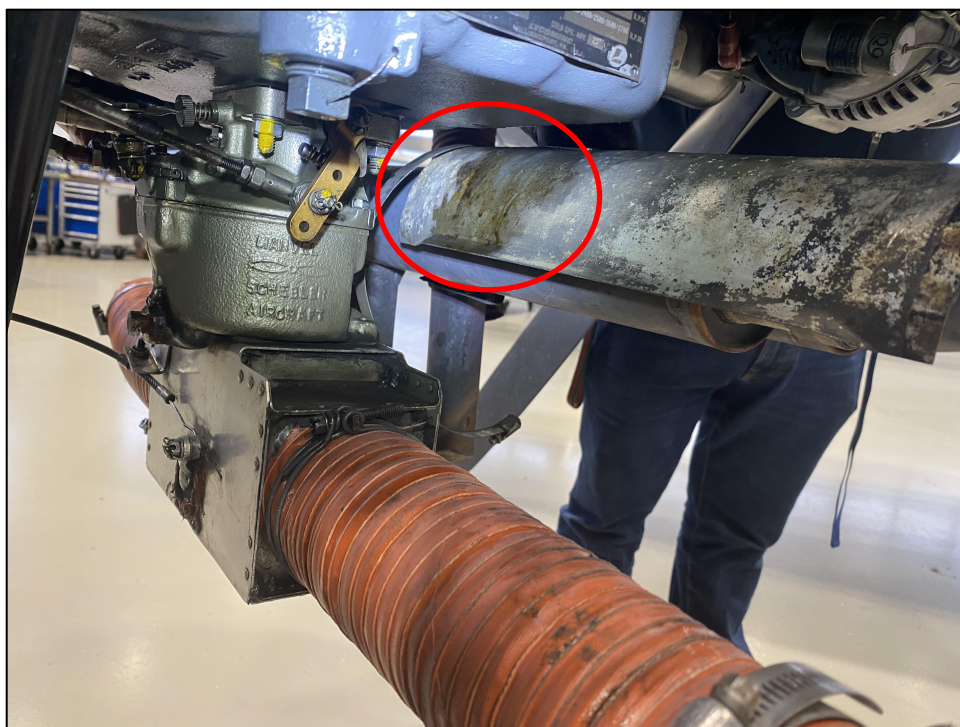
Foto 3. Oliespild på en del af udstødningssystemet.

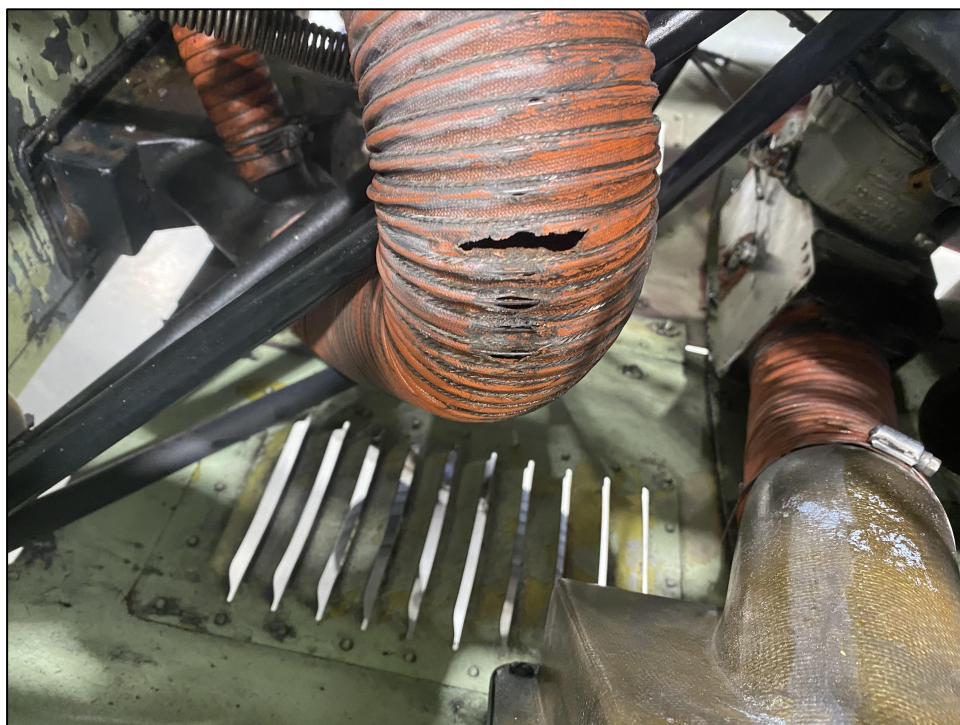
Der konstateredes flere revner i luftslangen til kabine- og frontrudevarme.

Foto 4. Revner i luftslangen til kabine- og frontrudevarme.
