Accident Investigation Board Denmark

Redegørelse 2023-267

Havari med OY-TNX (Rolladen-Schneider LS 8-a) ved Slaglille (EKSL) d. 22-04-2023.

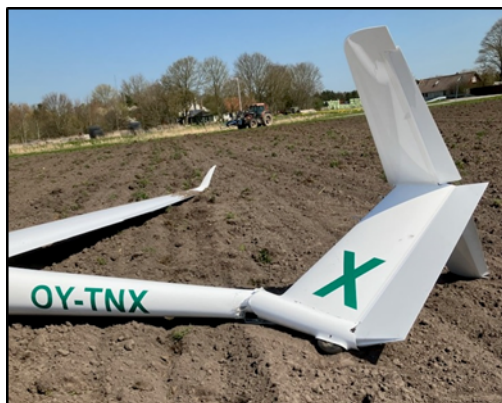
Foto 1.

Ved havariet brød halepartiet fra svæveflyets krop, og der opstod revner i næsepartiet/undersiden af cockpittet.

- ophænget til haleplanet (beskadiget),
- toppen af sidefinnen (delamineret/revnede flere steder),
- vingerne (ridser/skrammer/buler flere steder).

Hvorvidt det skyldtes pilot input, eller at venstre vinges kontakt med marken bevirkede en oprettende effekt, kunne ikke afdækkes, men svæveflyet ramte marken i en vinkel, der var tilstrækkelig flad til, at svæveflyet ikke havarerede i første omgang, men kom i luften igen. Det er dog sandsynligt at skaderne på næsepartiet og undersiden af cockpittet/flykroppen opstod i denne sekvens.

Da svæveflyet ramte marken anden gang, lavede det et groundloop og havarerede. På daværende tidspunkt var der allerede taget så meget energi ud af svæveflyet, at yderligere skader sandsynligvis koncentrerede sig til bagkroppen og halepartiet.

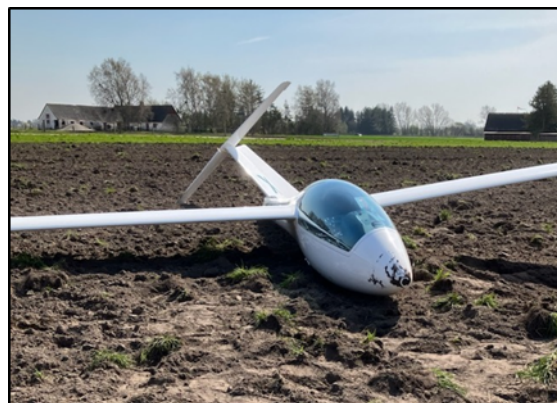
Foto 2.

Svæveflyet havde tydelige mærker fra marken (jord) på næsepartiet og på venstre vingetip.

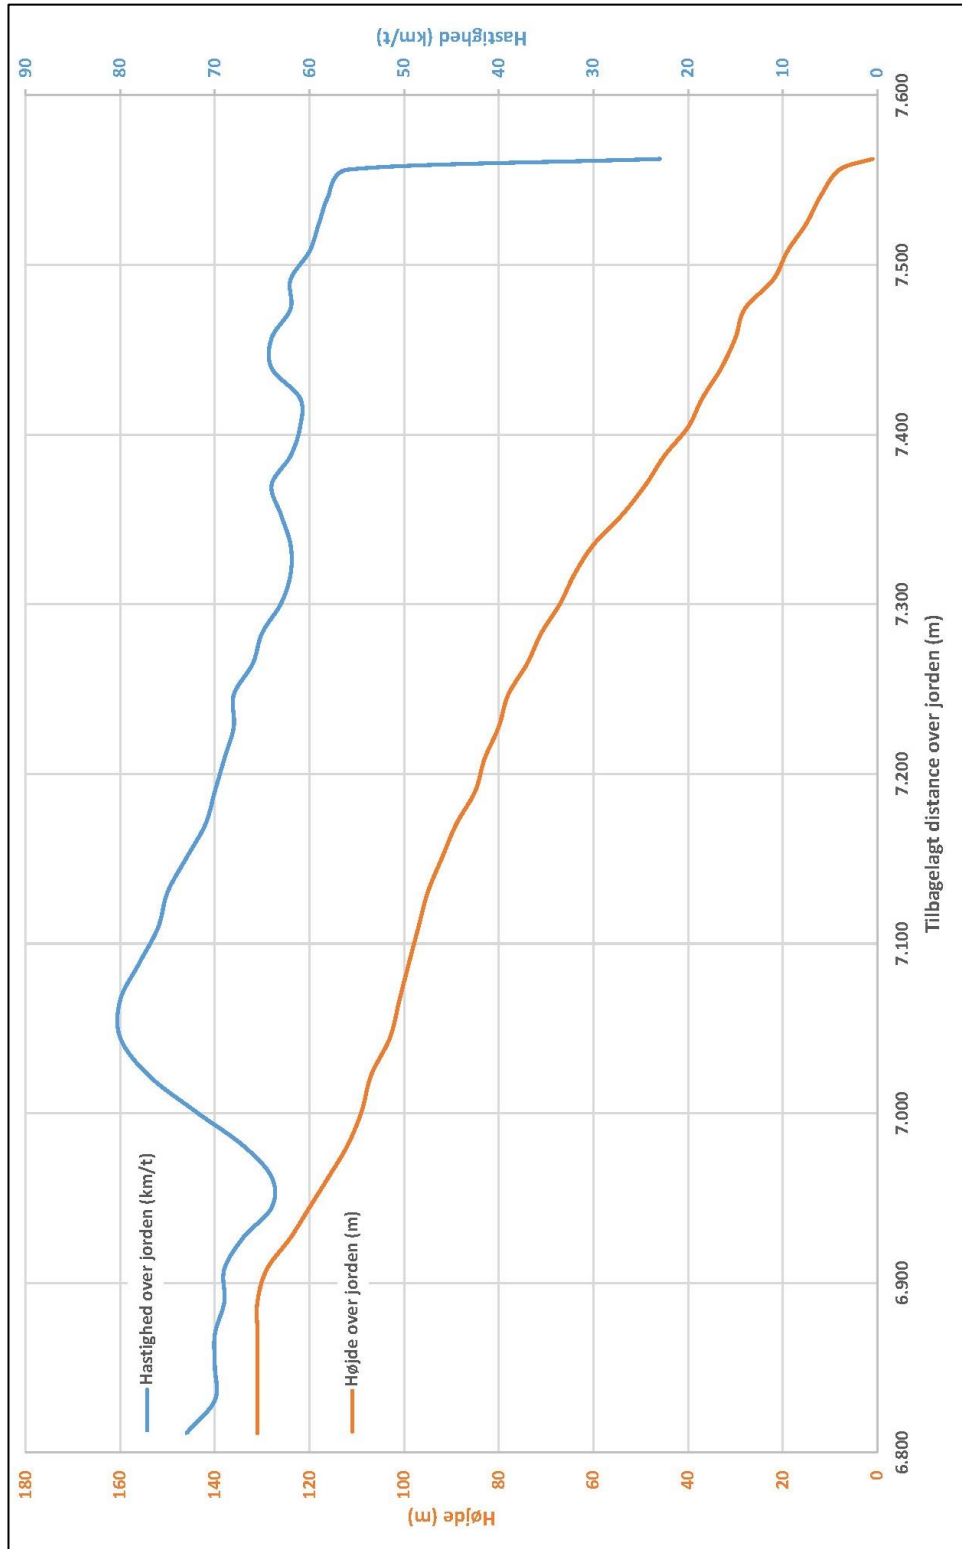
BILAG 2

Havarikommissionen udarbejdede på basis af optagelsen en graf, der viser svæveflyets højde og hastighed over jorden under slutindflyvningen – [se bilag 2](#).

Ved starten af finalen vurderede piloten, at svæveflyet lå på den ønskede indflyvningsprofil, og piloten udfældede luftbremserne til en ca. halvt ude position. I ca. 100 m flyvehøjde måtte piloten sænke svæveflyets næse for at holde flyvehastigheden. Af bilag 2 fremgår det, at flyvehastigheden over jorden faldt i intervallet fra 100 til 60 m flyvehøjde,

hvilket indikerede, at piloten måtte ofre flyvehastighed for at holde sig på indflyvningsprofilen.

Piloten blev i ca. 60 m flyvehøjde klar over, at svæveflyet befandt sig under indflyvningsprofilen, både hvad angik de 3 x gavlhøjde/20 m over bygningerne og i forhold til at overflyve den parkerede Duo Discus lige efter tærsklen. Piloten indfældede luftbremserne for at mindske synket. Svæveflyet blev sandsynligvis udsat for turbulens og downdraft, og piloten blev nødt til at sænke svæveflyets næse yderligere for at fastholde flyvehastigheden (bilag 2).

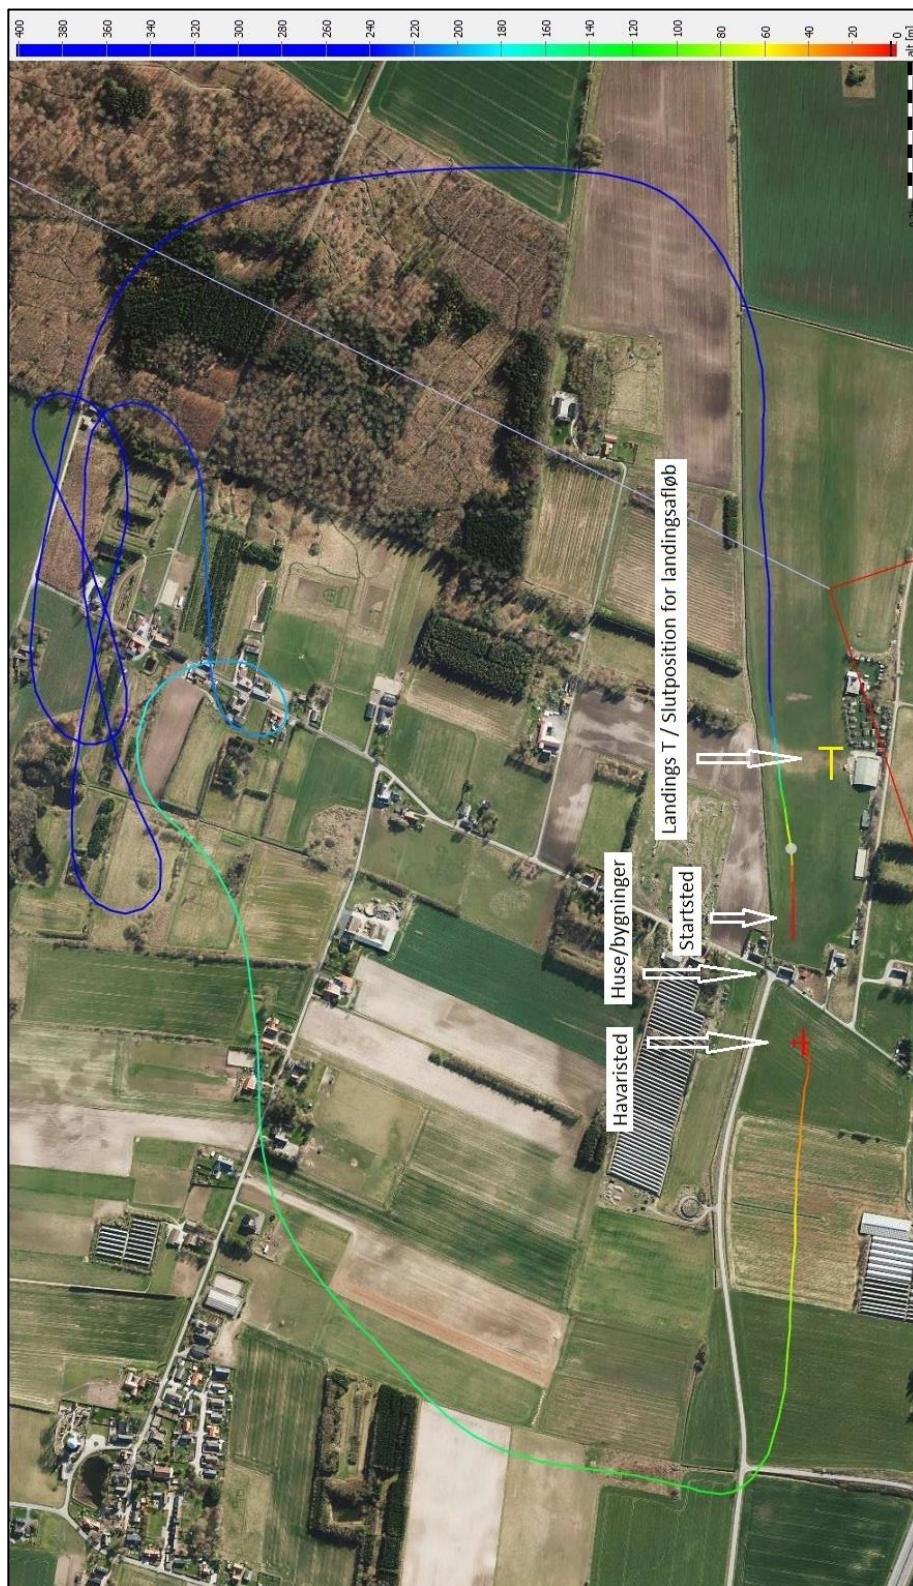
BILAG 3

Flyveruten med havaristed – [se bilag 3](#).
