**Havarikommisjonen**  
Accident Investigation Board Denmark

**Statement 2022-236**

**Havari med OY-PJX (Alexander Schleicher AS-K 13) i Kalundborg  
(EKKL) d. 05-06-2022.**

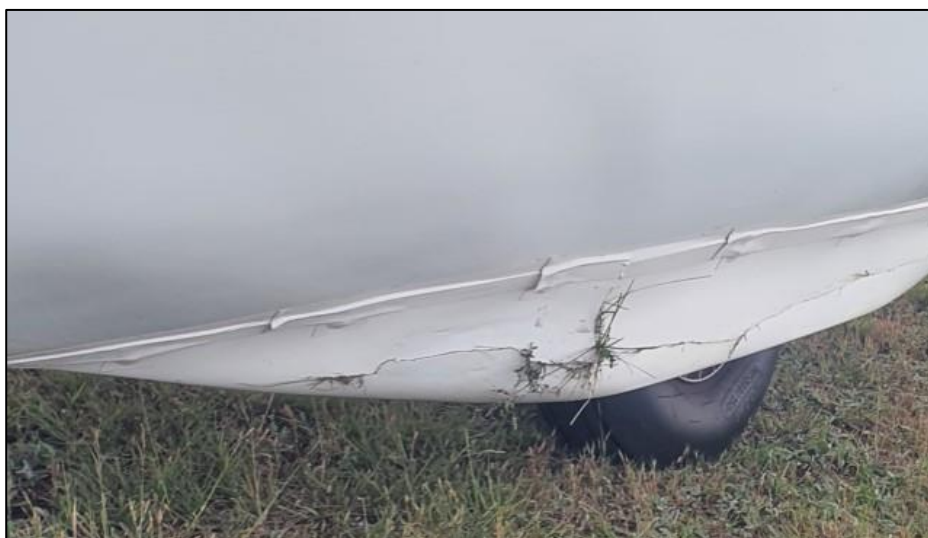
Flyveinstruktøren overtog kontrollen over svæveflyet, afkoblede wiren, og sænkede svæveflyets næse. Svæveflyet opbyggede dog ikke tilstrækkelig flyvehastighed og ramte jorden med en høj vertikal synkehastighed.

Den hårde sætning trykkede svæveflyets hovedhjul op i flykroppen.

Foto 1: Skader på hovedhjulsskærm.

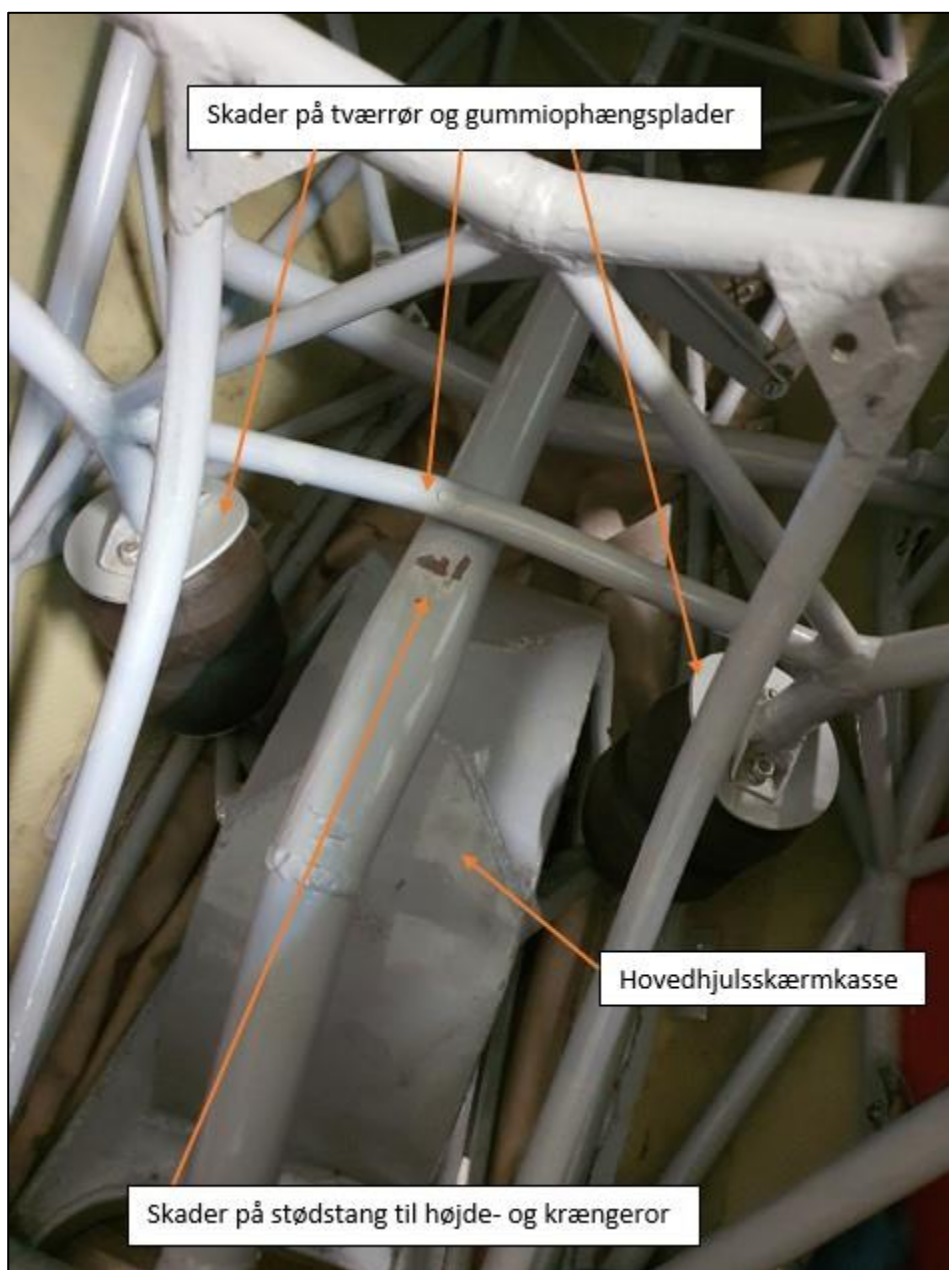
- hovedhjulsskærmen.
- stødstang til højde- og krængeror.
- tværrør.
- hovedhjulets gummiophængsplader.

Figur 1: Skader på stødstang til højde- og krængeror samt tværrør og gummiophængsplader.
