Havarikommissionen

Redegørelse 2022-42

Bil ramt af regionaltog i overkørsel 60 N Vrist d. 18-01-2022.

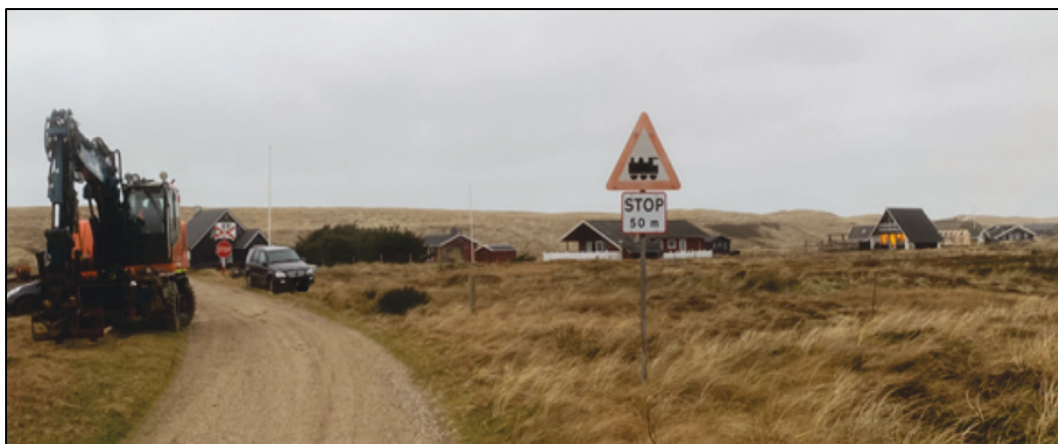
Der var ca. 130 meter fra Strandvejen til overkørslen. Ca. 50 meter før overkørslen var til højre for grusvejen, i en blød venstre kurve, opsat færdselstavle A72 jernbaneoverkørsel uden bomme suppleret med UB 11,1 STOP 50 meter (Foto 1). Der var frit udsyn frem mod overkørslen, der var markeret ved krydsmærke A 74,1 Enkeltsporet jernbaneoverkørsel, der var suppleret med B 13 ”STOP” der stod i en afstand på 2,6 meter fra overkørsel og 1,8 meter fra vej i højre side. Vejens bredde i ovk. var 3,4 meter (Foto 2).

Foto 1: D. 19-01-2022, Sylphidevej set i vestlig retning. Ca. 50 meter før overkørsel 60 N var til højre for grusvejen i en blød venstre kurve opsat færdselstavle A72 jernbaneoverkørsel uden bomme suppleret med UB 11,1 STOP 50 meter. Overkørselens krydsmærke og stoptavle ses lidt længere fremme.

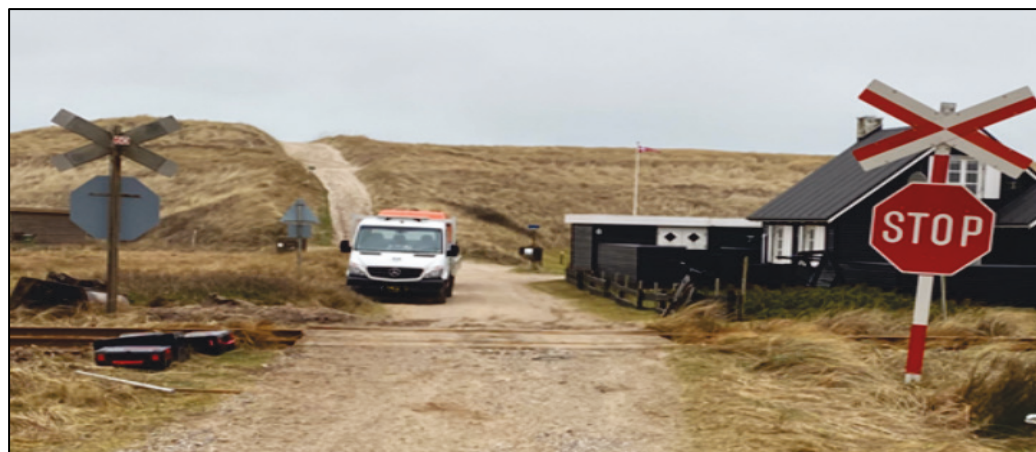
Foto 2: D. 19-01-2022, Sylphidevej set i vestlig retning. Overkørsel 60 N var markeret ved krydsmærke A 74,1 Enkeltsporet jernbaneoverkørsel, der var suppleret med B 13 ”STOP” der stod i en afstand på 2,6 meter fra overkørsel og 1,8 meter fra vej i højre side. Vejens bredde i ovk. var 3,4 meter.

Det vurderes, at afmærkningen af overkørslen var tydelig. Udsynet fra den østlige side af jernbanen på Sylphidevej, fra Strandvejen og frem til overkørslen, var uhindret til begge sider. Ca. 7 meter fra nærmeste skinne, var der godt udsyn i retning mod Harboøre, hvor toget kom fra.

Det fremgår af prioritetslisten, at overkørsel 60 N er en kategori 1 overkørsel, der ønskes helt nedlagt eller som minimum sikres med bomanlæg.

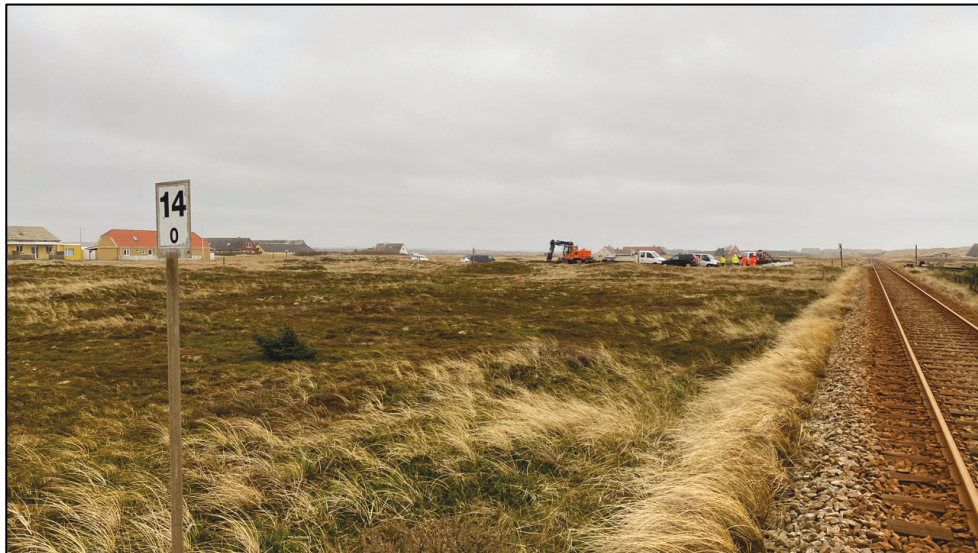
Ca.7 meter fra nærmeste skinne, var der (over 375 meters) udsyn i retning mod Harboøre.

Foto 3: D. 19-01-2022, km 14,0 oversigtsforhold fra jernbane ca. 100 meter nord for overkørsel 60 N. Køretøjerne som ses på fotoet, holder på Sylphidevej.

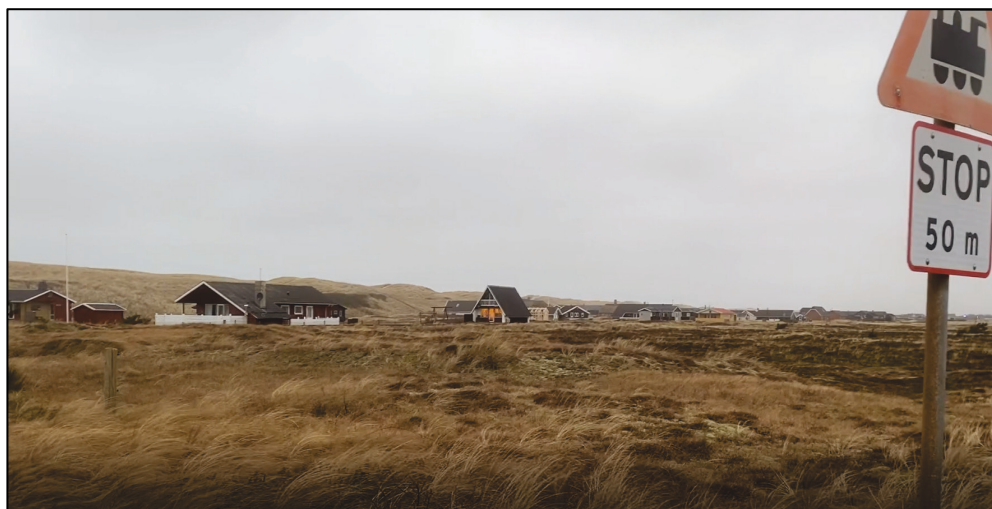
Foto 4: D. 19-01-2022, oversigtsforhold fra Sylphidevej mod nord/vest set ca. 50 meter øst for overkørsel 60 N.

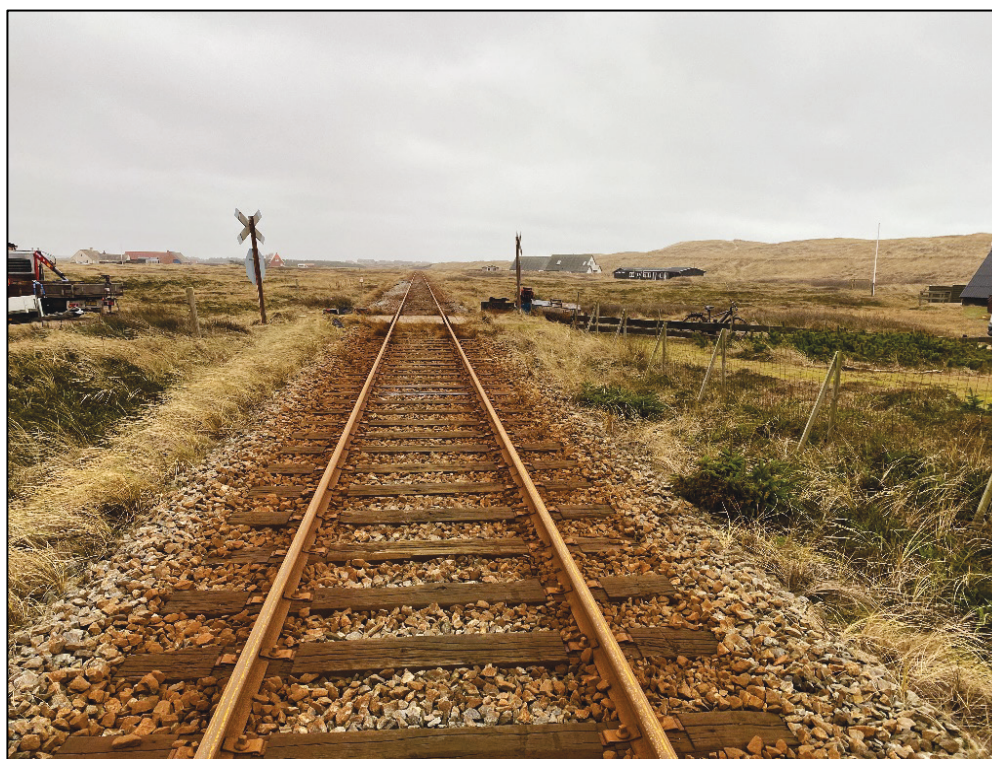
Foto 5: D. 19-01-2022, ca. 20 meter før overkørslen set i togets køreretning

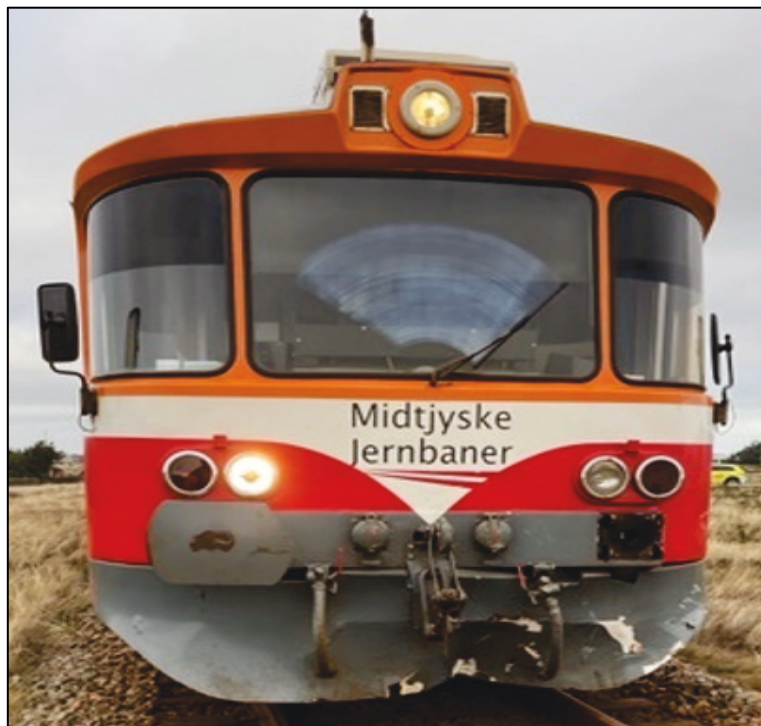
På togets front, i venstre side (set i køreretning) var puffe revet af, og banerømmer bar tydelig præg af, at toget havde ramt varebil.

Foto 6: D. 18-01-2022, togets front med skader på banerømmer og venstre puffe mangler. Kilde: MJBA.

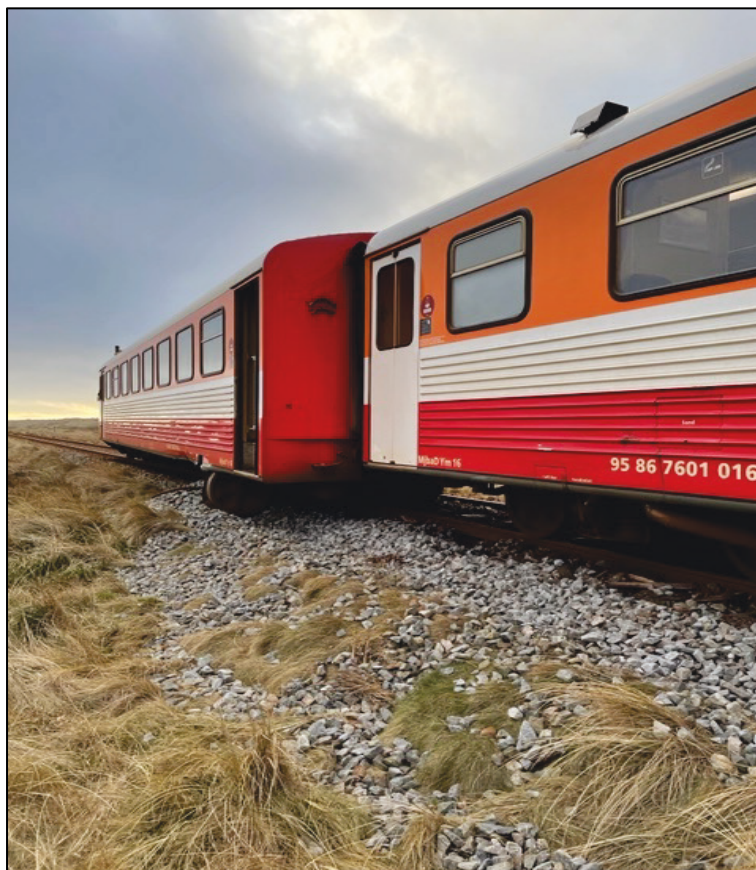
Togets anden bogie var afsporet. Der var mærker i spor og ballast efter afsporing umiddelbart efter overkørslen og frem til togets anden bogie. Bogien var drejet ca. 90 grader, og det venstre hjulsæt var på venstre side af venstre skinnestreg (set i køreretningen).

Toget afsporede sandsynligvis som følge af, at tabt gods fra traileren blev påkørt og fik løftet togsættets anden bogie så meget, at hjulflangen kom op på og ud over venstre skinne-streng.

Foto 7: D. 18-01-2022, venstre side af toget set i køreretning, forreste vogns anden bogie er afsporet, vognkassen holdt skævt. Kilde: MJBA

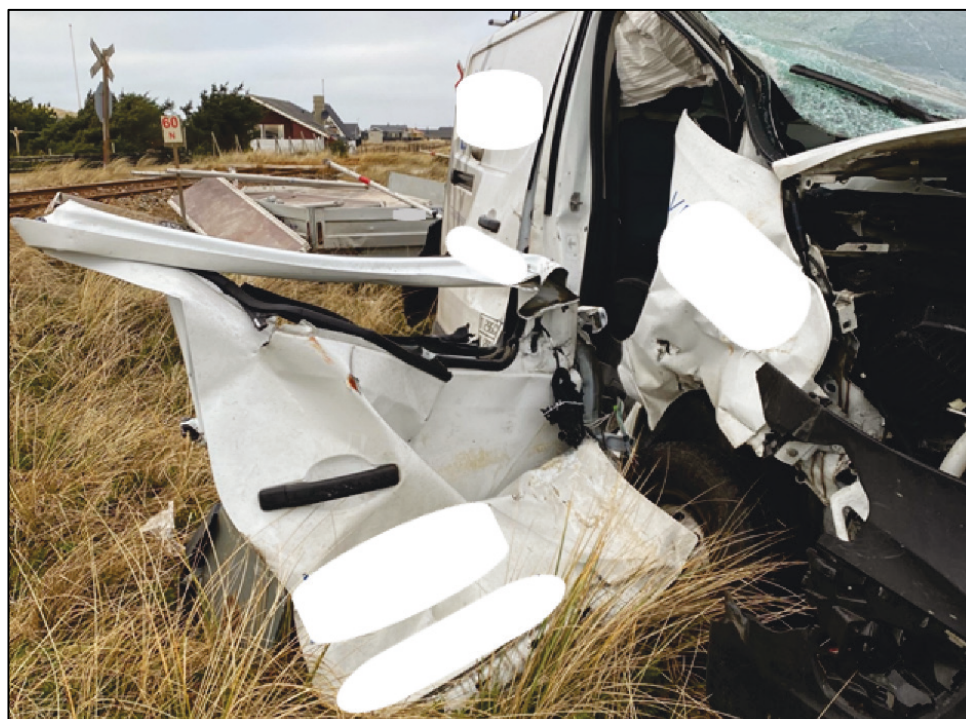
Højre side af varebilens front blev knust (set i bilens køreretning) og der var øvrige synlige skader på både varebil og trailer. Der foreligger ikke oplysninger om efterfølgende undersøgelse af varebil, men anden myndighed vurderede, at varebil og trailer var i forsvarlig stand inden ulykken.

Foto 9: D. 18-01-2022 højre side af varebil med overkørsel i baggrunden. Kilde MJBA.

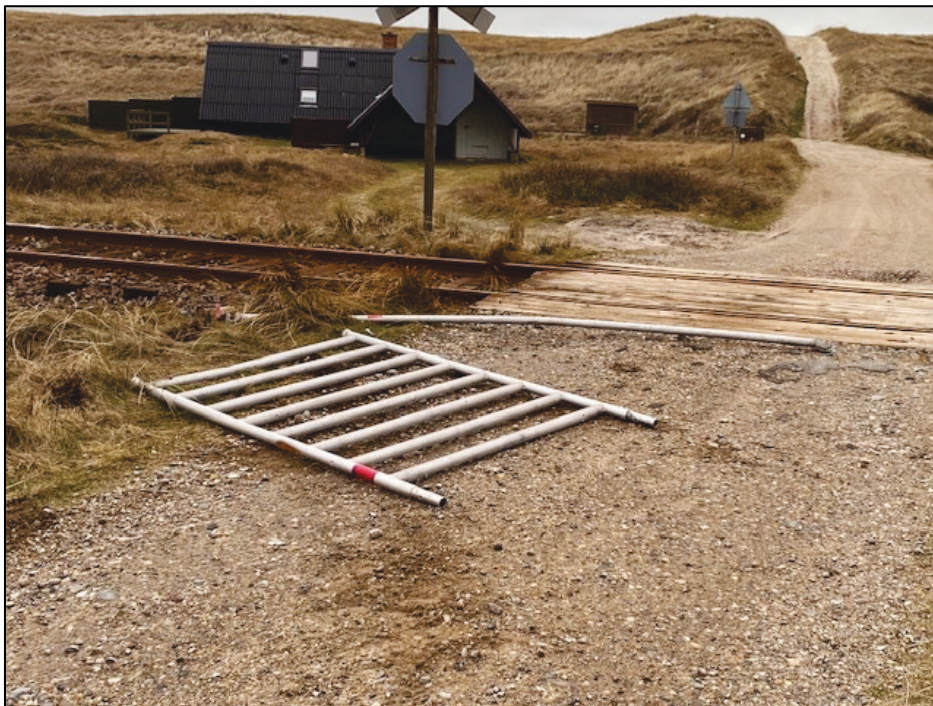
Foto 10: D. 18-01-2022, dele fra trailerens gods (stillads) lå spredt rundt i området omkring overkørslen. Kilde: MJBA.

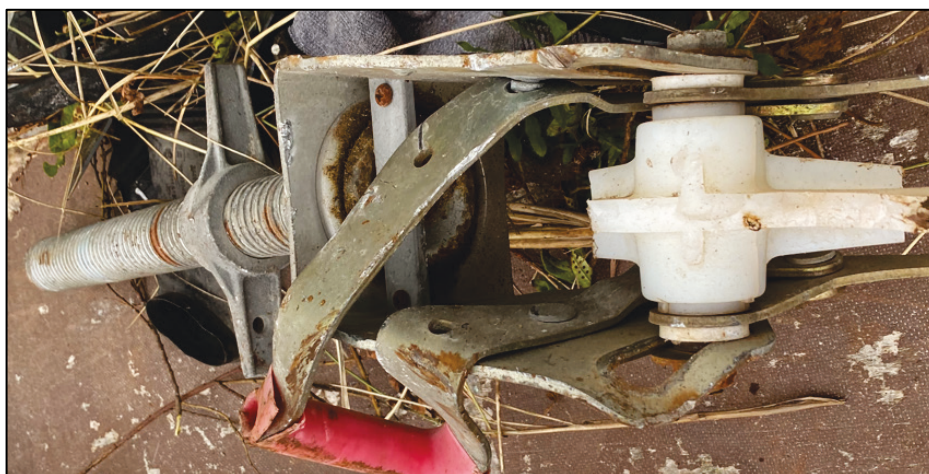
Stilladset fra traileren lå spredt rundt omkring uheldsstedet og i forbindelse med oprydning blev der fundet en stilladsfod, der bar præg af at være påkørt. [se bilag 8.2 - foto 11]

Toget afsporede i forbindelse med kollisionen. Varebilens trailer blev ved kollisionen slået ind mod togets forreste vognkasse, hvorved godset på traileren faldt af og blev spredt i og omkring sporet. Mærker på spor, togets bogie og tabt gods fra traileren indikerer, at årsagen til afsporingen var, at det tabte gods blev påkørt og kom under togets hjul og bogie, der blev løftet så meget, at hjulflangen kom på den anden side / ydersiden af venstre skinne-streng.

Foto 11: D. 19-01-2022, stilladsfod med hjul, der blev fundet ved uheldsstedet, med skader der sandsynligvis skyldes påkørsel/overkørsel af togets hjul.
