# Havarikommissionen

## Rapport 2022-220

**Påkørsel af SR-arbejdsleder på strækningen mellem Ringsted og Vigerslev  
d. 29-05-2022.**

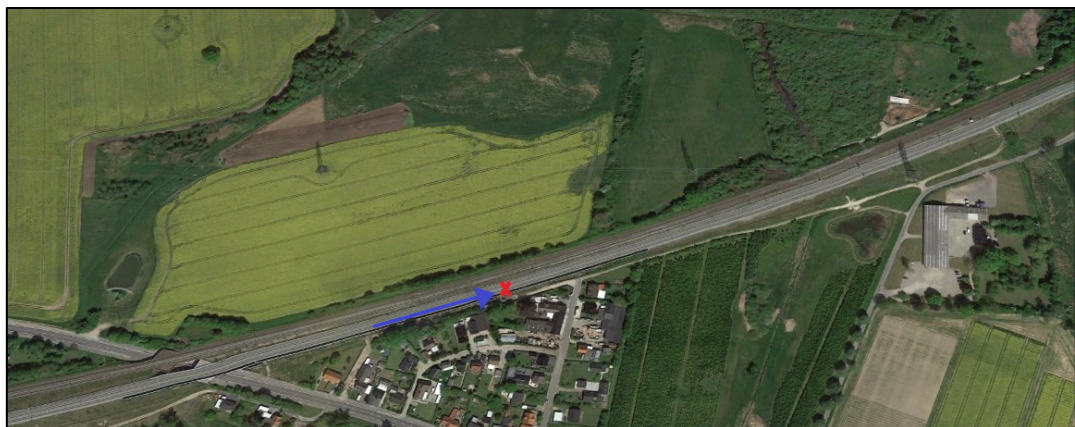
Påkørslen skete i km 54,460 i det sydligste af de fire spor (1. hovedspor mellem Ringsted og Vigerslev).

Figur 1: Oversigtskort der med påtegnet pil og kryds illustrerer togets køreretning og påkørselssted. Kilde: Google Earth.

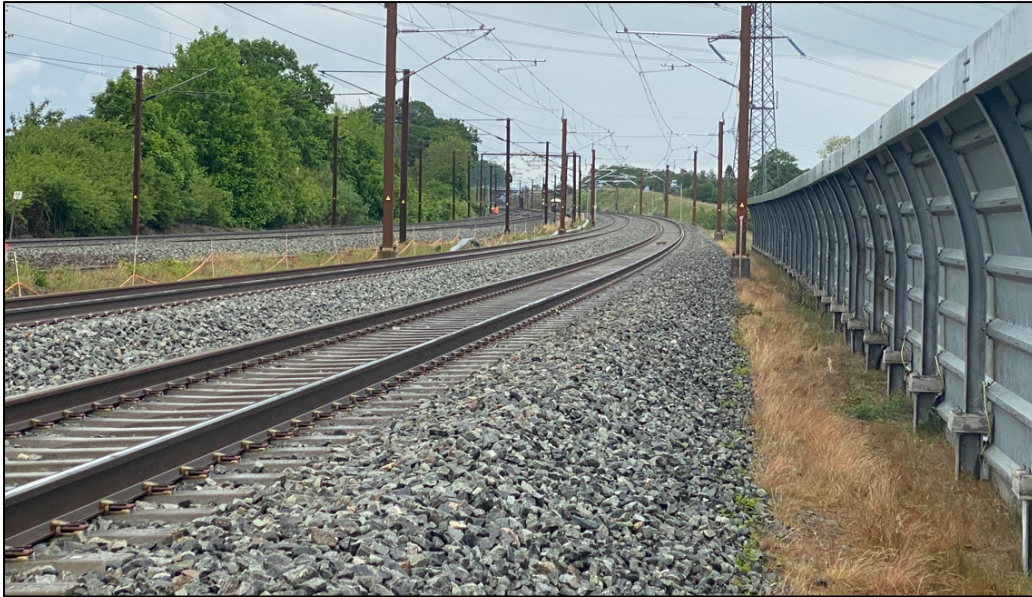
Påkørslen skete i banestrækningens kilometer 54,460, ca. 16 m øst for lågen i støjværnet ved Kværkeby Stationsvej, der giver adgang indtil baneterrænet og 1. hovedspor på TIB-strækning 6.

Foto 1: Foto viser oversigtsforhold i østlig retning (togets køreretning) set fra ballastskulderens kant ved 1. hovedspor ud for adgangslågen fra Kværkeby Stationsvej. Påkørsel skete ca. 16 m fremme i sporet.

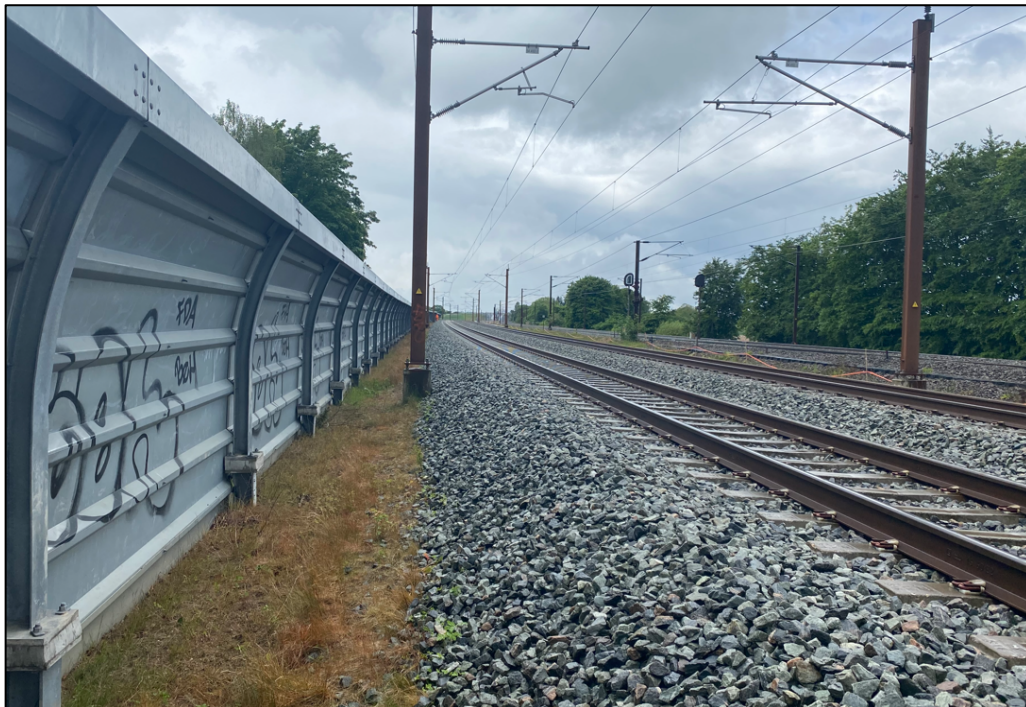
Ved indtræden på baneterrænet via lågen fra Kværkeby Stationsvej vil tog på 1. hovedspor fra vest (Ringsted) være synlige, når de har passeret broen (Bedstedvej) ca. 1000 m fra påkørselsstedet. Udsyn kan dog enkelte steder være begrænset af køreledningsmaster.

Foto 2: Foto viser oversigtsforhold i vestlig retning (mod togets køreretning) set fra ballastskulderens kant ved 1. hovedspor ud for adgangslågen fra Kværkeby Stationsvej.

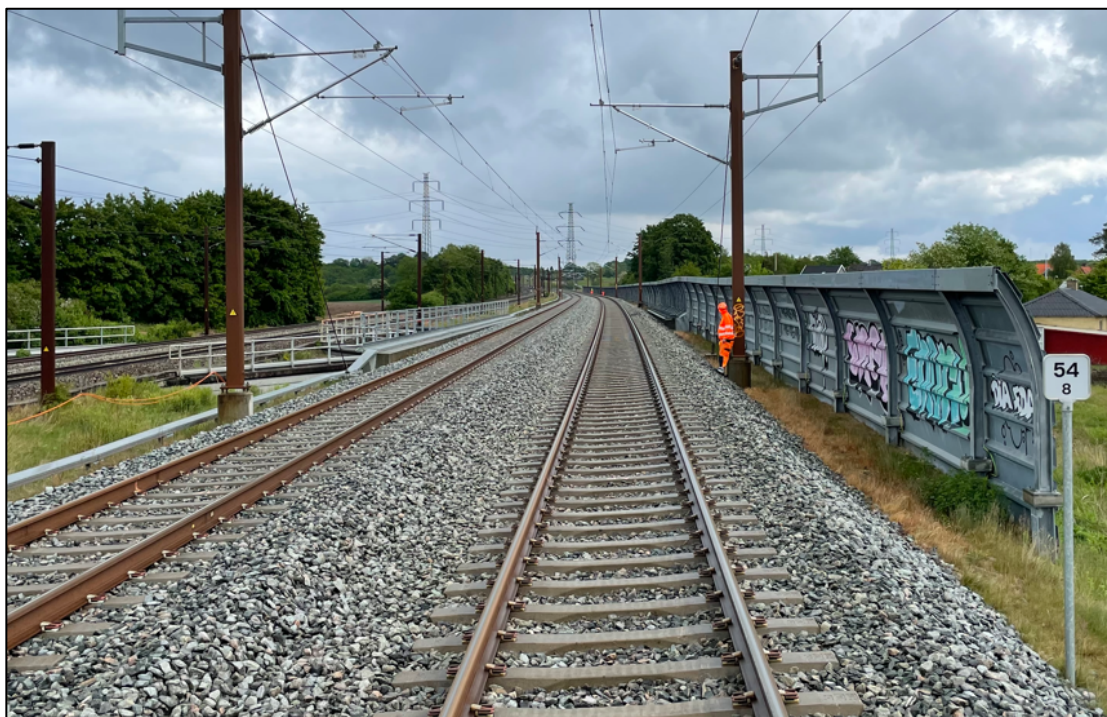
1. hovedspor kurver lidt før påkørselsstedet ved kørsel i østlig retning og først fra omkring km 54,8 ville en persons færden i selve sporet være synlig for en lokomotivfører.

Foto 3: Foto taget i 1. hovedspor set i togets køreretning (fra vest mod øst), omtrent fra det sted, hvor en persons færden i sporet ved påkørselsstedet (i normalt dagslys) vil være synlig for en lokomotivfører (ca. 350 m før påkørselsstedet).

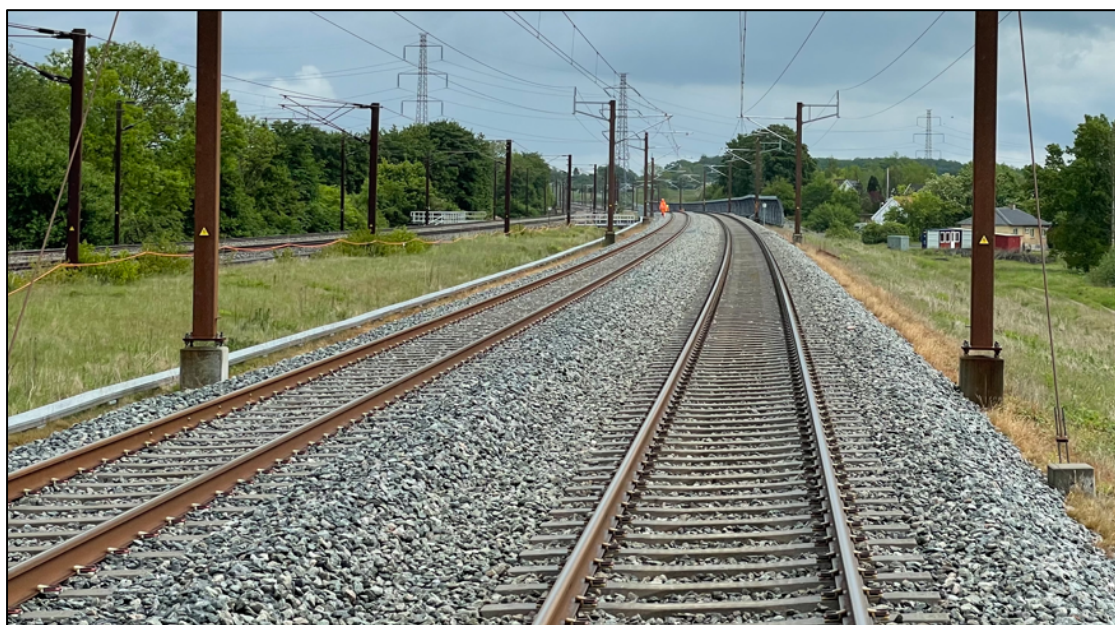
Foto 4: Foto taget i 1. hovedspor set i togets køreretning omkring km-tavle 55,0. Det ses at banen kurer til venstre frem mod påkørselsstedet.

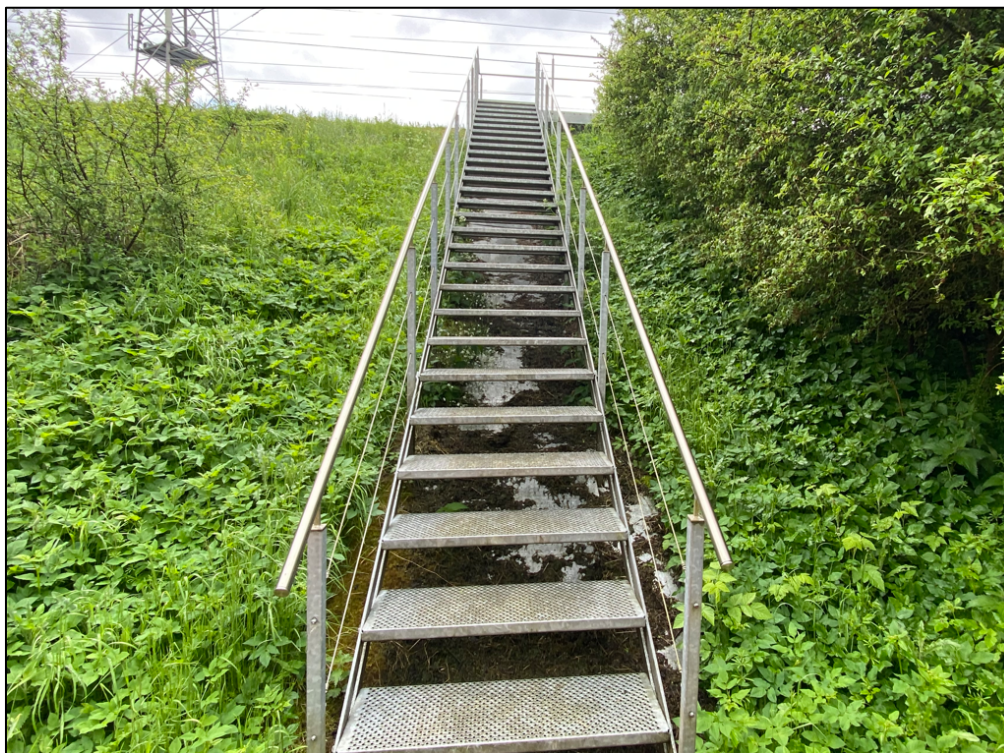
På den nordlige side var der en adgangsvej til baneterrænet i form af en trappe, der gik direkte op til Kværkeby Station spor 2 (TIB 1). Afstand fra top trappe og til PU-signal F2 var ca. 130 m. Se fotos 1-6 i afsnit 8 bilag 8.1.

Foto 5: På den nordlige side af jernbanen var der en grusvej, der gik helt op til baneskåningen, hvorfra der var en trappe, som dagligt fungerede som adgangsvej til baneterrænet for Banedanmarks vedligeholdspersonale. Trappen førte direkte op til Kværkeby Station spor 2 (TIB 1).

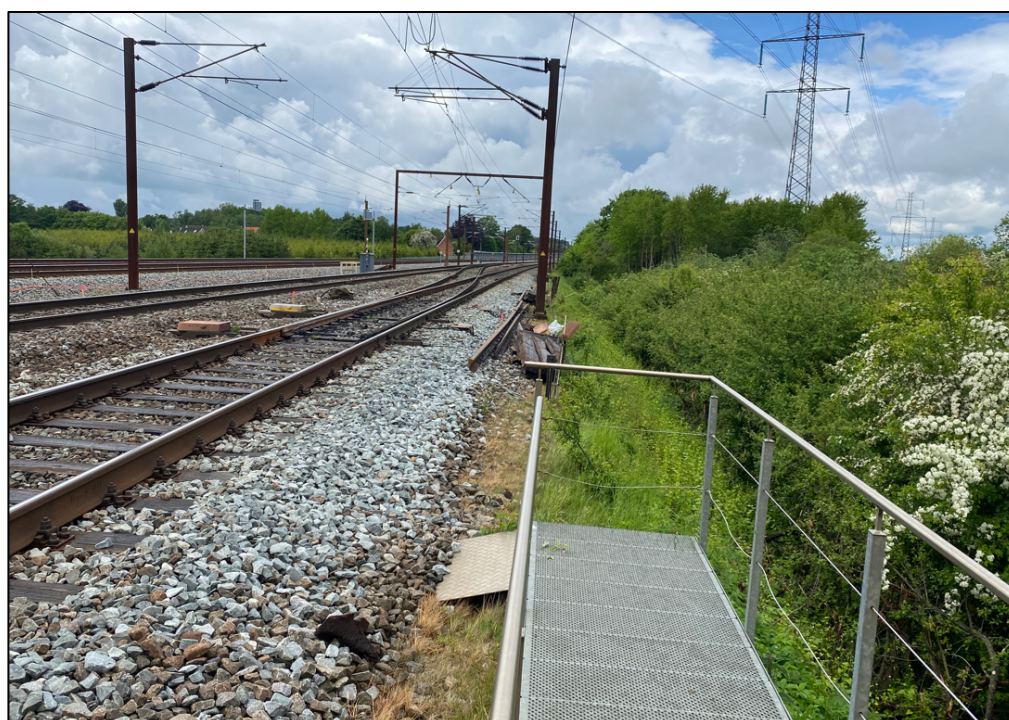
Foto 6: Foto taget på platform oven for trappen på foto 5. Her er det den nordlige side af Kværkeby spor 2 set i vestlig retning. Afstand hen til PU-signal F2 var ca. 130 meter.

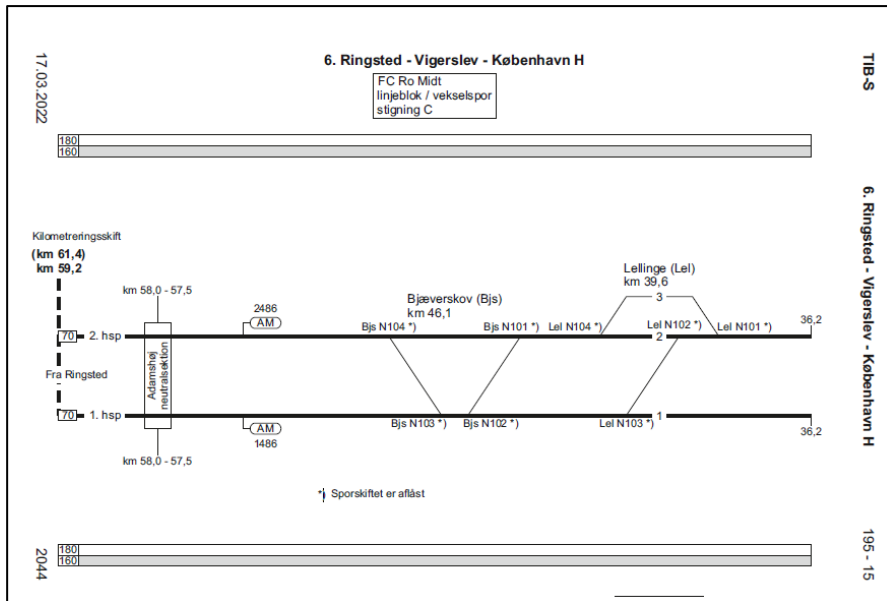
Figur 6: Uddrag af strækningsoversigten fra km 59,2 til km 36,2 i køreretning fra Ringsted mod København H, hvoraf det bl.a. fremgår at strækningen var udstyret som vekselspor med en strækningshastighed på 180 km/t.
