Havarikommisjonen
Accident Investigation Board Denmark

Statement 2023-312

**Havari med OY-XNR (Rolladen-Schneider LS 6) ved Kongsted (EKKS) d.
28-05-2023.**

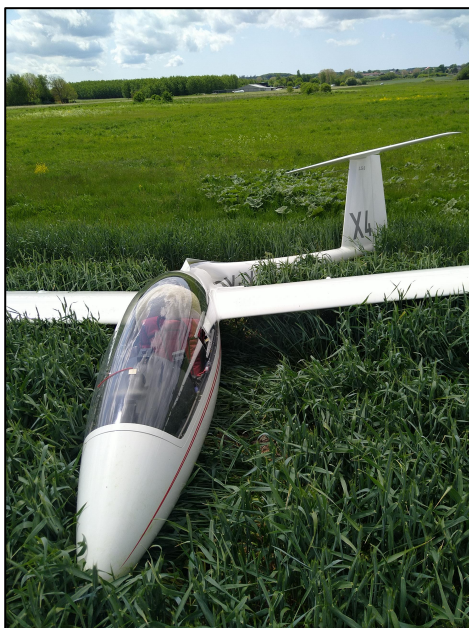
I landingsfasen ramte venstre vingetip kornet. Svæveflyet lavede et groundloop mod venstre og havarede.

Flykroppen brød umiddelbart bag cockpittet. Der opstod delamineringer på den inderste del af venstre vinges bagkant og venstre kåbe.

Foto 1. Svæveflyet på havaristedet. Kroppen er brudt bag cockpittet.

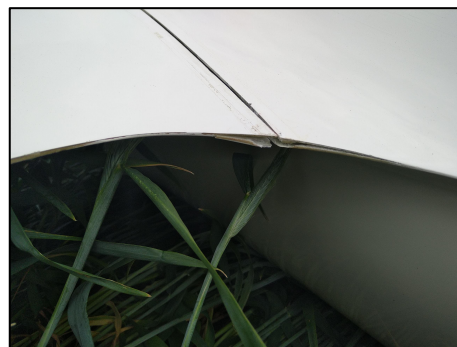
Foto 2. Delamineringer på venstre vinges bagkant og venstre kåbe.

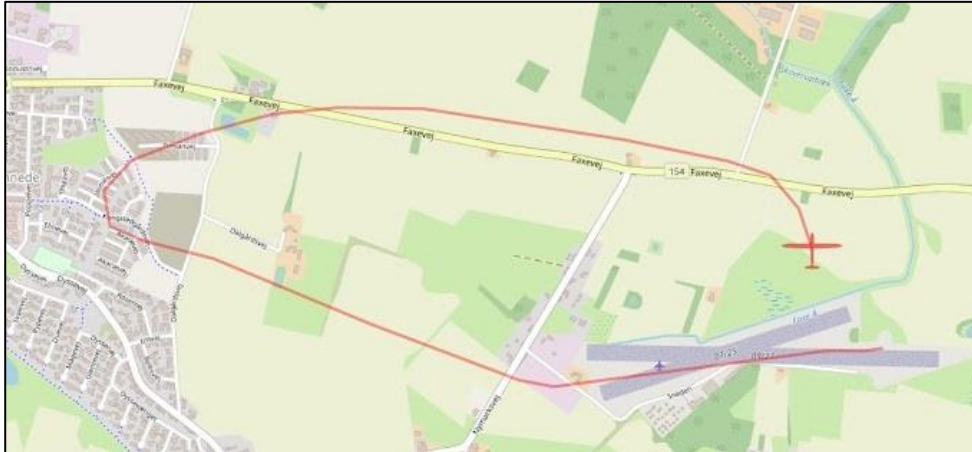
Efter start fra bane 27 fløj piloten mod nordvest for at søge termik. Piloten fandt ikke tilstrækkelig termik og drejede mod øst for at returnere til flyvepladsen.

Piloten vurderede efter kort tid, at flyvehøjden ikke var tilstrækkelig til at gennemføre en normal landingsrunde, og piloten besluttede sig derfor at udføre en udlandning på en mark nord for pladsen.

Figur 1. Svæveflyets rute.
