Havarikommissionen

Rapport 2022-364

**Banedæmning ved Kibæk under nedbrydning samtidig med et regionaltog
passerede d. 26-08-2022.**

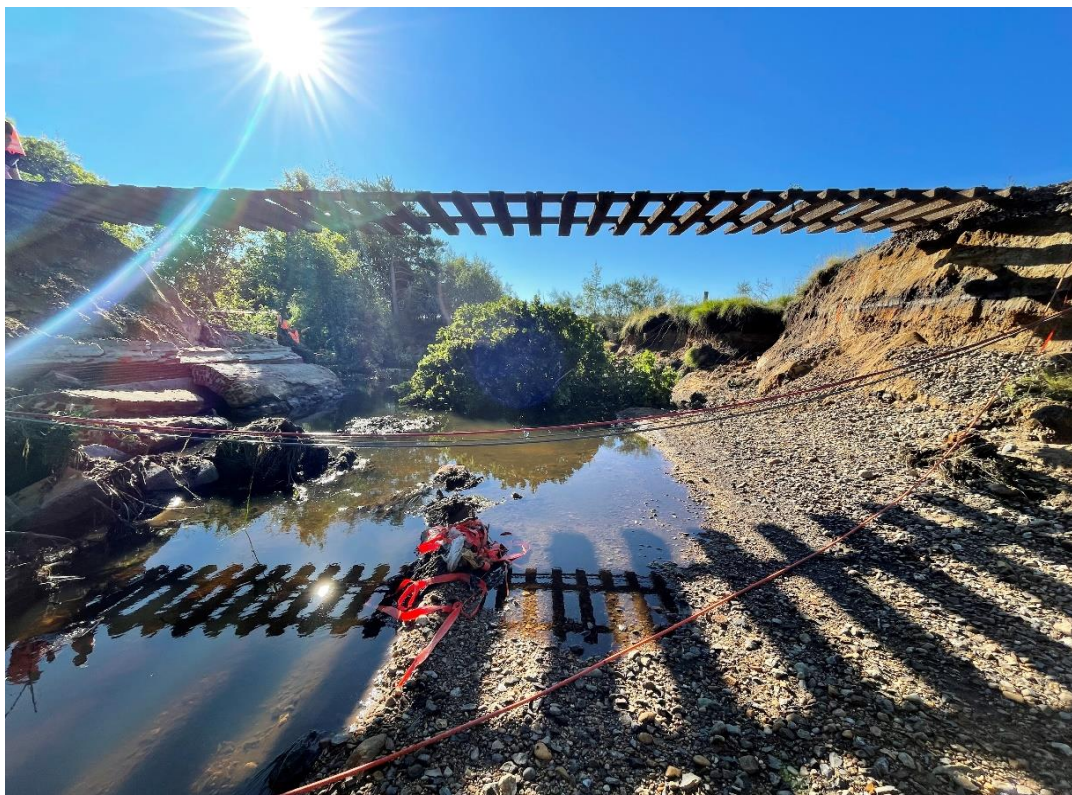
I timerne op til hændelsen havde det regnet kraftigt over området ved dæmningen, og store mængder regnvand havde samlet sig ved dæmningen. Vandet fik dæmningen til at bryde sammen omkring en muret vandløbsbro (ofte omtalt som stenkiste), og da der først var gået hul blev store dele af dæmningen under sporet skyllet væk. Få minutter efter tog 5362 havde passeret, var ca. 10 meter af dæmningen under sporet forsvundet.

Foto 4. Skade på vandløbsbro og banedæmning. Kilde: Herning Kommune.

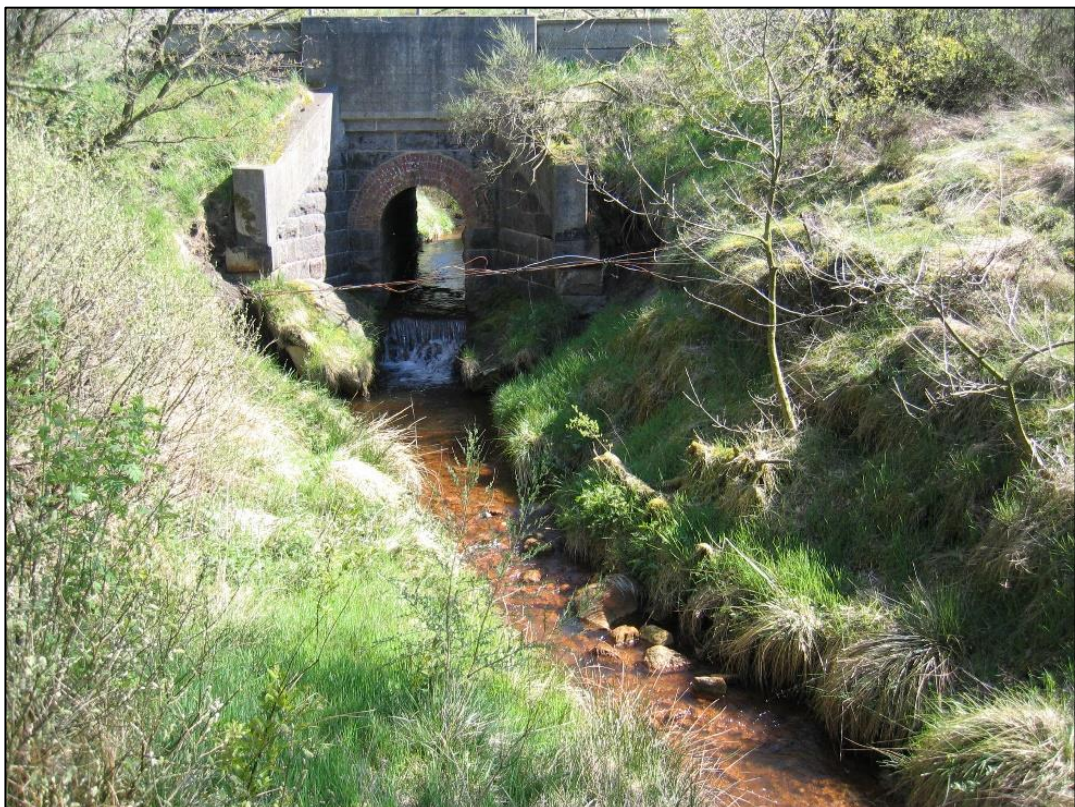
Foto 5. D. 12-05-2005. Udløbssiden af vandløbsbroen. Manglende materiale i bunden af vandløbet ved udløbet, og i brinken ved begge fløjmur. Kilde: Privat foto.

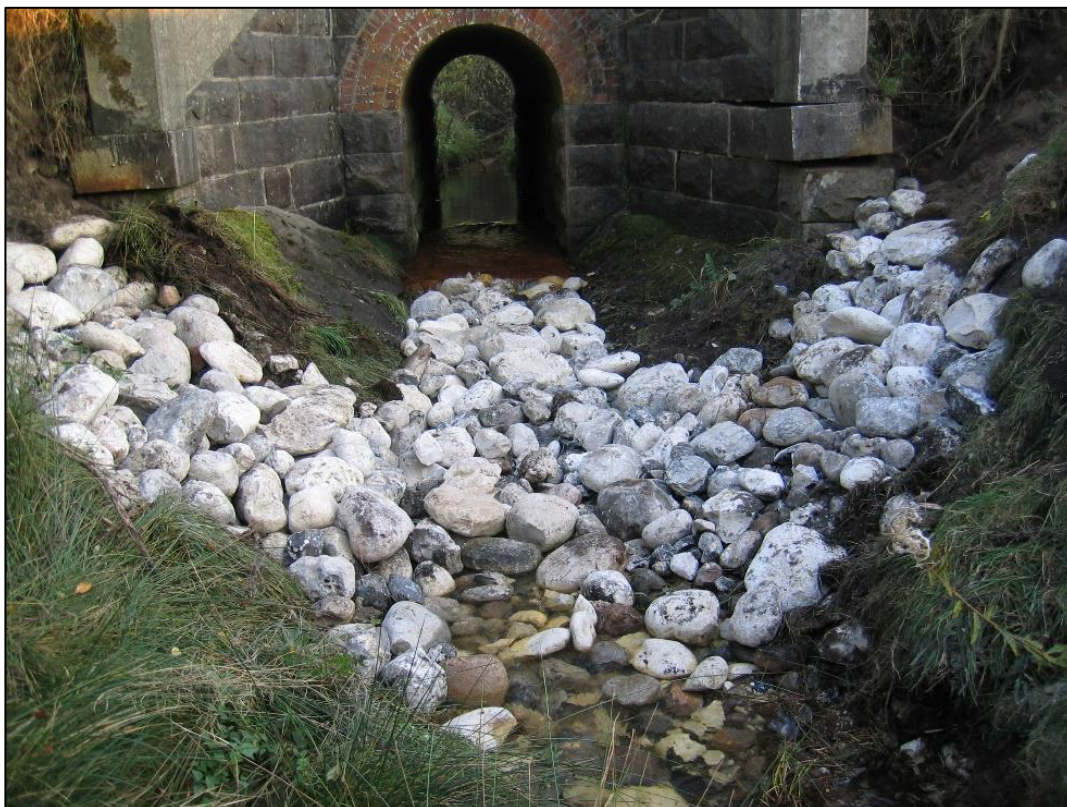
Foto 6. D. 12-10-2005. Udløbssiden af vandløbsbroen. Reparation af vandløbsbund og brinker med marksten. Sætningskade på vestlige fløjmur. Kilde: Privat foto.

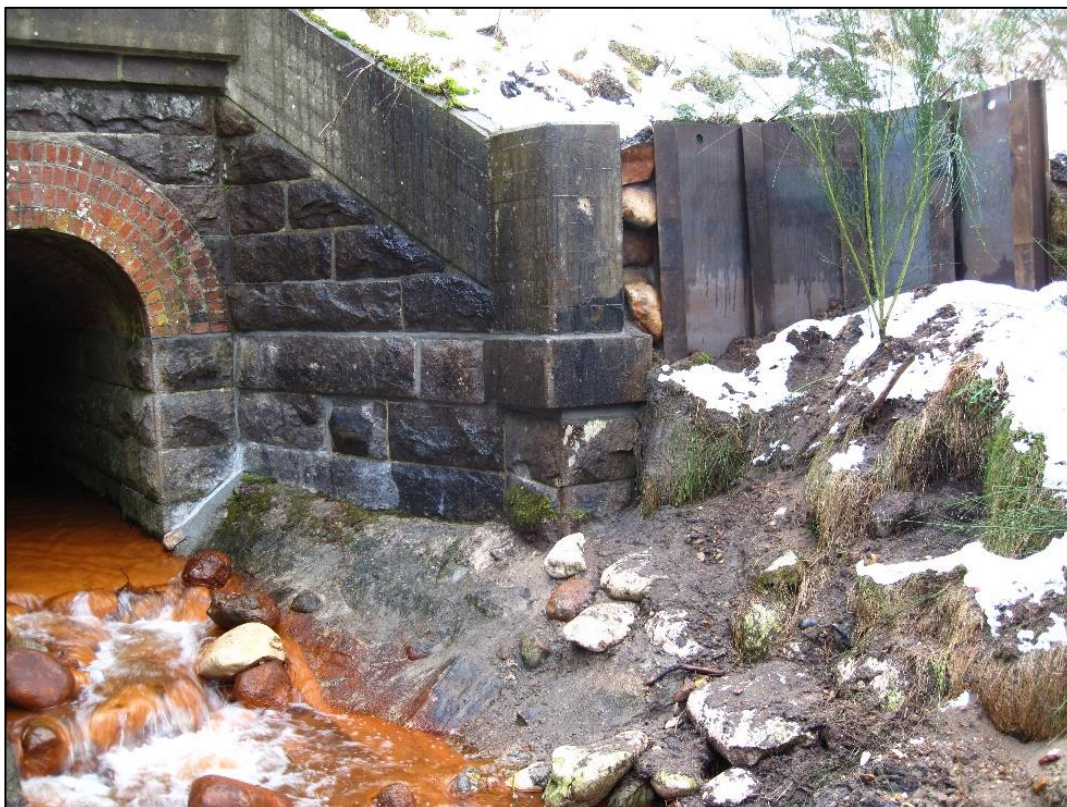
Foto 8. D. 16-02-2009. Udløbssiden af vandløbsbroen. Dæmningen omkring vandløbsbroens udløb forstærket med spuns og reparerede fuger i vestlige fløjmur. Kilde: Privat foto.

Ved screeningen i 2008 fandt Banedanmark skader efter erodering af det omkringliggende terræn på udløbssiden af vandløbsbroen i km 88,65. Denne registrering er sandsynligvis årsagen til reparationerne som ses på foto 8, men Banedanmark har ikke været i stand til at levere dokumentation på dette.

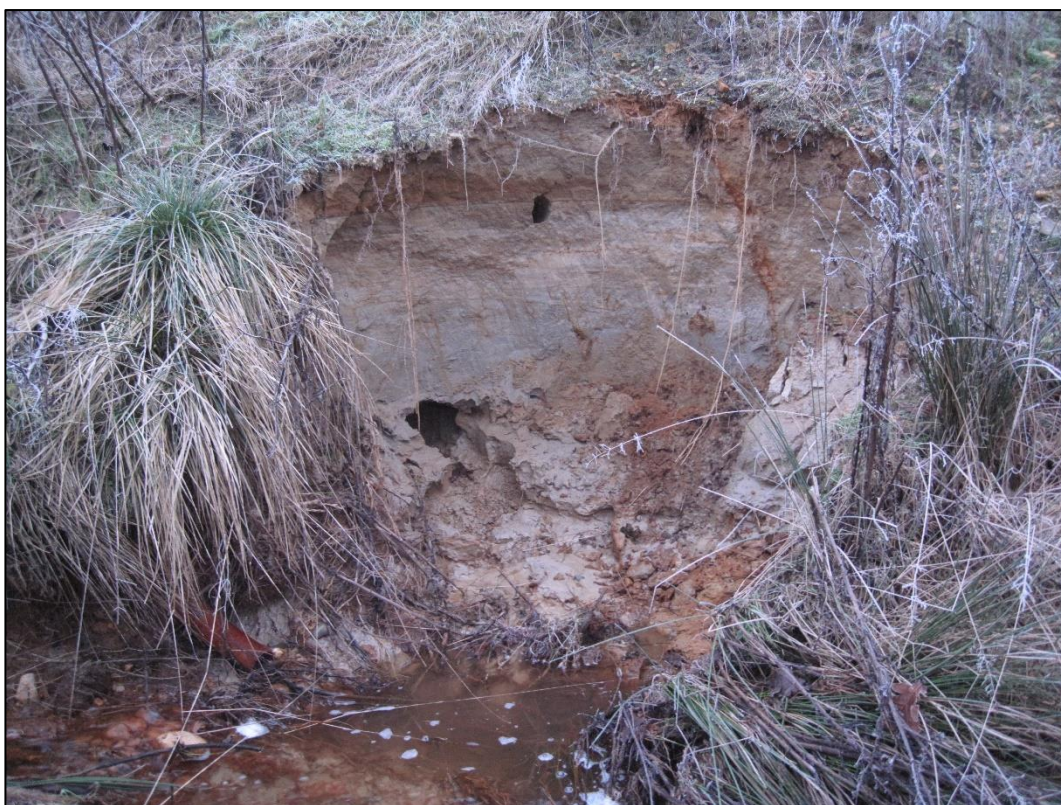
Privatfotos viser endvidere at en grøfteside nær vandløbsbroens indløbsside var blotlagt i 2015 (Se foto 9). Et vidne har forklaret, at nedbrydningen af grøftesiden startede efter etableringen af okkerbundfældningssøen opstrøms for vandløbsbroen, og udviklede sig stille og roligt fra gang til gang han tilså stedet frem til kort før hændelsen. Interessen skyldtes de isfugle, som holdt til i skrænten.

Foto 9. D. 22-01-2015. Brinken på vandløbet nær indløbet til vandløbsbroen. Vand har eroderet grøftesiden. Kilde: Privat foto.

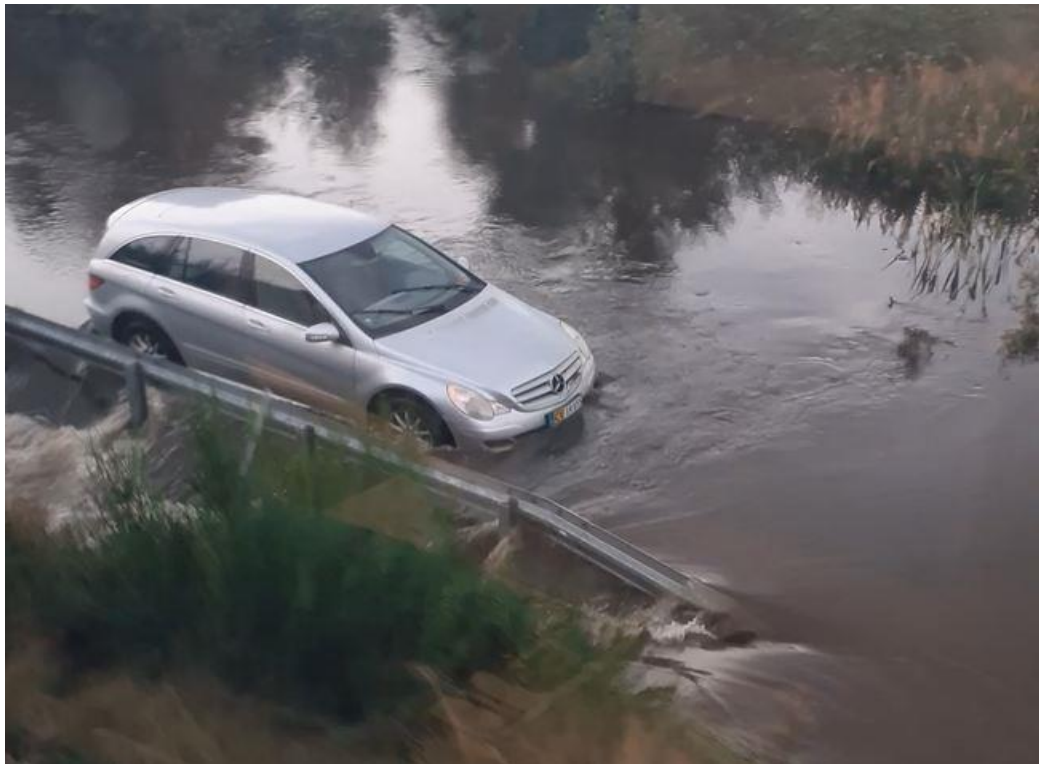
vandmængden været så omfattende, at vandunderføringen ikke kunne tage vandmængden, og vandet var steget og løbet over vejen.

Foto 10. D. 26-08-2022, kl. 18:38. Oversvømmelse ved vandløbsbro i km 87,0. Kilde: Passager i tog 5362.

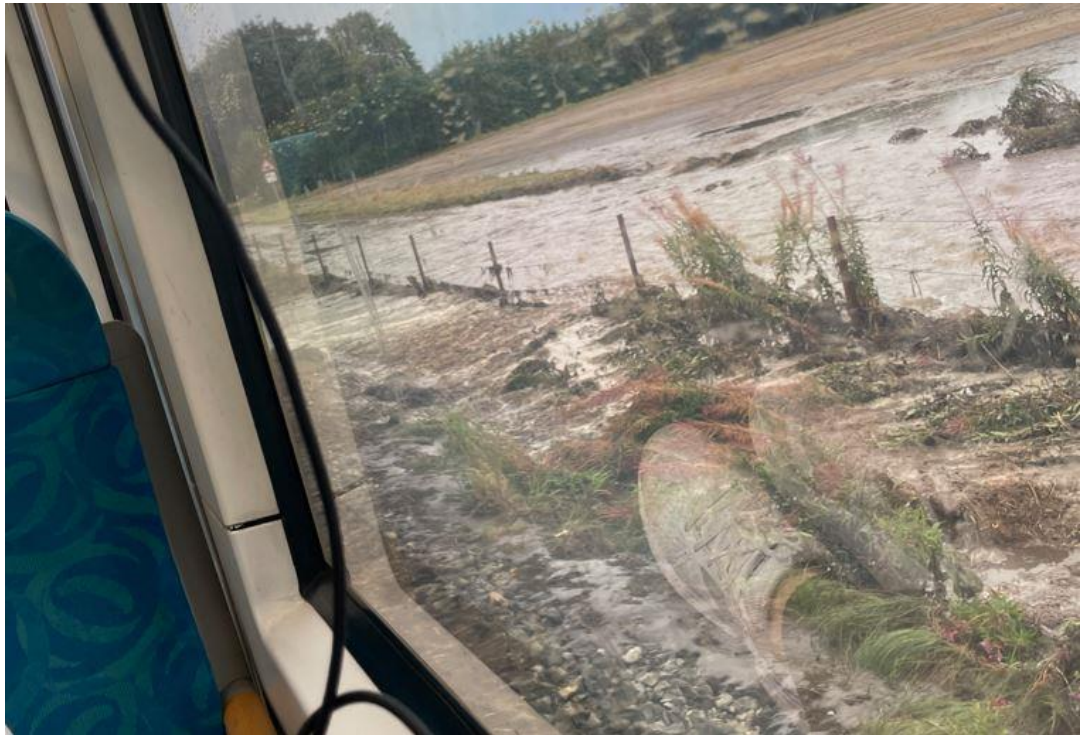
Efter hændelsen sås tegn på overskylning (mudder langs strækningen og plantedele som var blevet tilbageholdt af skærverne) i km 87,6 – 87,8.

Foto 12. D. 26-08-2022, Oversvømmelse ved vej og spor i km 87,7. Kilde: Passager i tog 5362.

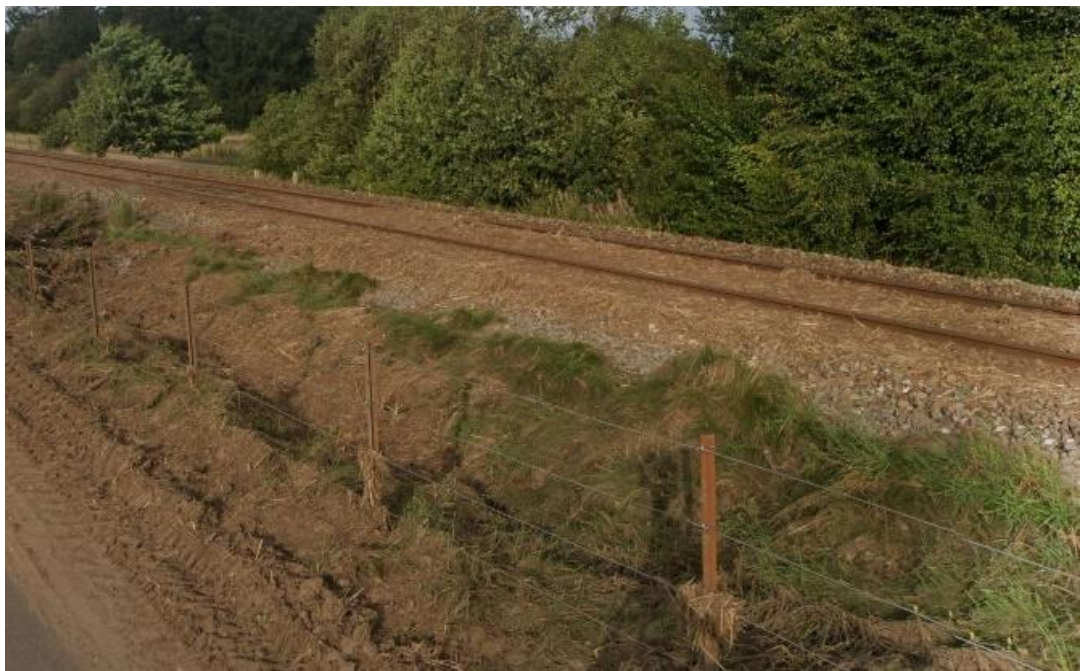
Foto 13. Sporet i km 87,7 set fra Ollingvej. September 2022. Mudder afsat langs heget. Plantedele tilbageholdt af skærverne. Kilde: Google Streetview.
