Havarikommisionen
Accident Investigation Board Denmark

Statement 2023-399

Havari med OY-DYZ (KZ III U1) på Nyvang landingsbane d. 30-07-2023.

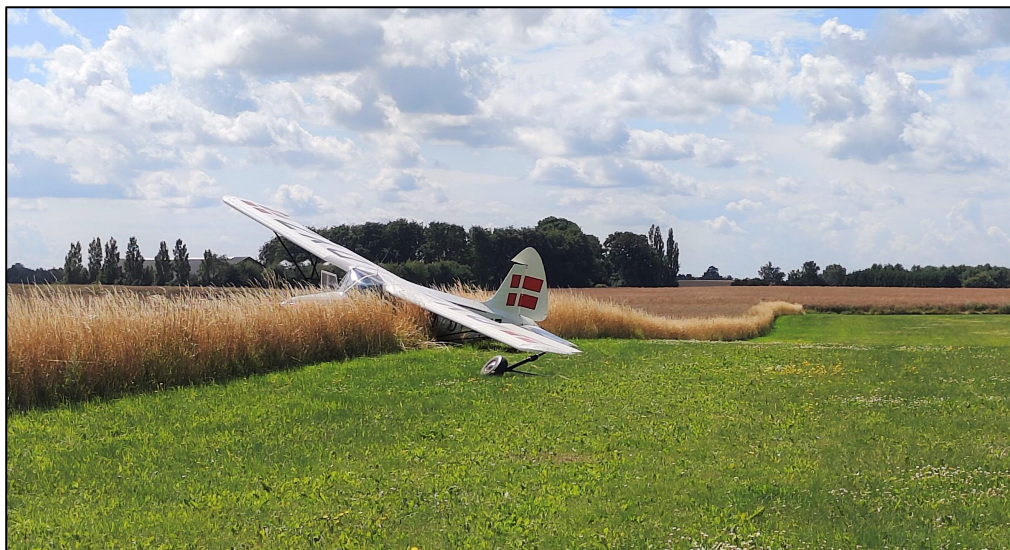
Efter et landingsafløb på ca. 5 meter separerede det venstre hovedhjulsunderstel fra flyet.

Flyet blev væsentligt beskadiget ved havariet.

Foto 1. Flyet kom til et fuldt stop i en tilstødende kornmark.

Ved en efterfølgende inspektion af flyet var det pilotens og passagerens opfattelse, at en svejsning ved befæstelse af det venstre hovedhjulsunderstel udviste tegn på et udmattelsesbrud.
