**Havarikommisionen**  
Accident Investigation Board Denmark

## Redegørelse 2023-396

**Havari med OY-RFK (Piper PA-28-181 Archer II) i Roskilde (EKRK) d.  
27-07-2023.**

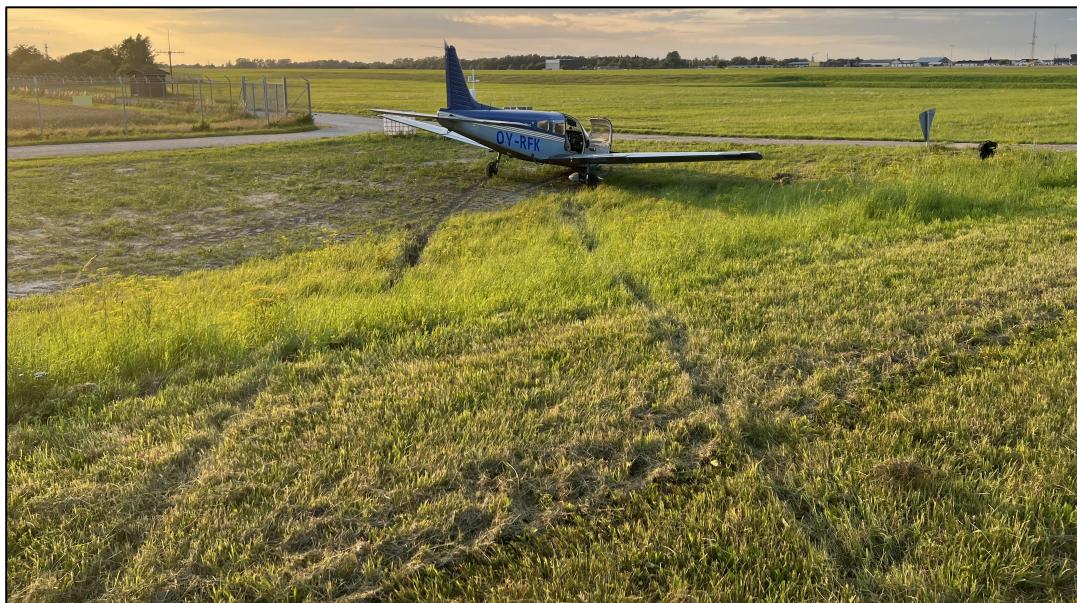
Flyets næseunderstel brød, og propellen bukkede. Undersiden af vingeskindet havde deformationer, og begge vinger var vredet.

Foto 1. Skader på flyet.

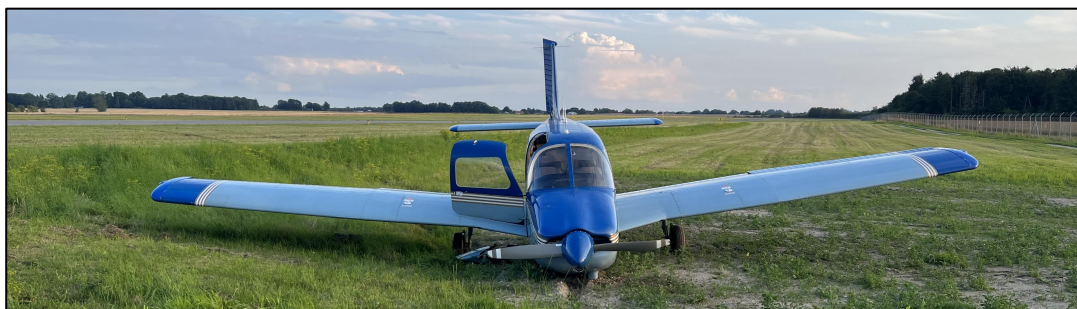
Foto 2. Skader på flyet.

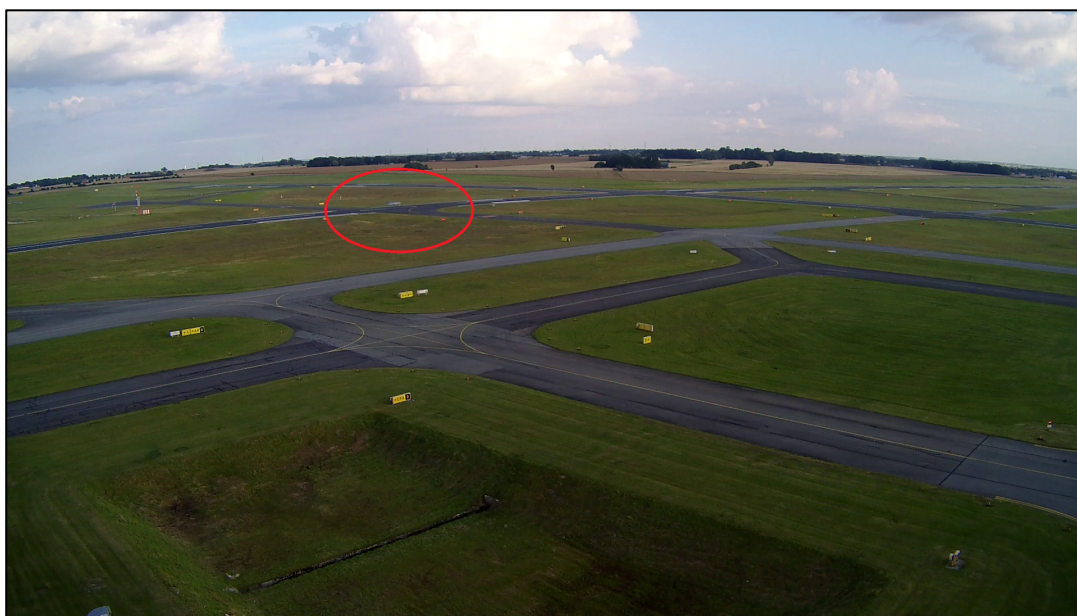
Vinkelret ud for lamperne til Precision Approach Path Indicator (PAPI)) og med en flyvehastighed på ca. 66 kt satte piloten flyet på banen.

Flyet kom i luften igen.

Figur 3. Flyet i luften umiddelbart før sætning på bane 21.

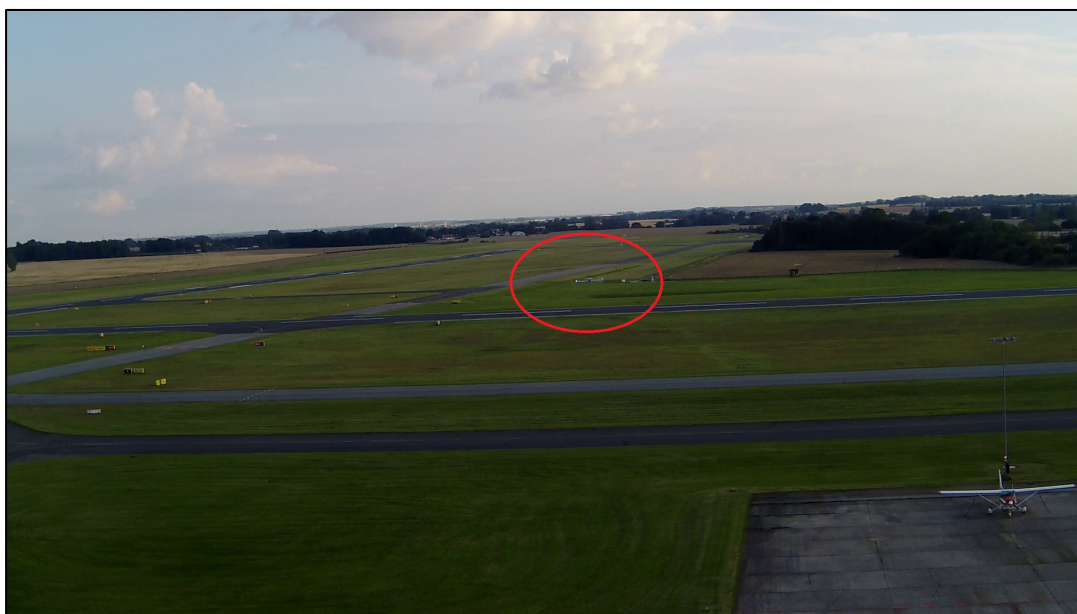
Piloten mistede retningskontrollen, og flyet kørte, umiddelbart efter rullevej A3, til højre ud over banens sidebegrænsning.

Flyet fortsatte tværs over rullevej A og ned ad en ca. 1 meter (m) høj skråning og kom til stilstand med næsen mod flyveretningen.

Propellen fik kontakt med jorden, og motoren stoppede.

Figur 2. Flyet på havaristedet efter baneafkørslen.

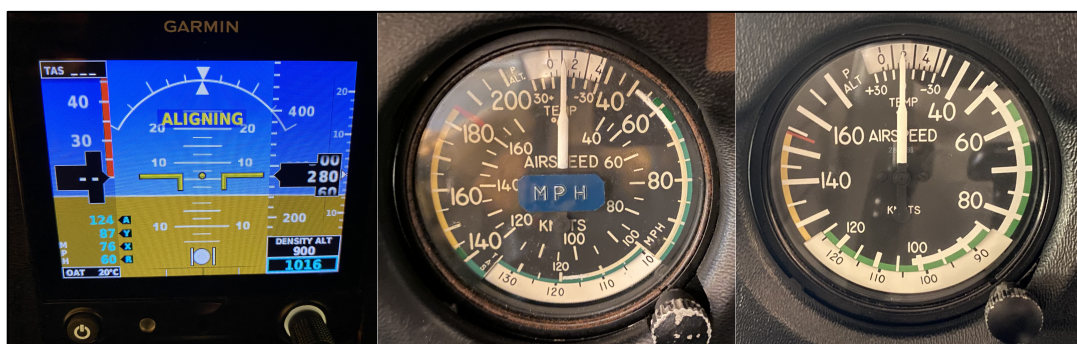
Figur 4. Til venstre: En Garmin G5 fra en PA-28-151 med en speedtape hastighedsindikation i mph.  
I midten: En ASI fra en PA-28-151 med en primær flyvehastighedsindikation i mph og sekundært i kt.  
Til højre: ASI fra OY-RFK med en flyvehastighedsindikation udelukkende i kt.

Havarikommissionen skønner, at piloten under hændelsesforløbet ubevidst refererede til anflyvningshastigheden i mph (gældende for typevarianten PA-28-151) frem for den anbefalede anflyvningshastighed i kt gældende for OY-RFK.

Dette forhold kan utilsigtet have bidraget til pilotens accept af en højere end anbefalet anflyvningshastighed (ustabil anflyvning) samt have påvirket pilotens beslutningsproces om at fortsætte frem for at afbryde anflyvningen.

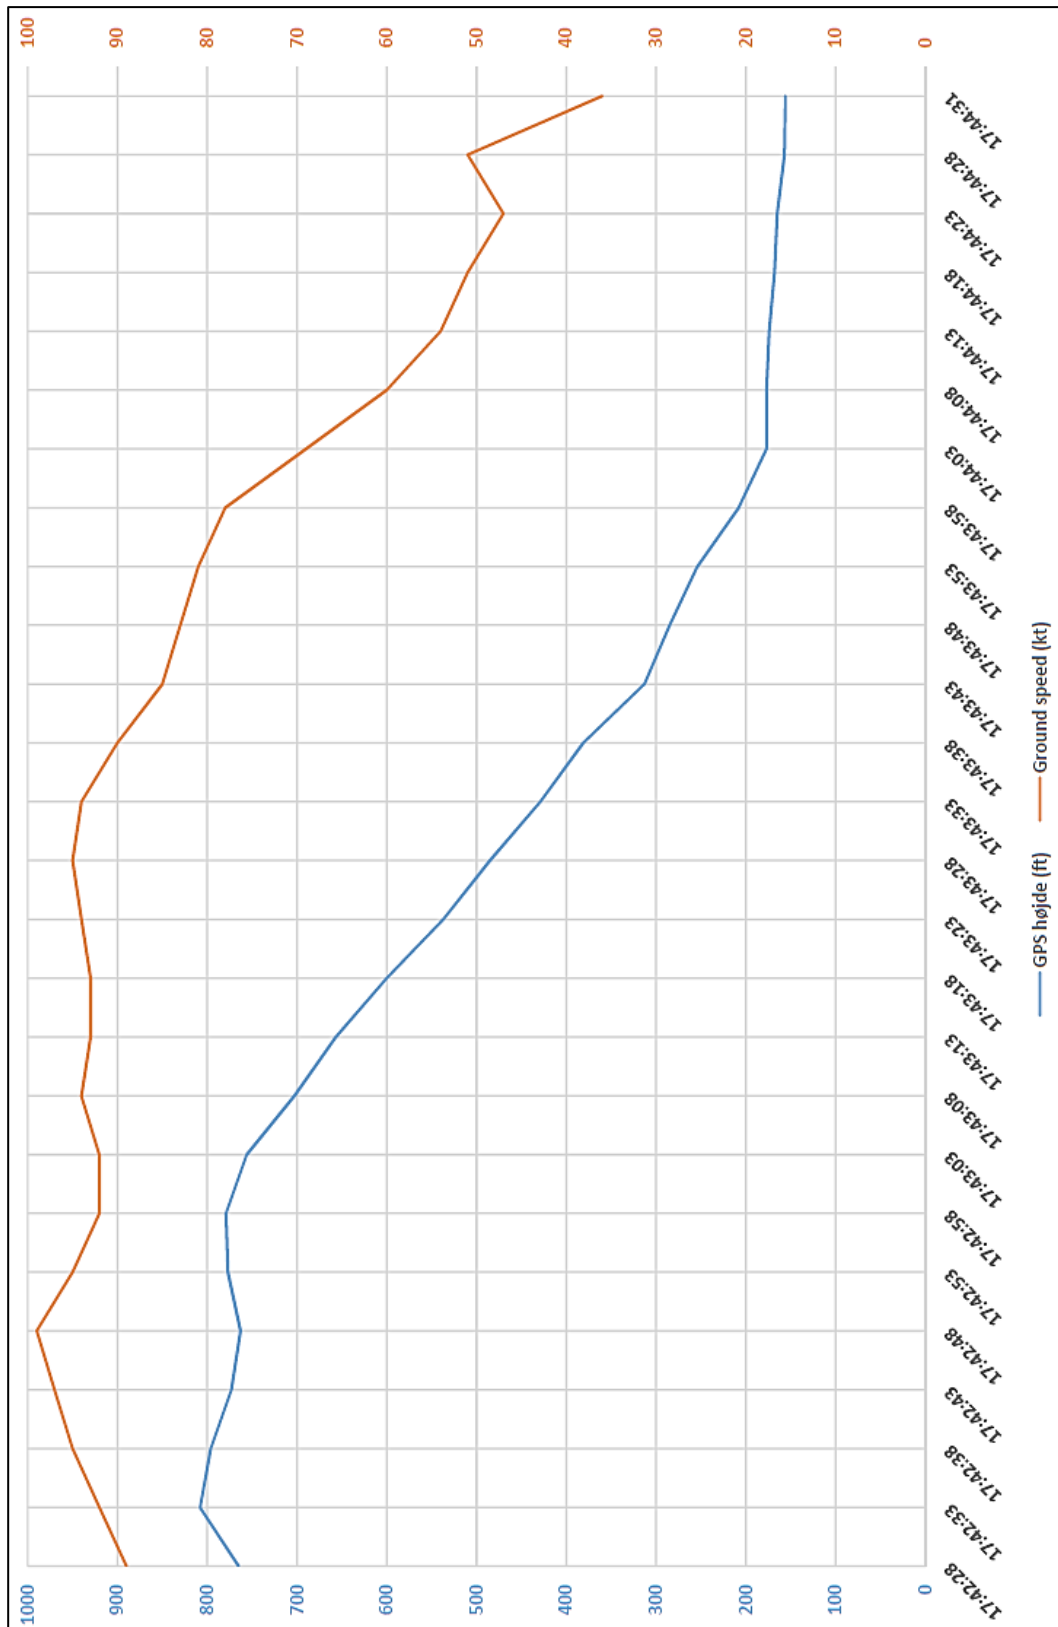
**BILAG 5**

Havarikommissionen behandlede data til en grafisk fremstilling af GPS højder og GS fra flyvning på finalen til bane 21 og indtil havariet – se [bilag 5](#).

Ved et tillæg af modvindskomponenten (6 kt og målt ved jorden) til den præsenterede GS lå flyvehastigheden under den indledende del af finalen i intervallet fra ca. 29 kt til ca. 39 kt over den anbefalede anflyvningshastighed (66 kt) og på kort finale i intervallet fra ca. 18 kt til ca. 23 kt over den anbefalede anflyvningshastighed.

Umiddelbart før passage af tærsklen til bane 21 var flyvehastigheden ca. 84 kt.
