# Havarikommissionen

## Redegørelse 2023-243

**Havari med OY-BAG (Piper PA-28-235) på Arnborg (EKAB) d. 03-04-2023.**

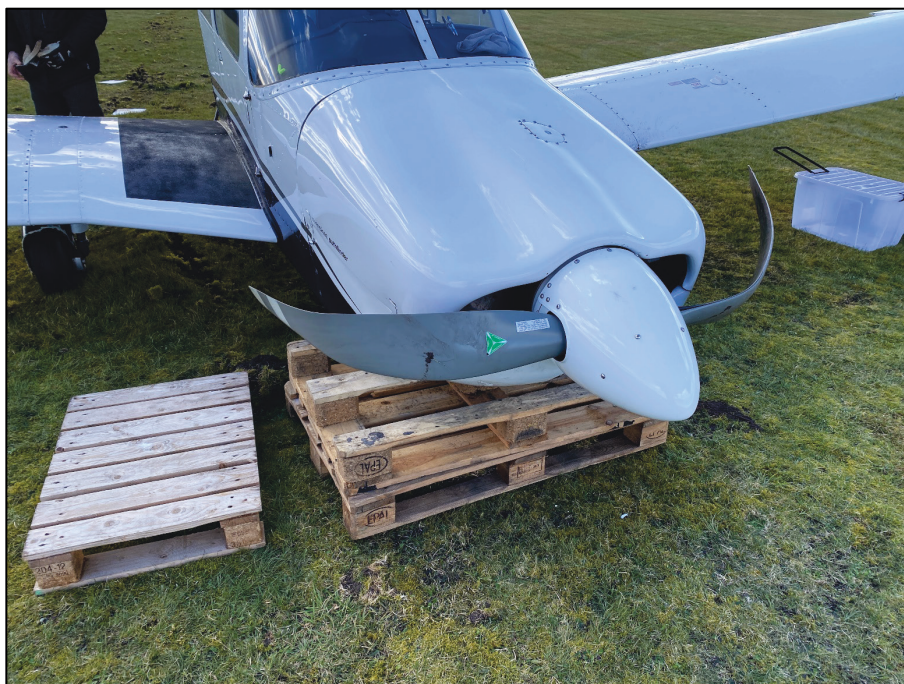
Propellerbladene var bøjede.

Foto 1. Skader på propellerblade.

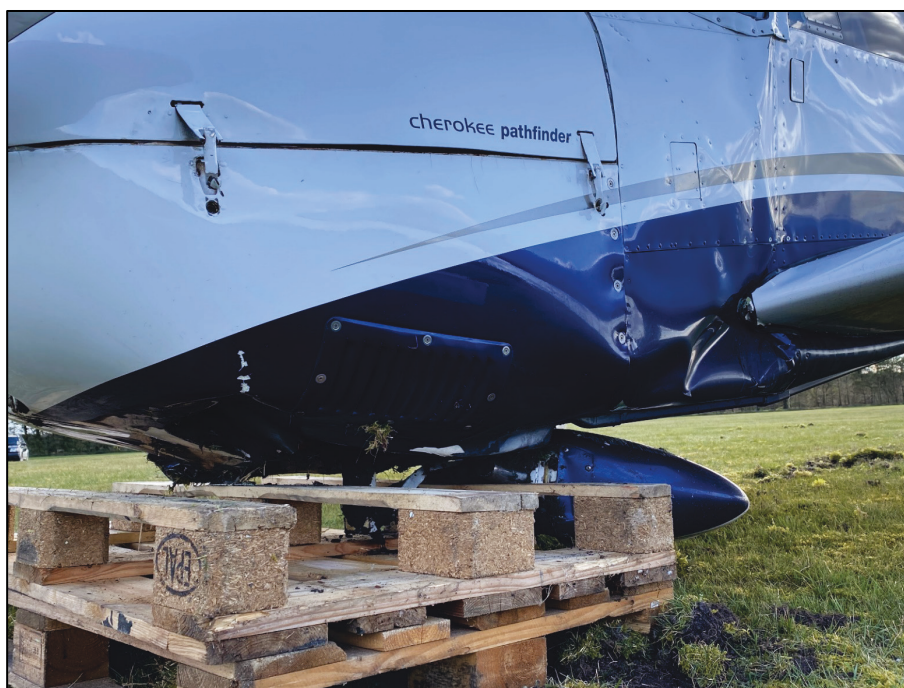
Venstre vinges hovedbjælke var deformeret i fremadgående retning.

Flykroppen havde deformationer omkring og ved venstre vingerod.

Foto 2. Skader på næsehjulsunderstøtelsen, flykroppen og vingen.

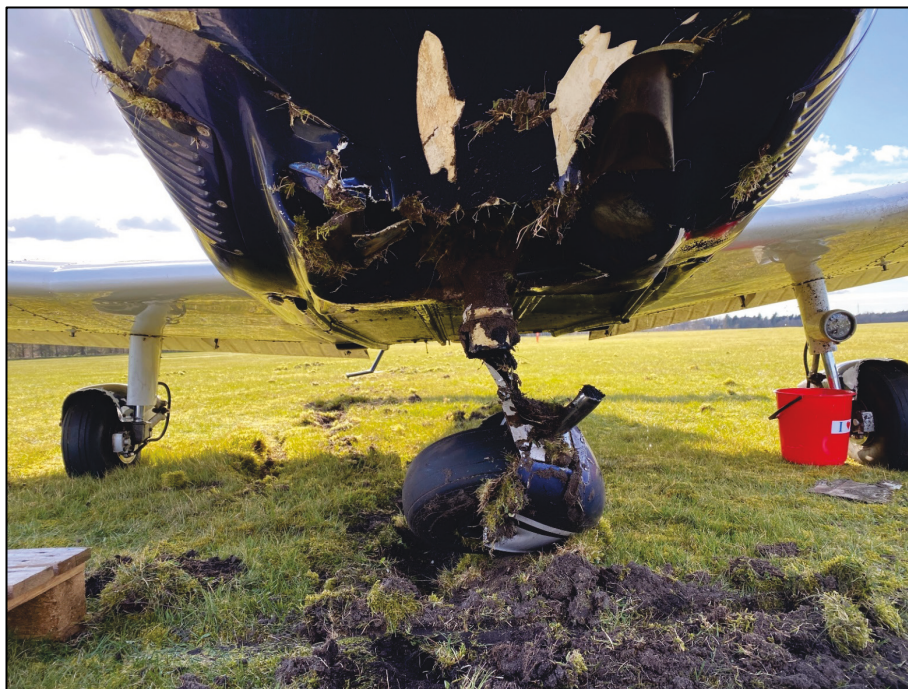
Dele af næsehjulsunderstelsbenet var brudt.

Forreste del af begge hovedhjulsunderstelskærme var brudt af.

Foto 3. Brudt næsehjulsunderstelsben, beskadigede hjulskærme og skader på undersiden af motorskærmen.

Bruddet på næsehjulunderstelsbenet var et overbelastningsbrud, som opstod i forbindelse med nedslaget.

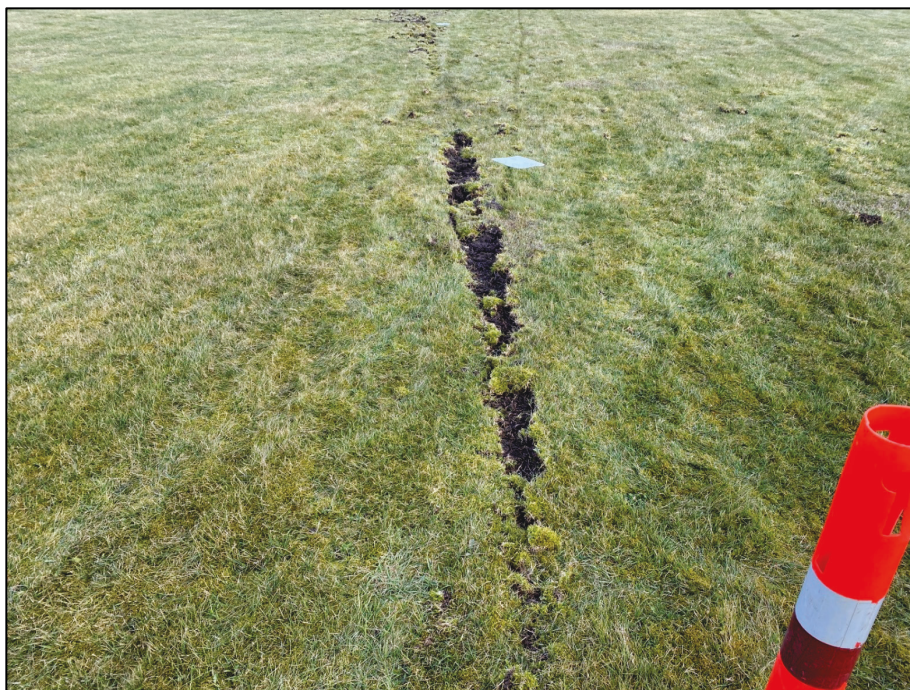
I den sydligste del af banen, hvor flyet startede, var græsset kortklippet og fast. Græsset havde større områder med mos.

Udbredelsen af mos var størst på den sydligste del af banen. Mængden og tætheden af mosset i græsset varierede.

Mosset var blødt og fugtigt, samt vedhæftningen til den underliggende jord var dårlig.

Foto 4. Næsehjulsspor i græsset/mosset

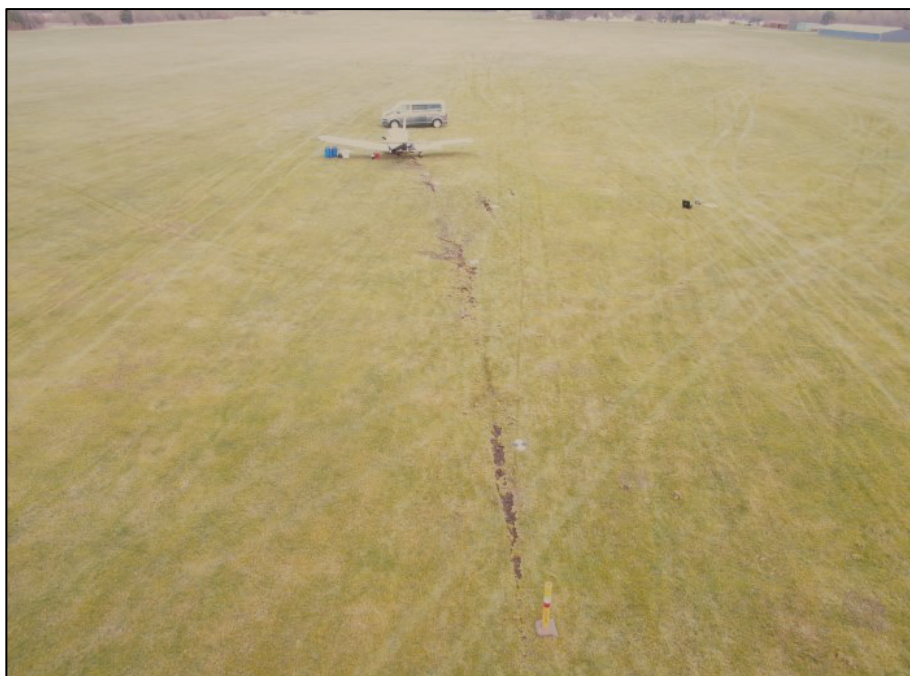
Foto 5. Næsehjulet og hovedhjulene lavede dybe spor i banen.

Under kursændringen til venstre observeredes der først dybe spor fra næsehjulet, dernæst spor fra propellertippene, så igen spor fra næsehjulet.

Herefter var flyet kortvarigt i luften efterfulgt af dybe spor fra først højre hovedhjul og herefter venstre hovedhjul.

Til sidst var der et dybt spor fra næsehjulet og næsehjulsunderstelsbenet.
