## Redegørelse 2023-365

**Havari med OY-CYY (Piper PA-25-235) ved Arnborg (EKAB) d. 07-07-2023.**

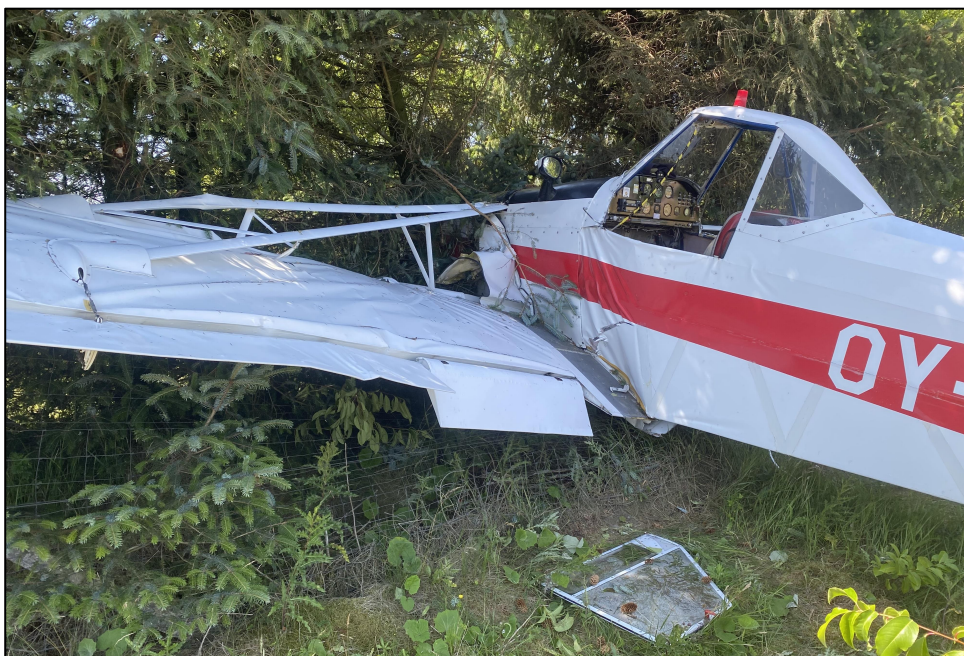
Flyet blev som følge af havariet totalskadet.

Foto 1. Skader på flyets venstre vinge og flykroppen.

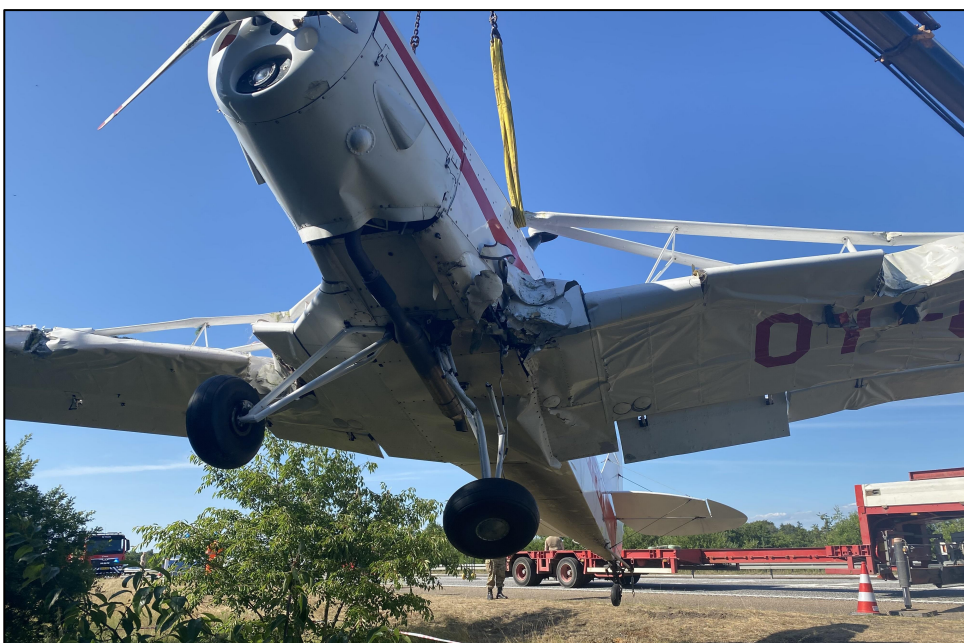
Foto 2. Skader på begge vinger, hovedunderstellet, propellen og flykroppen

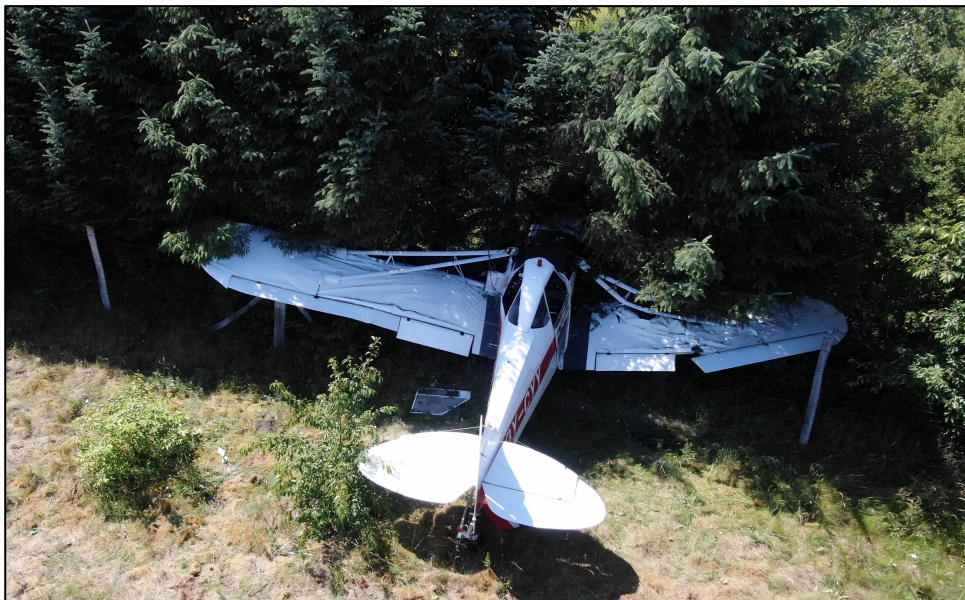
Flyet ramte et trådhegn, der afgrænsede læhegnet mod motorvejen. Flyets propelspinner, propel og næseparti ramte en hegnspæl samt et grantræ, der begge brækkede. Størstedelen af trådhegnets wirer forblev intakte. Adskillige grantræer fik skader efter kontakt med propellen, næsesektionen, vingerne og hovedunderstellet.

Foto 3. Flyet i tråd- og læhegnet.

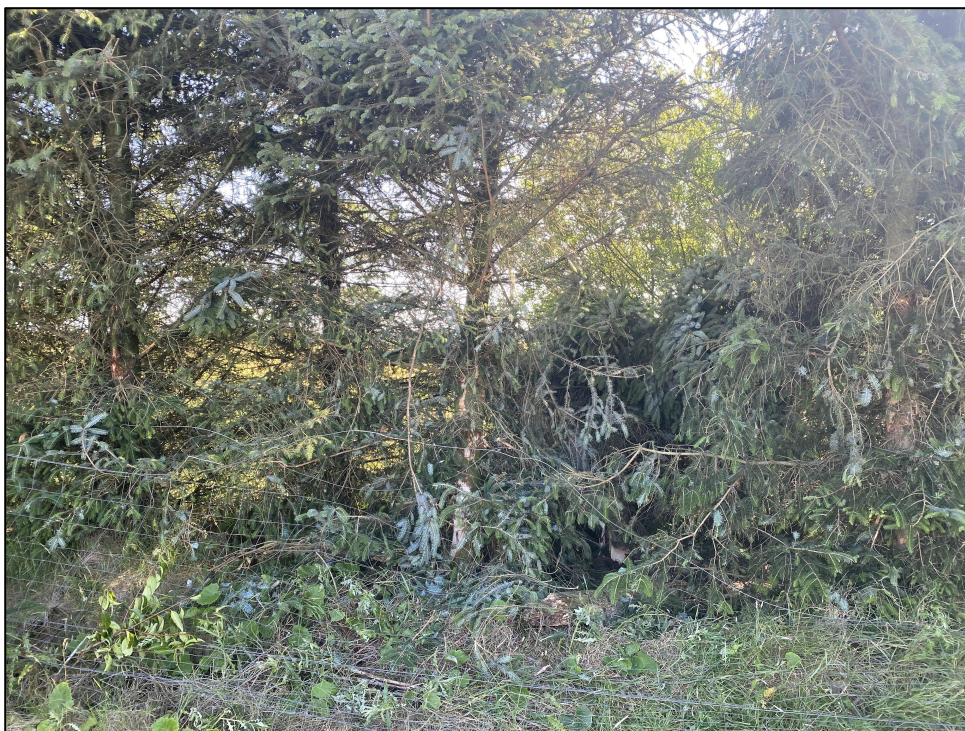
Foto 4. Skader på tråd- og læhegnet.

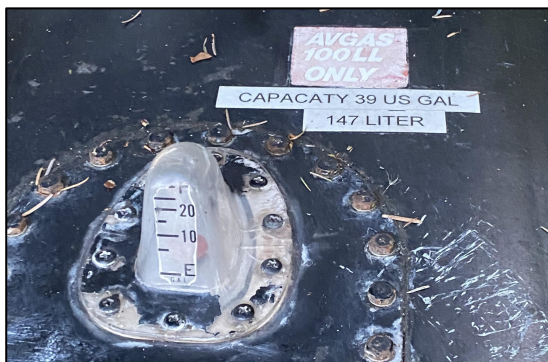
Piloten oplyste, at flyets brændstoftankmåler, der var placeret på flyets næse, var upålidelig. Den indikerede ifølge piloten ca. 2/3 – 3/4 fyldt, når brændstoftanken var fuld.

Foto 5. Flyets brændstoftankmåler.

De tre metoder i form af antal flyslæb, tachotid, og brændstoftankmålervisning (upålidelig), vurderes alle som værende uegnede til at fastslå en korrekt resterende brændstofbeholdning.

Slæbegruppens piloter er meget opmærksomme på at anvende mere end én parameter i vurderingen af brændstofmængden.
