## Havarikommissionen

### STATEMENT

HCLJ sagsnummer:	2018-452
UTC dato:	25-08-2018
UTC tidspunkt:	07:00
Begivenhed:	Havari
Sted:	Viborg (EKVB)
Personskade:	Ingen
Informationskilde:	Rapportformular og interviews

Registrering:	OY-DMY
Luftfartøjstype:	Piper PA22 150
Flyveregler:	Visuelflyvereglerne (VFR)
Operationstype:	Privat
Flyvefase:	Start
Luftfartøjskategori:	Fastvinget
Sidste afgangssted:	Viborg (EKVB)
Planlagt landingssted:	Viborg (EKVB)
Skade på luftfartøj:	Væsentligt

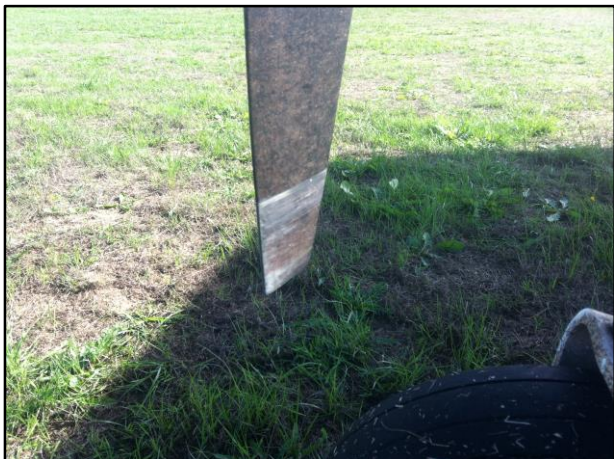
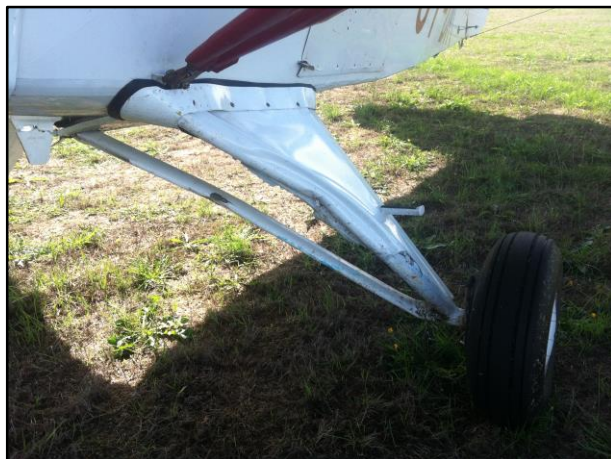
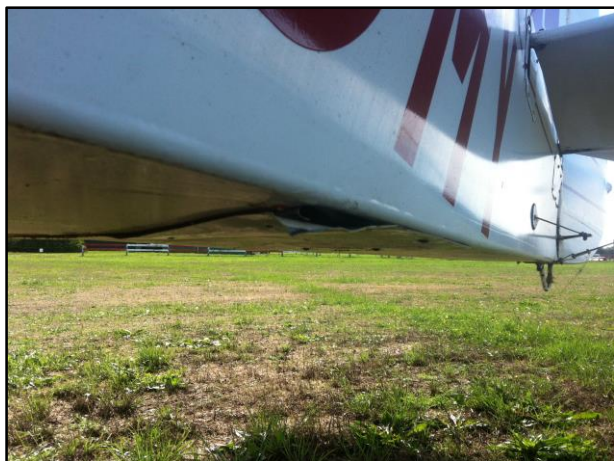
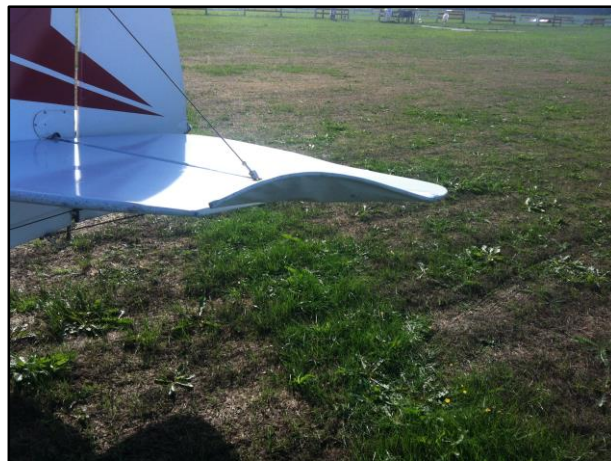
Under hændelsesforløbet opstod der skader på flyets propel, venstre understelsben, undersiden af skroget samt det venstre højderor.

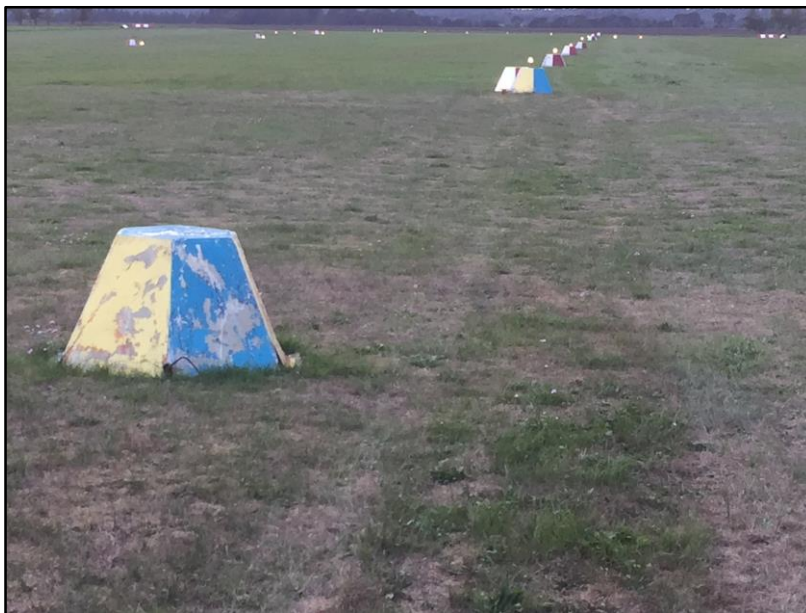
b. Banemarkeringer

Uden at piloten observerede det, drev flyet mod højre, og kort inden banekrydset ramte det venstre højderor en banemarkering (elefantfod).

Umiddelbart efter ramte flyets venstre hovedhjul og undersiden af flyet yderligere to banemarkeringer samt et banekantlys, hvorefter flyet stoppede.

Nedenstående billede viser de ramte banemarkeringer ved bane-krydset.
