Accident Investigation Board Denmark

STATEMENT

HCLJ sagsnummer:	2018-471
UTC dato:	09-09-2018
UTC tidspunkt:	11:46
Begivenhed:	Havari
Sted:	Kongsted (EKKS)
Personskade:	Ingen
Informationskilde:	Indrapporteringsformular, fotodokumentation og interview

Registrering:	OY-XMO
Luftfartøjstype:	Rolladen Schneider - LS4
Flyveregler:	Visuelflyvereglerne (VFR)
Operationstype:	Privat
Flyvefase:	Landing
Luftfartøjskategori:	Svævefly
Sidste afgangssted:	Kongsted (EKKS)
Planlagt landingssted:	Kongsted (EKKS)
Skade på luftfartøj:	Væsentligt

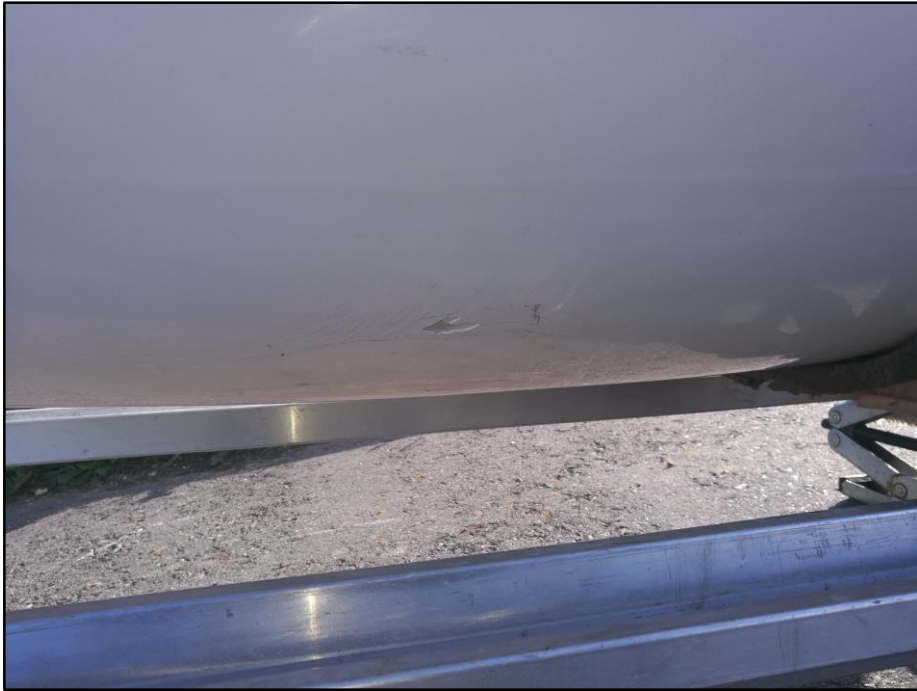
Foto nr. 1.

- Diverse strukturevner samt lakskader under cockpittet. Se foto nr. 1
- Lakrevne ved fuselage/vingeovergang i højre side. Se foto nr. 2.
- Revner på undersiden af fuselagen (før registreringsbogstaverne). Se foto nr. 3.
- Revner i overgang mellem fuselage og siderorsfinne. Se foto nr. 4.
- Revner i spant og holder til højderorsstang i bagkroppen. Se foto nr. 5.
- En gasdæmper til understellet konstateredes at være defekt.
