REDEGØRELSE

Alvorlig hændelse

10-06-2017

PIPER PA28 161

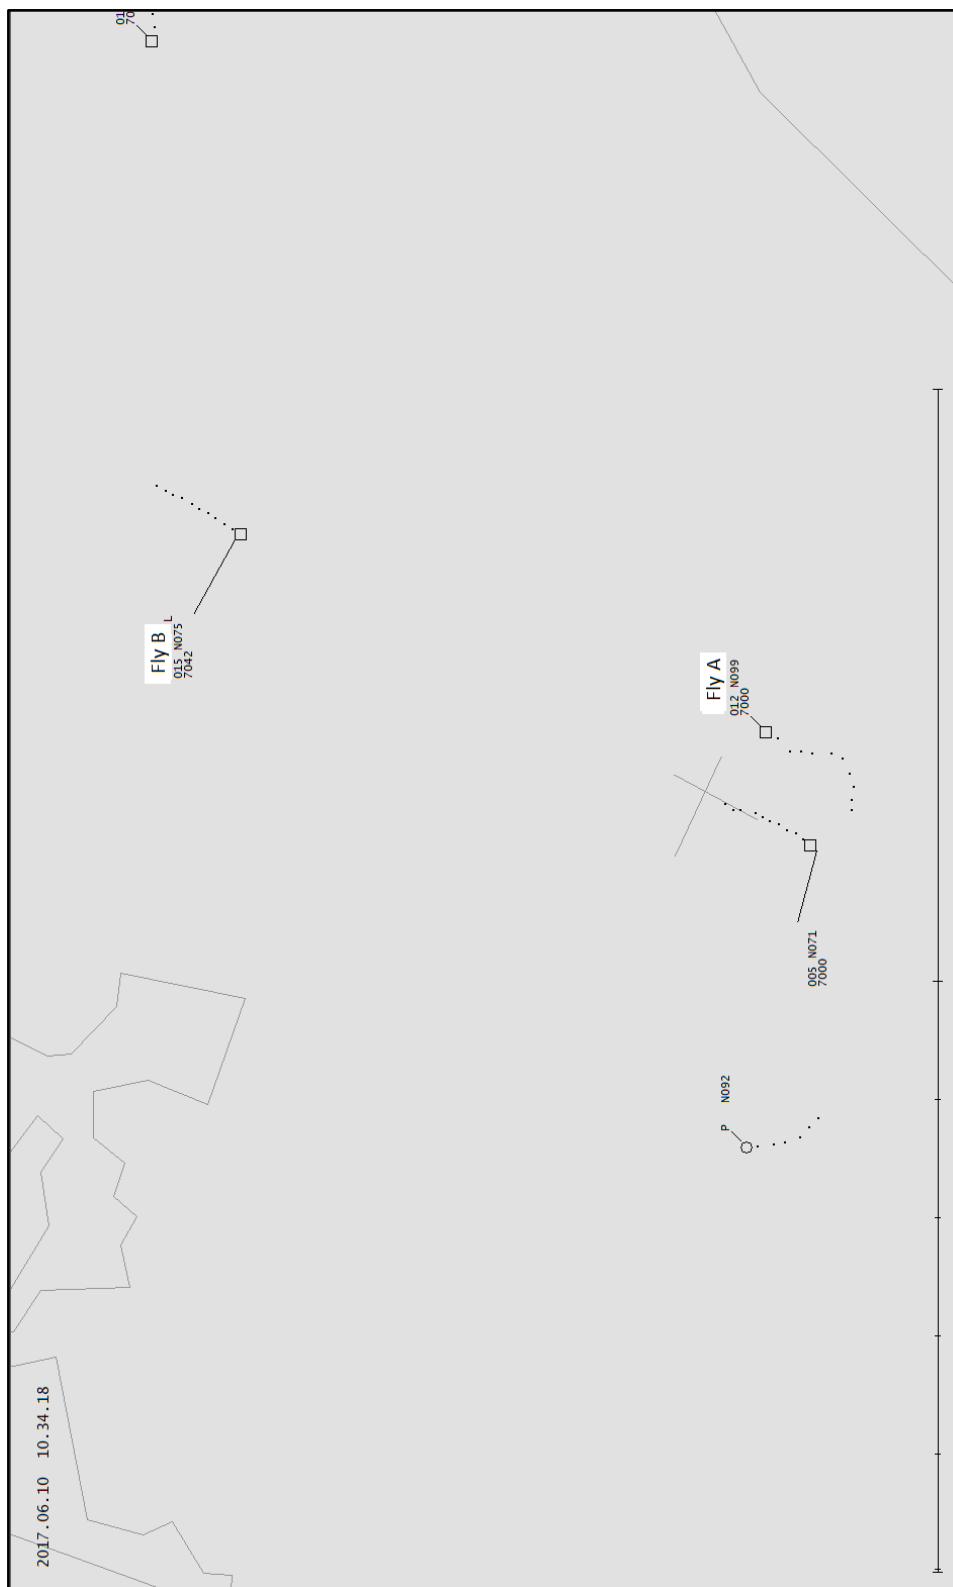
BILAG 1

Fly A befandt sig ”midt på” venstre medvindsben til bane 21 i en radarpræsenteret flyvehøjde på 1200 fod.

Fly B befandt sig på finalen til bane 21 i en radarpræsenteret horisontal afstand af ca. 4 nm fra banetærsklen og i en radarpræsenteret flyvehøjde på 1500 fod.

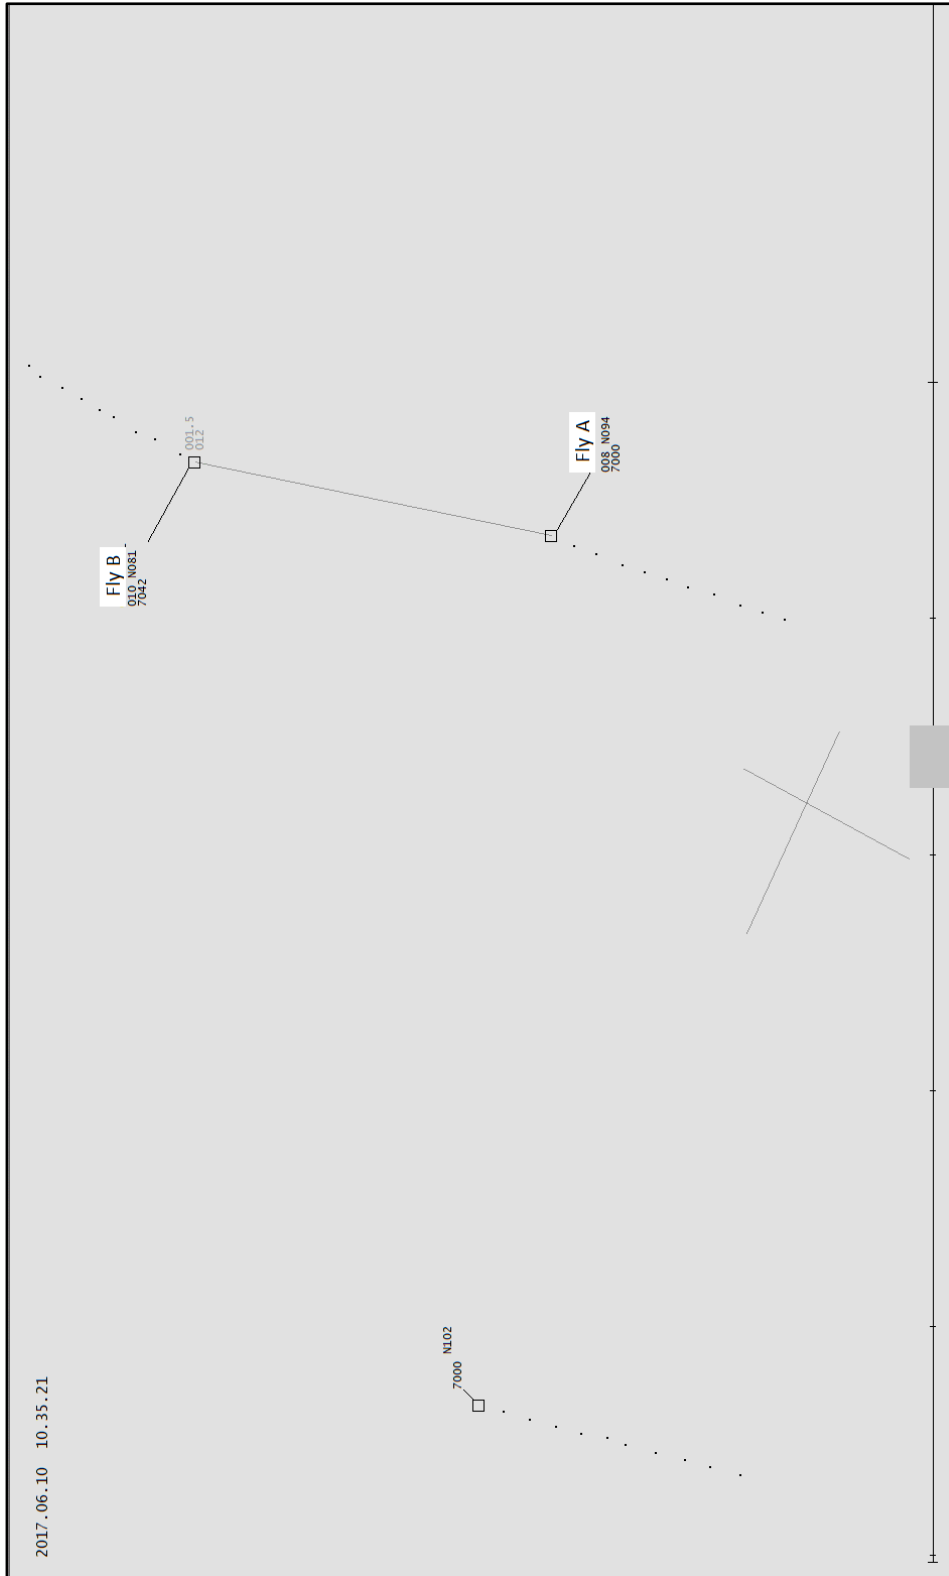
BILAG 2

Den horisontale separation mellem fly A og fly B blev radarpræsenteret til 1,5 nm, og flyene blev radarpræsenterede i en flyvehøjde på henholdsvis 800 fod (fly A) og 1000 fod (fly B).

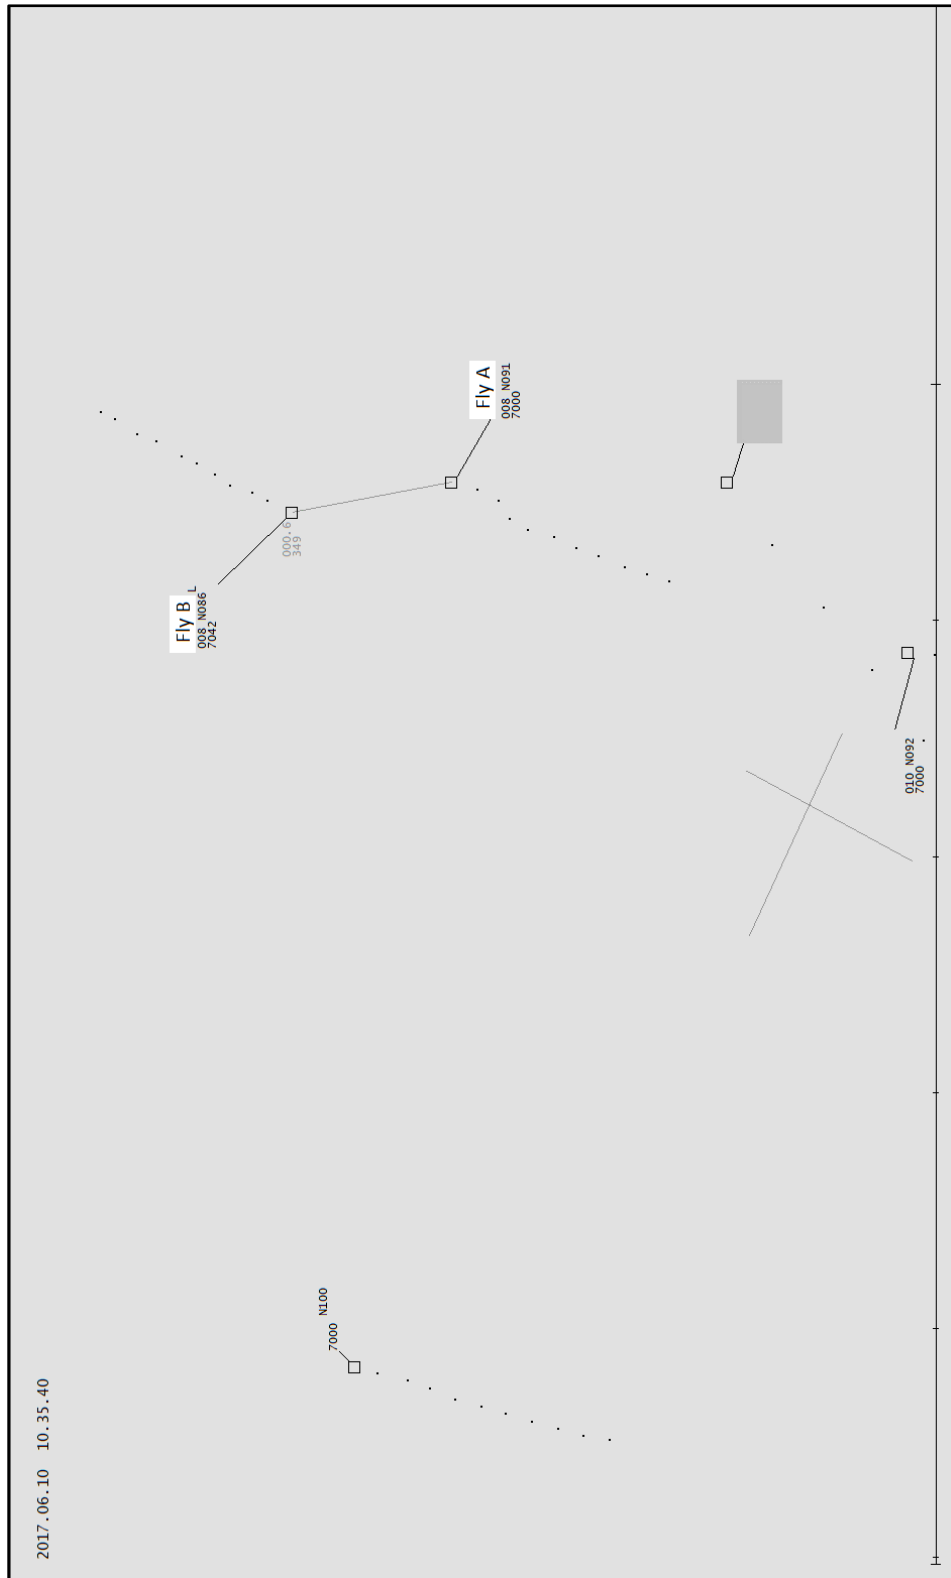
BILAG 3

Kl 10:35:40 begyndte fly A at dreje over på en venstre base til bane 21.

Fly A og fly B blev begge radarpræsenterede i en flyvehøjde på 800 fod og med en indbyrdes horisontal separation på 0,6 nm.

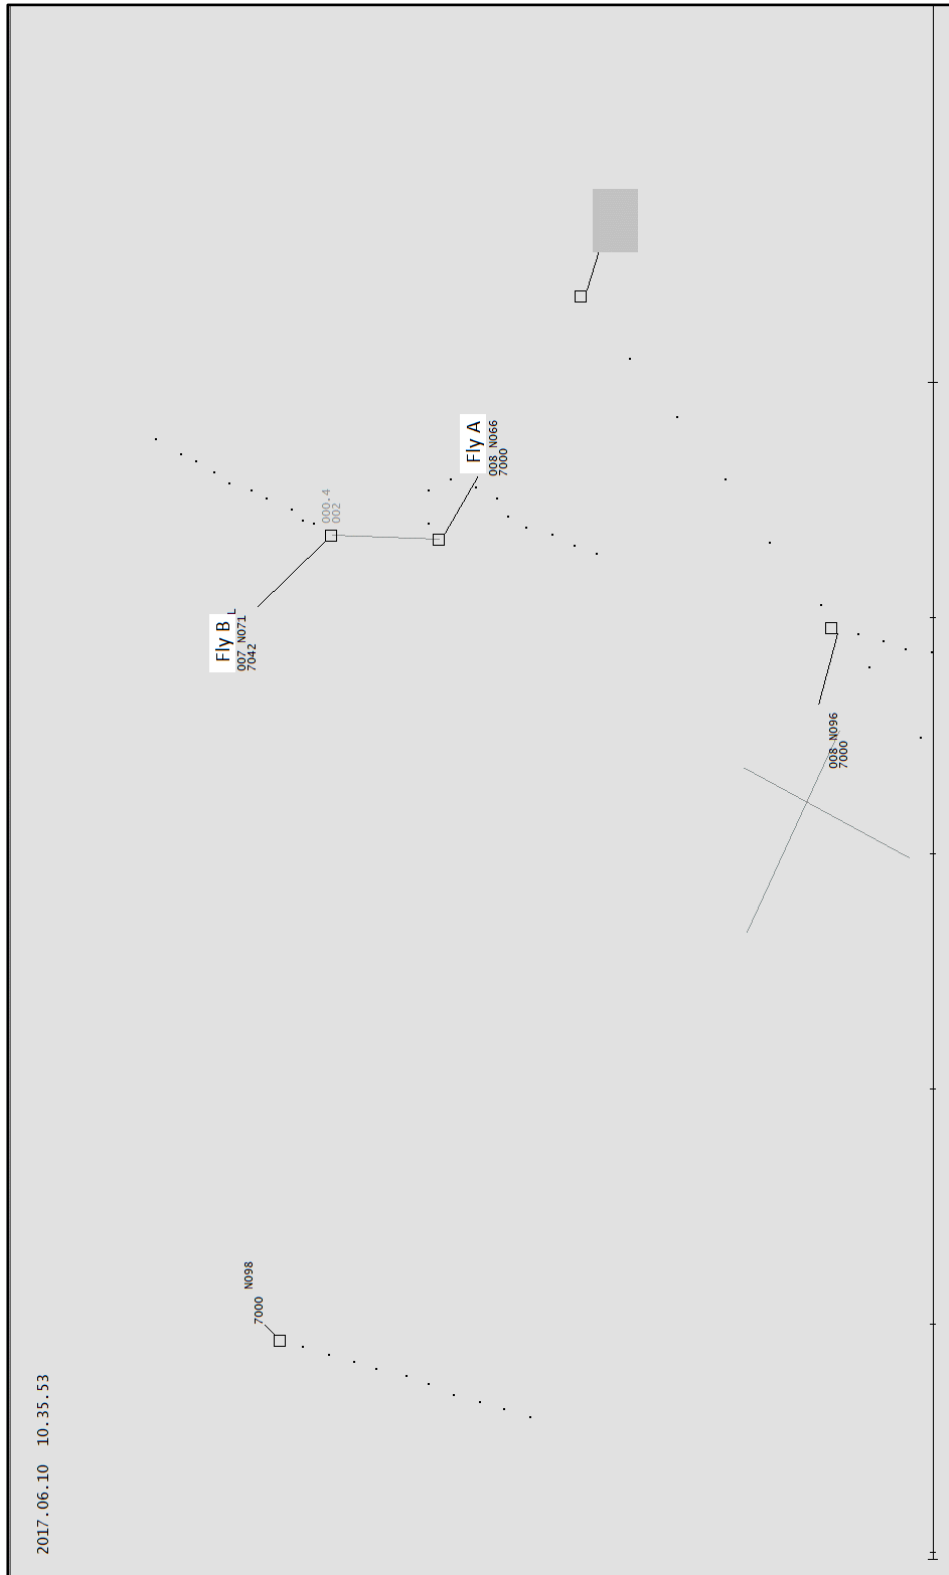
BILAG 4

Fly A og fly B fløj på skærende kurser og blev radarpræsenterede i en flyvehøjde på henholdsvis 800 fod (fly A) og 700 fod (fly B) med en indbyrdes horisontal separation på 0,4 nm.

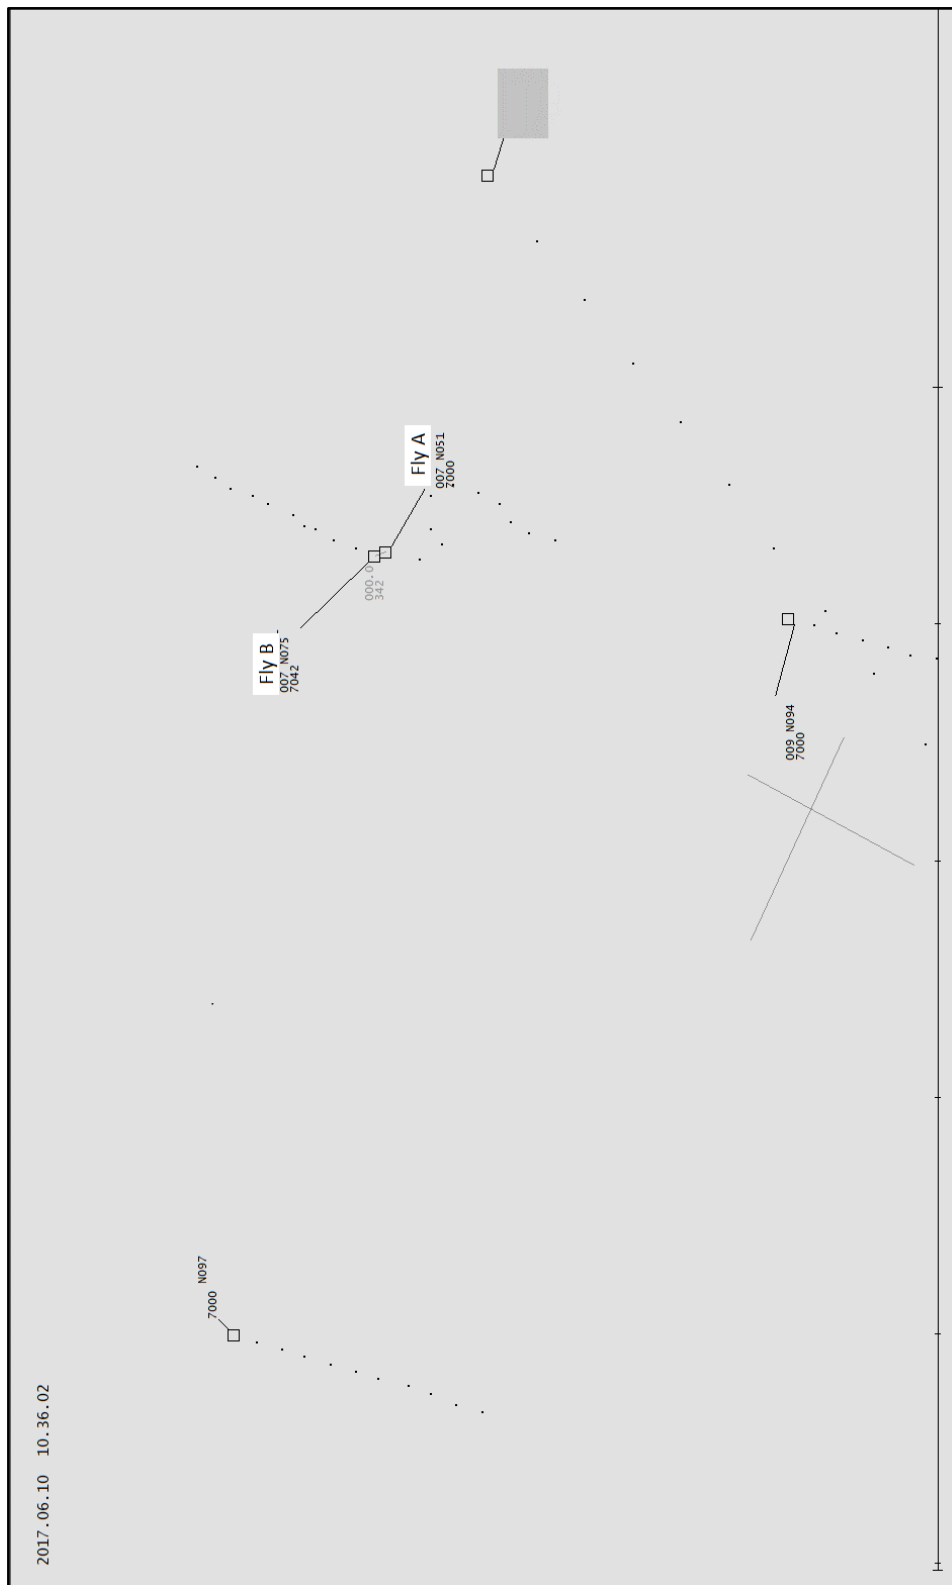
BILAG 5

Fly A og fly B fløj på skærende kurser og blev begge radarpræsenterede i en flyvehøjde på 700 fod og med en indbyrdes horisontal separation på 0,0 nm.

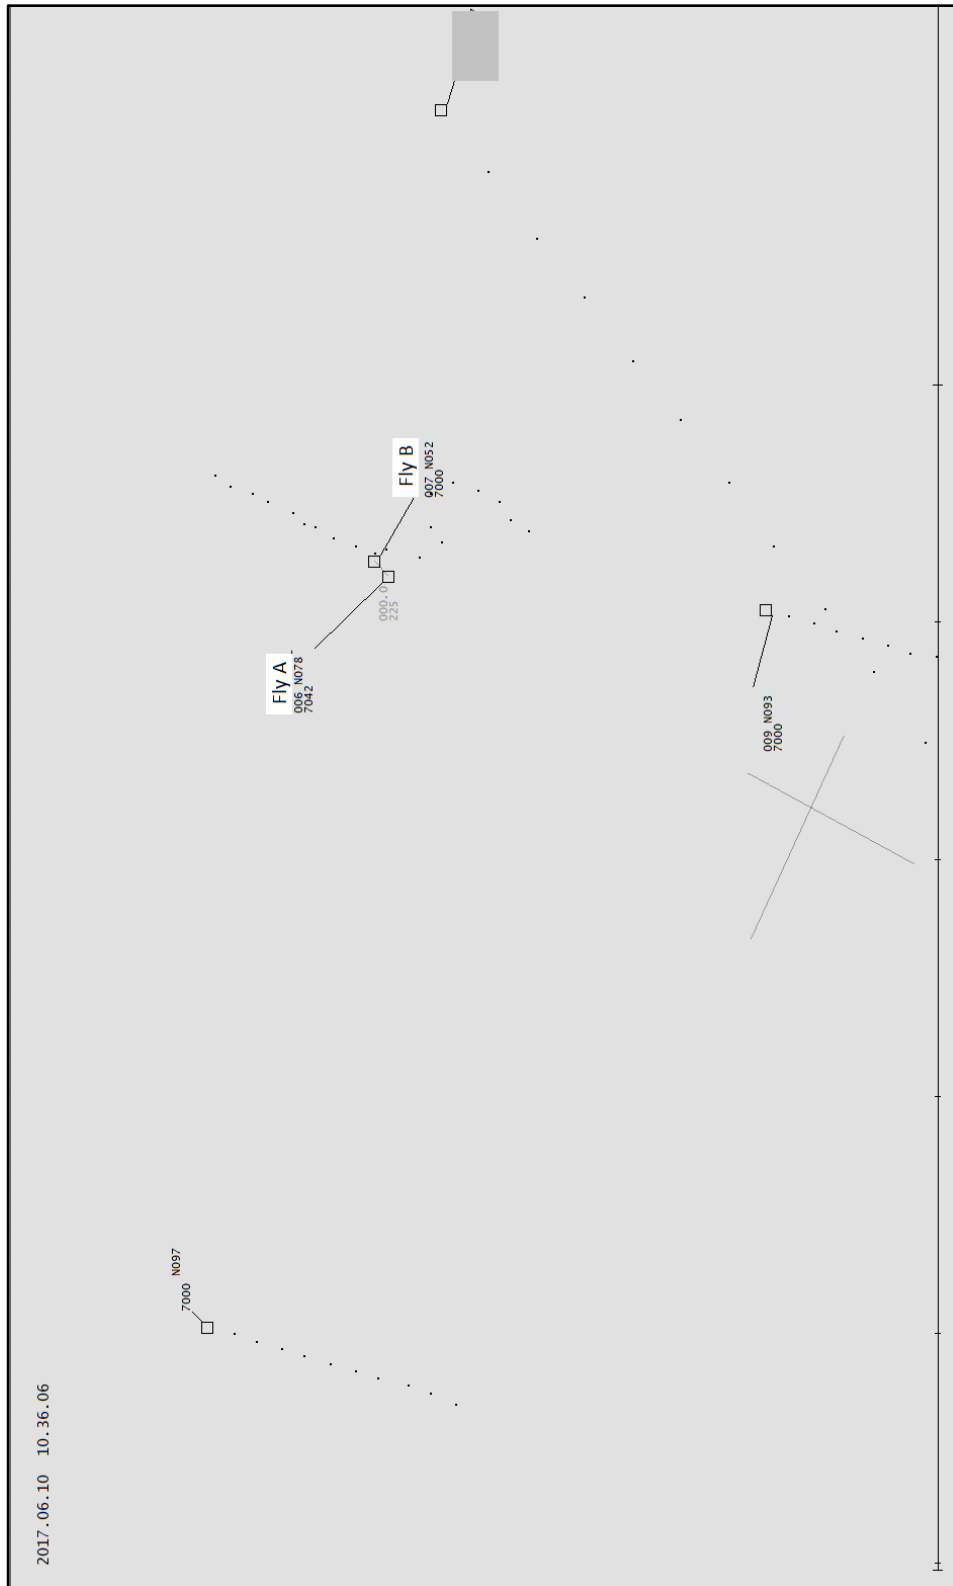
BILAG 6

Fly A og fly B fløj begge på vestlige kurser og blev radarpræsenteret i en flyvehøjde på henholdsvis 700 fod (fly A) og 600 fod (fly B) og med en indbyrdes horisontal separation på 0,0 nm.

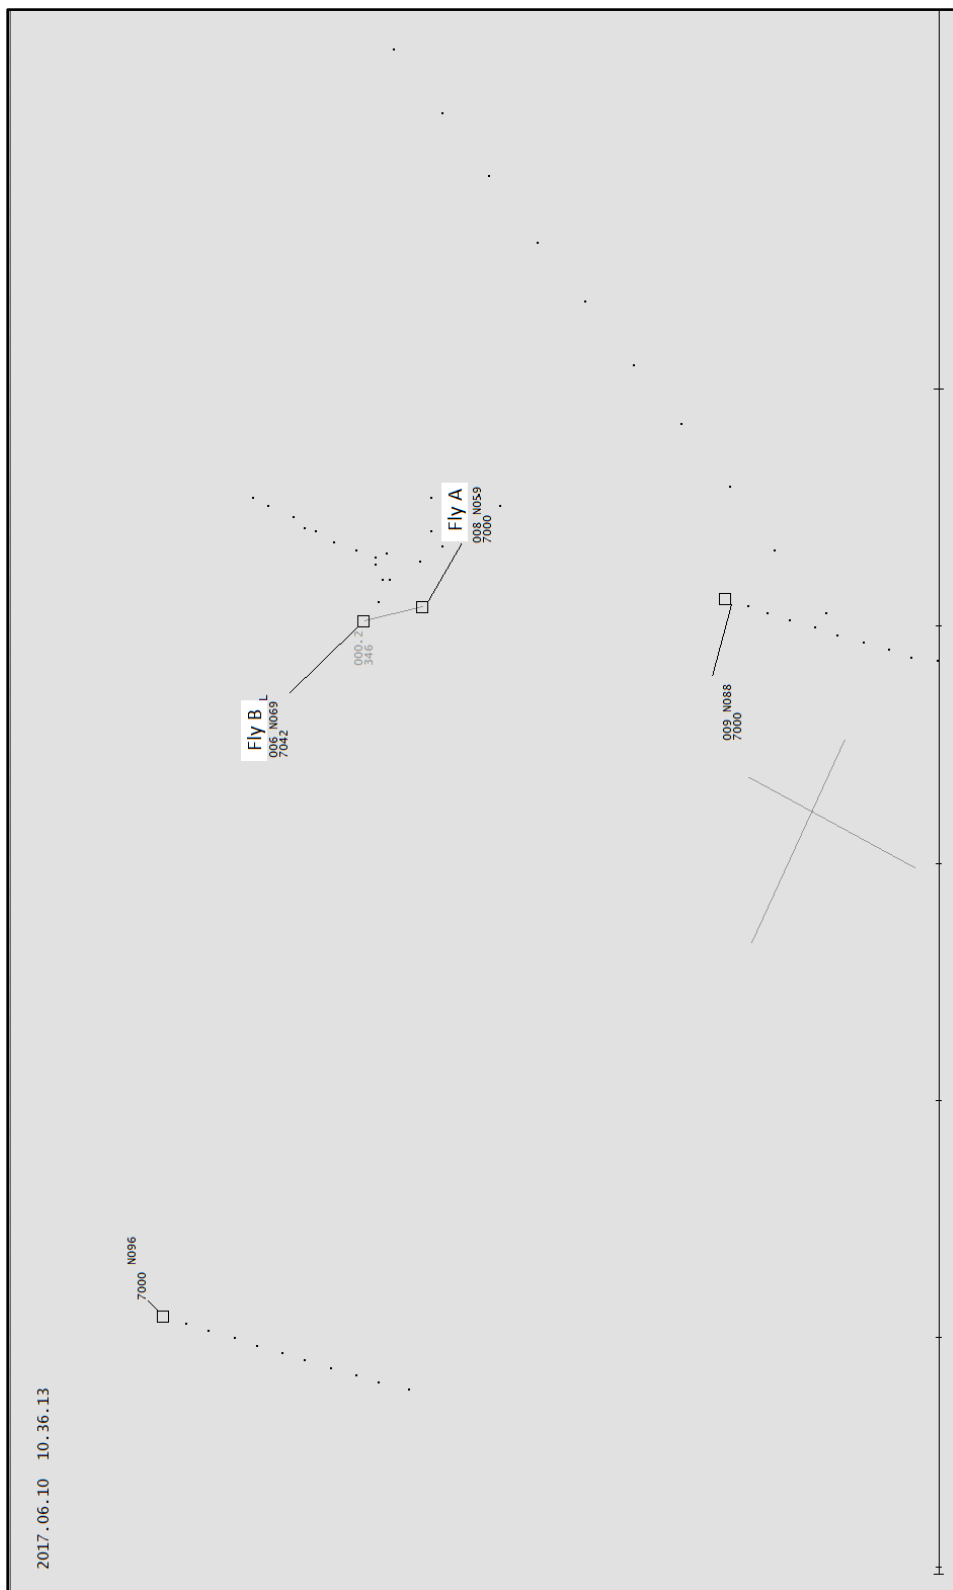
BILAG 7

Fly A og fly B fløj på divergerende kurser og blev radarpræsenterede i en flyvehøjde på henholdsvis 800 fod (fly A) og 600 fod (fly B) og med en indbyrdes horisontal separation på 0,2 nm.

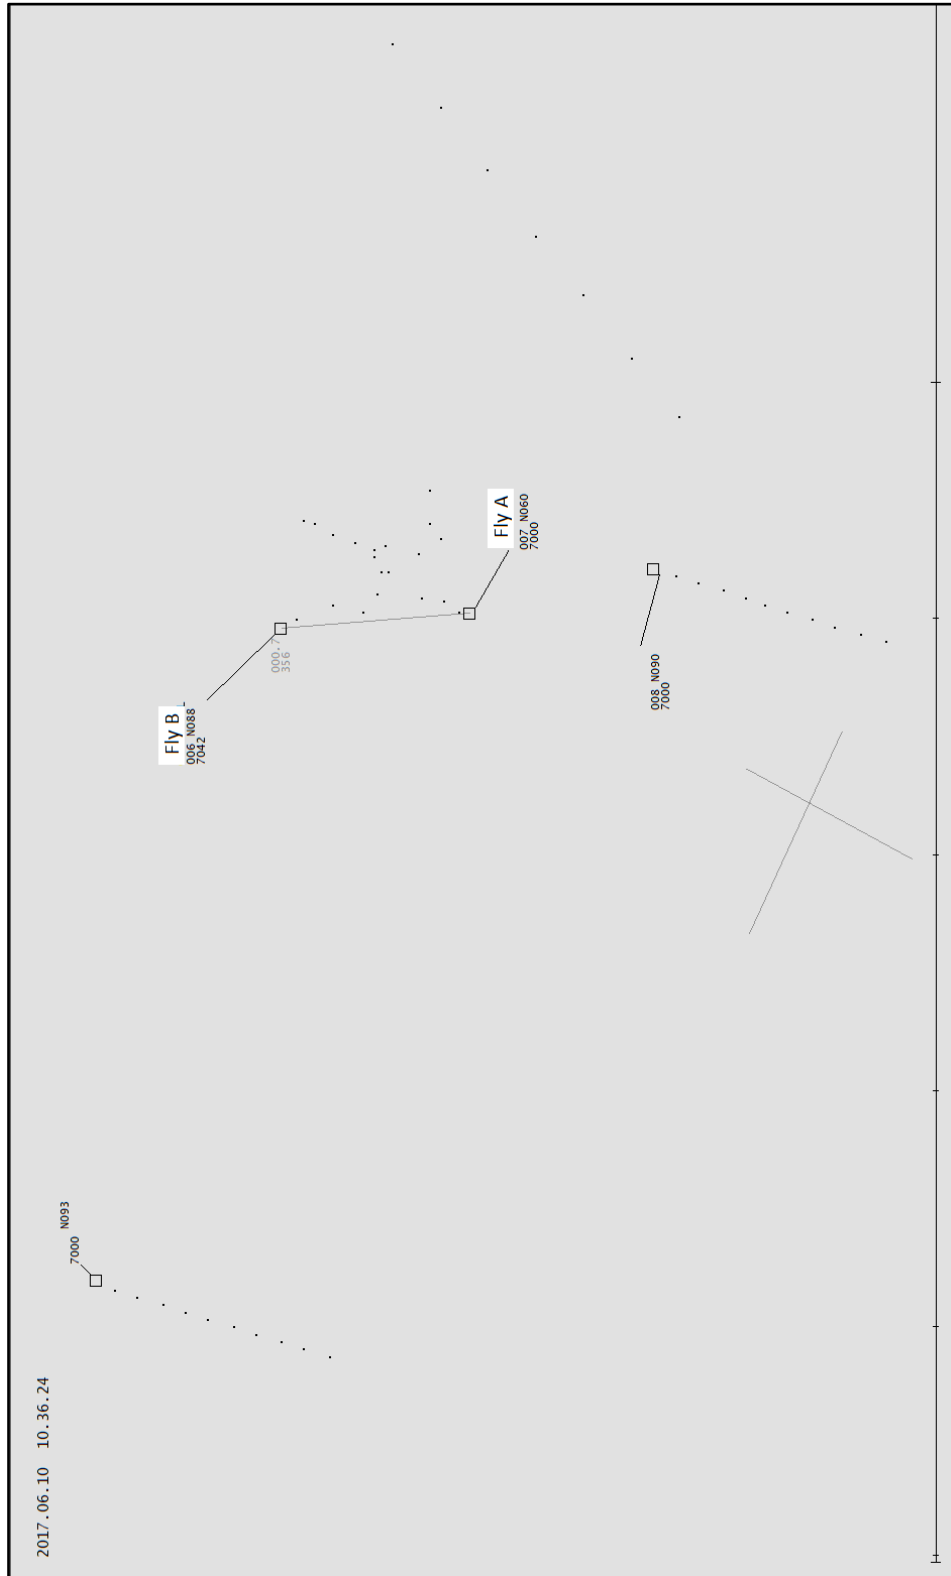
BILAG 8

Kl. 10:36:24 var fly A etableret på finalen til bane 21 og fløj på en syd sydvestlig kurs, mens fly B fløj på en nordvestlig kurs.

Den radarpræsenterede horisontale separation mellem fly A og fly B var 0,7 nm og øgedes efterfølgende.
