Havarikommissionen
Accident Investigation Board Denmark

REDEGØRELSE

SCHLEICHER ASW19

OY-XIL

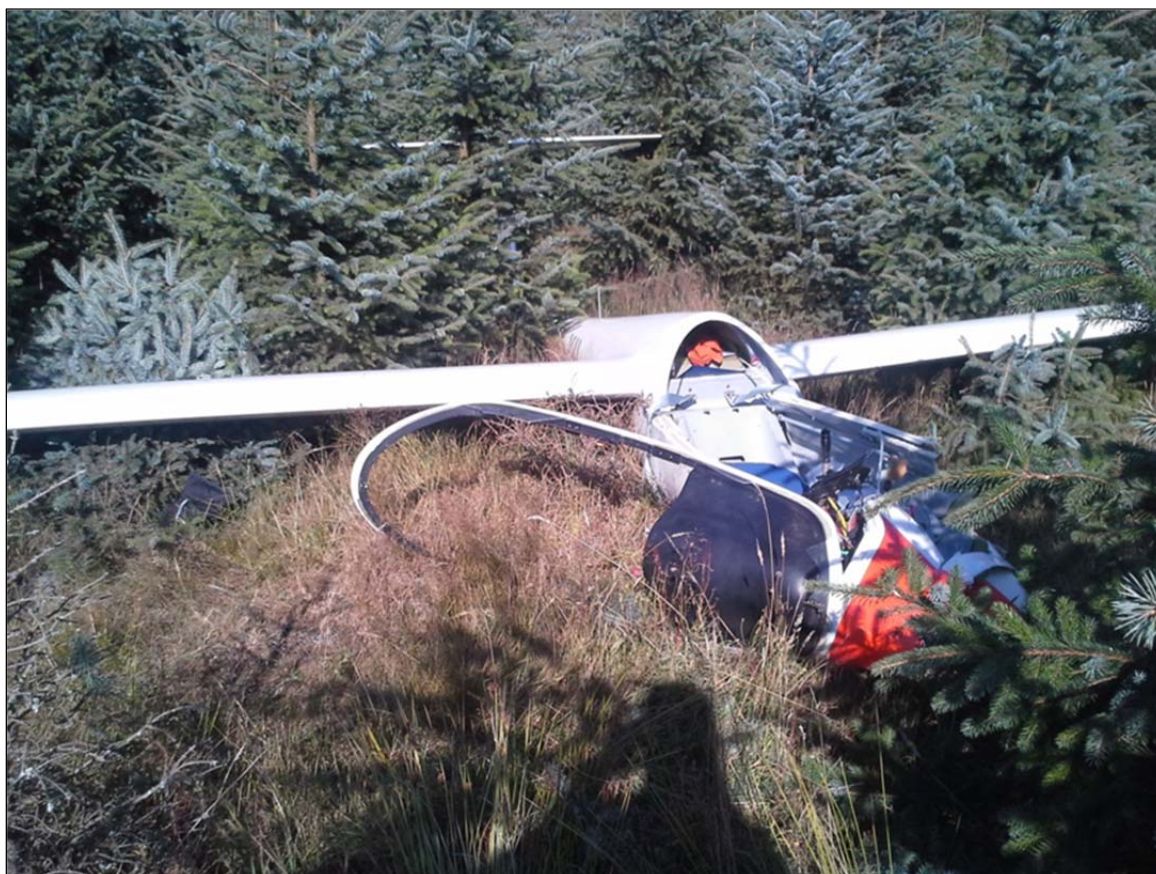
Plantagen bestod af en blanding af nåle- og løvtræer af forskellig højde, ryddede arealer med stubbe og mindre søer. Nedenstående foto viser svæveflyet på havaristedet i plantagen

Svæveflyet set fra nordvest

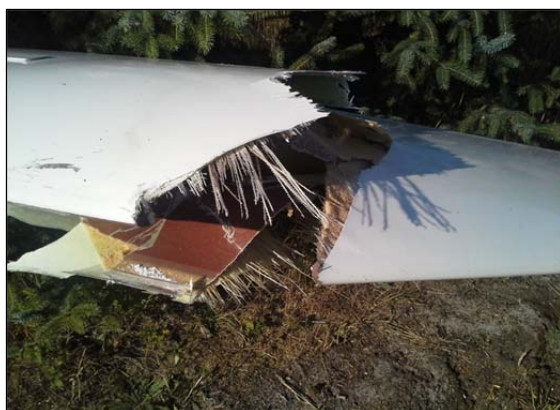
Brud på venstre vinge

Dette bevirkede, at indfaldsvinklen på venstre vinge blev for stor i forhold til flyvefarten, og venstre vinge stallede, og det var grundet den lave flyvehøjde ikke muligt at rette svæveflyet op, der havarede.

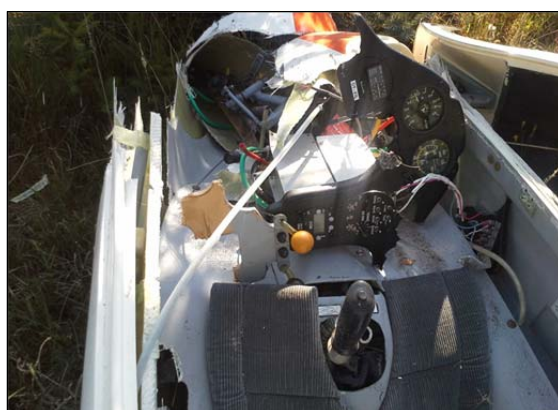
Under det sidste drej blev flyvefarten lavere end piloten havde tiltænkt, og svæveflyets venstre vinge stallede. Svæveflyet ramte bevoksningen i plantagen med venstre side af næsen og havarede.

Cockpittet og næsesektionen
