**Havarikommissionen**

# REDEGØRELSE

**7-6-2014**

**CESSNA 182**

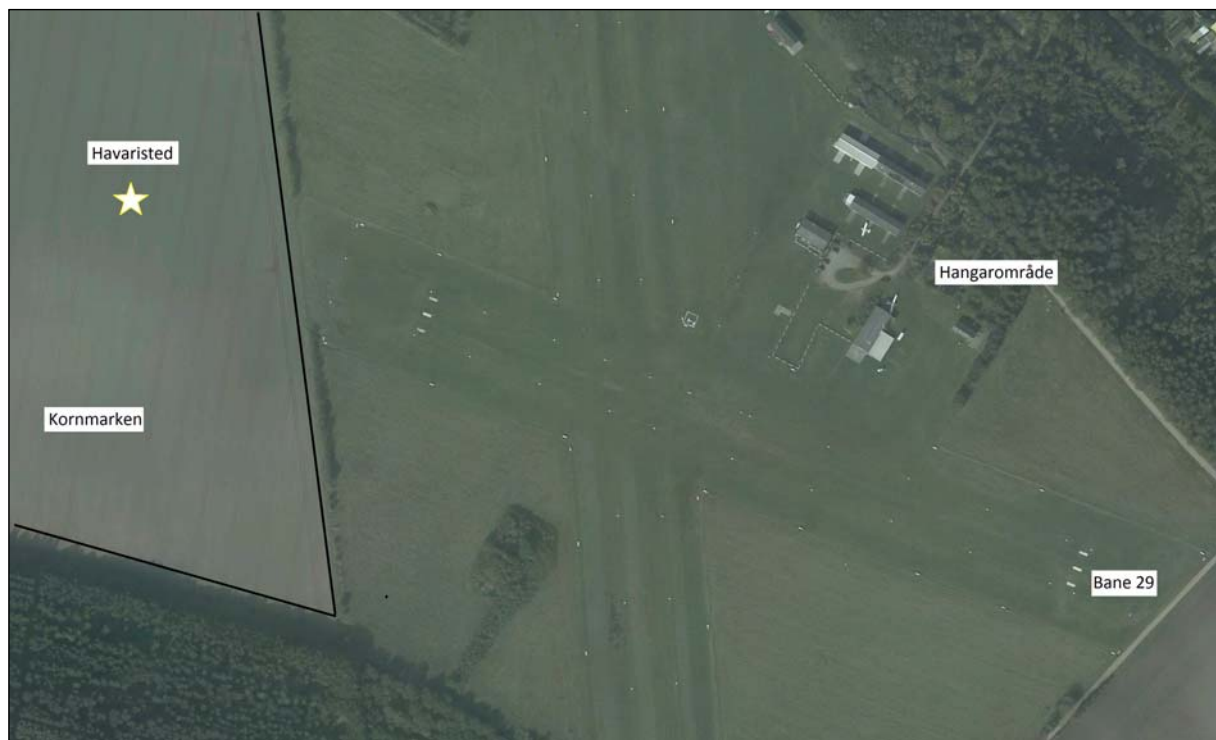
Billedet viser Viborg Flyveplads med tærsklen til bane 29, kornmarken og havaristedet.

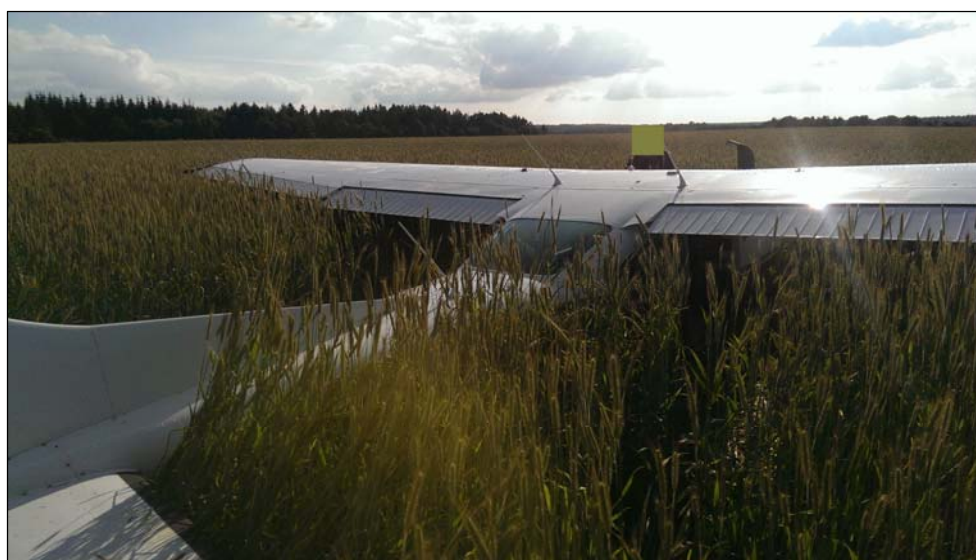
## Vrag og havaristed

Flyets flaps-håndtag indikerede efter havariet en flapposition på ca. 10 grader, mens flaps-indikatoren indikerede en flapposition på ca. 5 grader.

Flyets flaps blev ved en visuel inspektion vurderet til at være i en flapposition på ca. 10 grader.

Flyets gas- og mixture-håndtag blev fundet i henholdsvis tomgangs- og cut off position.

To af flyets propeltipper var bøjet bagud, mens den sidste tip ikke var bøjet nævneværdigt i nogen retning.

Dette understøttes af propeltippernes bagud vendte bøjning (en indikation af, at motoren kun ydede ringe eller ingen trækraft ved kontakt med marken).
