REDEGØRELSE

Havari

29-4-2014

VANS RV6

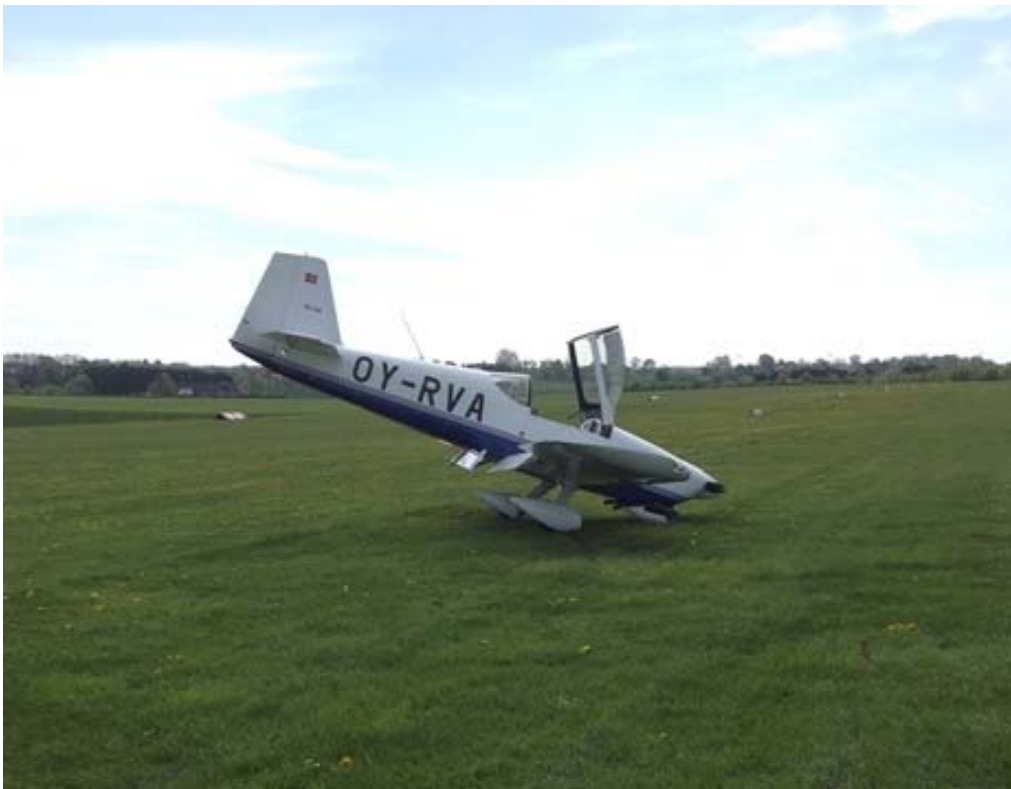
Foruden skader på næsestellet blev propellerbladene bukket, og der var skader på venstre hovedunderstel og venstre vinge.

Undersøgelsen af højderorssystemet og højderorstrimmet afdækkede at den elektriske trim motor for højderorstrimtappen stod i ”fuld nose up” position og højderorstrimmet ikke længere kunne betjenes fra cockpittet af piloten.

Flyet var ikke udstyret med et manuelt højderorstrim.
