**Havarikommisjonen**

# **REDEGØRELSE**

**Havari**

**SCHLEICHER ASK13**

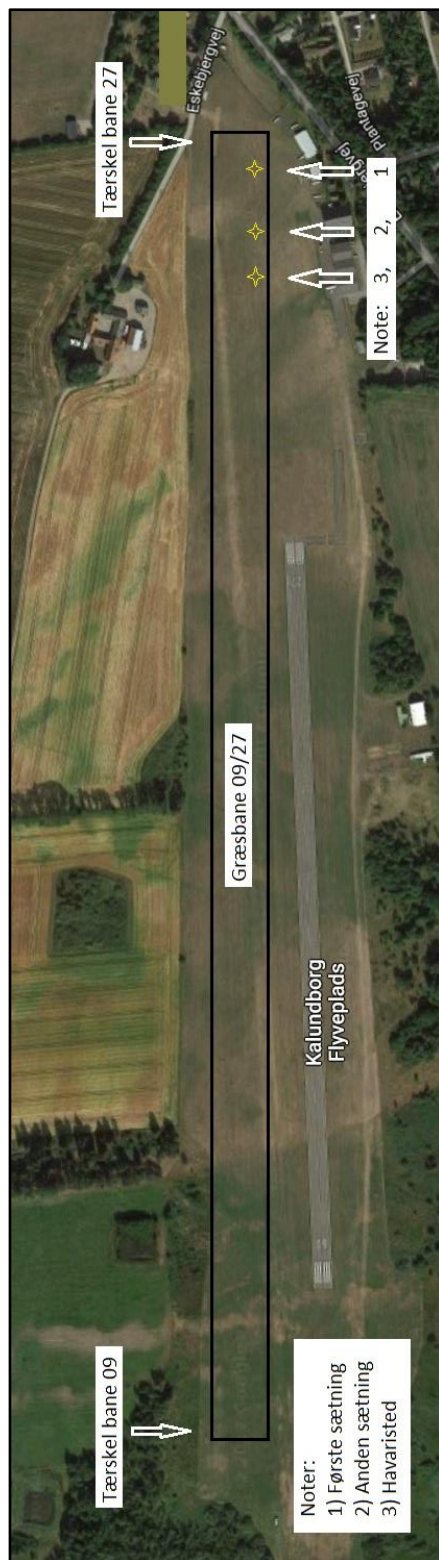
## BILAG 1

Svæveflyet blev – i tilnærmelsesvis vandret position – sat med stor kraft på hovedhjulet, bugen og muligvis næsehjulet, ca. 60 meter vest for et parkeringsareal, der lå i den østligste ende af græsarealet.

Svæveflyet kom i luften igen – med hvad vidner beskrev som ”en højere næsestilling og en lavere flyvehastighed” – og efter 72 meter blev svæveflyet sat på banen igen og rullede 30 meter, inden det stoppede.

Svæveflyet havarerede ca. 162 meter vest for et parkeringsareal, der lå i den østligste ende af græsarealet.

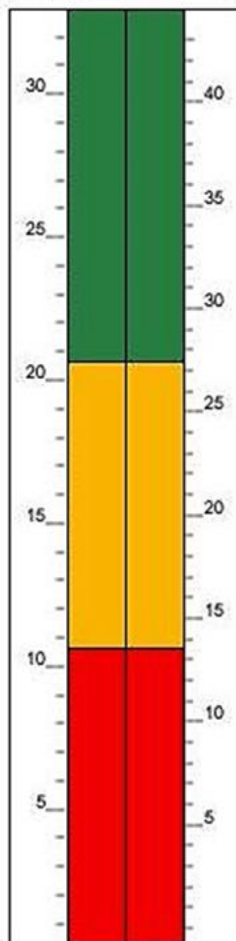
## TRÆNINGSBAROMETER

Flyveinstruktørens træningstilstand lå jf. DSvU's træningsbarometer i det grønne område.

Det skal dog bemærkes at instruktørens samlede flyveerfaring inden for de seneste 90 dage (35 minutter og 10 starter) var opnået inden for de seneste 24 timer.
