ALVORLIG HÆNDELSE

HCLJ sagsnummer: HCLJ510-2013-243
UTC dato: 21-08-2013
UTC tid: 07:44
Begivenhed: Serious incident
Sted: Copenhagen Airport, Roskilde (EKRK)
Klassifikation: A) Risk of collision

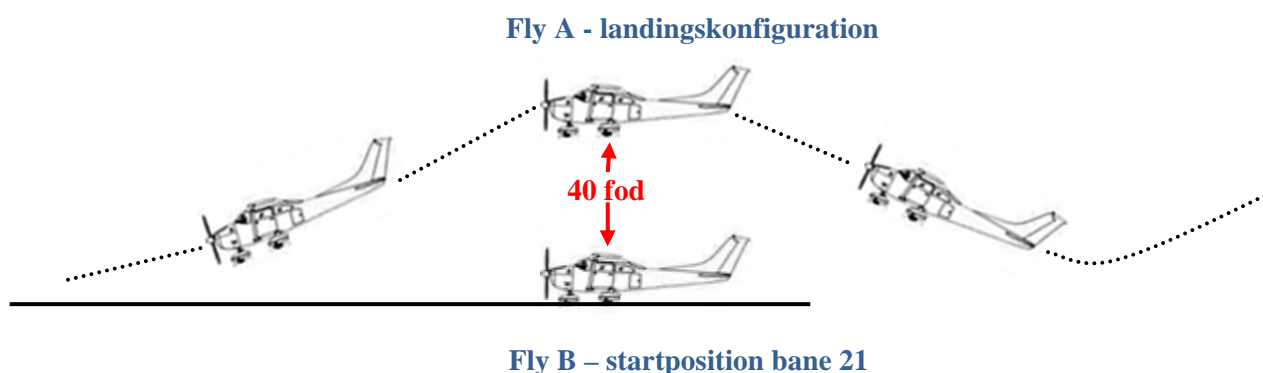
Piloten i fly A observerede umiddelbart før passage af tærsklen til bane 21, at fly B kørte ind i startposition på bane 21. For at undgå en kollision gav piloten i fly A fuld gas på motoren og afbrød slutindflyvningen.

Fly A fløj henover fly B og landede derefter på bane 21.

Den vertikale separation mellem fly A og fly B vurderedes til at have været ca. 40 fod.
