ALVORLIG HÆNDELSE

HCLJ sagsnummer: HCLJ510-2013-245
UTC dato: 18-08-2013
UTC tid: 05:30
Begivenhed: Serious incident
Sted: Roskilde Airport hangar area
Klassifikation: Tæt ved kollision med køretøj under taxi

Registrering: OY-HDF
Flytype: ROBINSON R44 II
Flyveregler: VFR
Operationstype: General Aviation
Flyvefase: Taxi
Flykategori: Rotorcraft Helicopter
Sidste afgangssted: Denmark EKRR (RKE): København/Roskilde

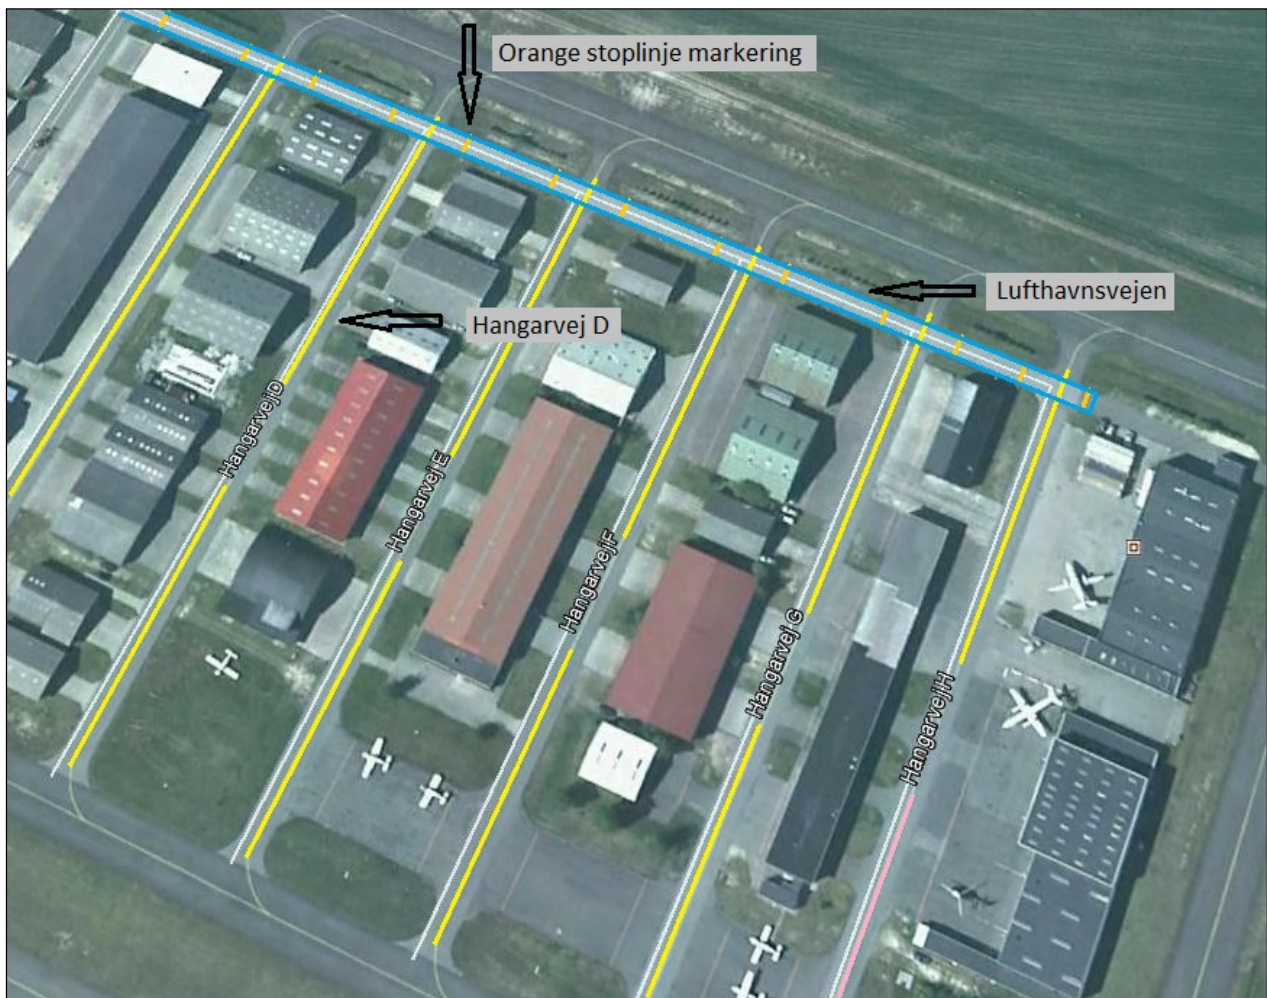
For at synliggøre vigepligten, var der optegnet orange linjer på tværs af lufthavnsvejen, før den krydsede hver enkelt hangarvej. Denne markering var dog blevet noget udvisket på grund af vedligeholdelse med Bitumen belægning på lufthavnsvejen. På ovenstående illustration er lufthavnsvejen markeret med blå kant.

Den alvorlige hændelse opstod da en bil på lufthavnsvejen ikke overholdt en ubetinget vigepligt og krydsede ind foran helikopteren på Hangarvej D.

- Genoptegning af orange stoplinjer ud for hver hangarvej, samt ved øvrige taxiveje og vaskeplads
- En generel nedsættelse af hastigheden i hangarområdet fra 40 til 25 km/t
- Fokus på løbende dialog med lufthavnens brugere vedrørende færdsel i og omkring hangarområdet
