HAVARI

HCLJ sagsnummer: HCLJ510-2013-228
UTC dato: 20-06-2013
UTC tid: 15:35
Begivenhed: Accident
Sted: Aversi ved Haslev
Personskade: None

Registrering: OY-SFU
Flytype: CESSNA 182 TRG
Flyveregler: VFR
Operationstype: General Aviation
Flyvefase: Take-off
Flykategori: Fixed wing Airplane
Sidste afgangssted: Denmark Other EKAV (Aversi)
Planlagt landingssted: Denmark Other EKAV (Aversi)
Skade på fly: Substantial

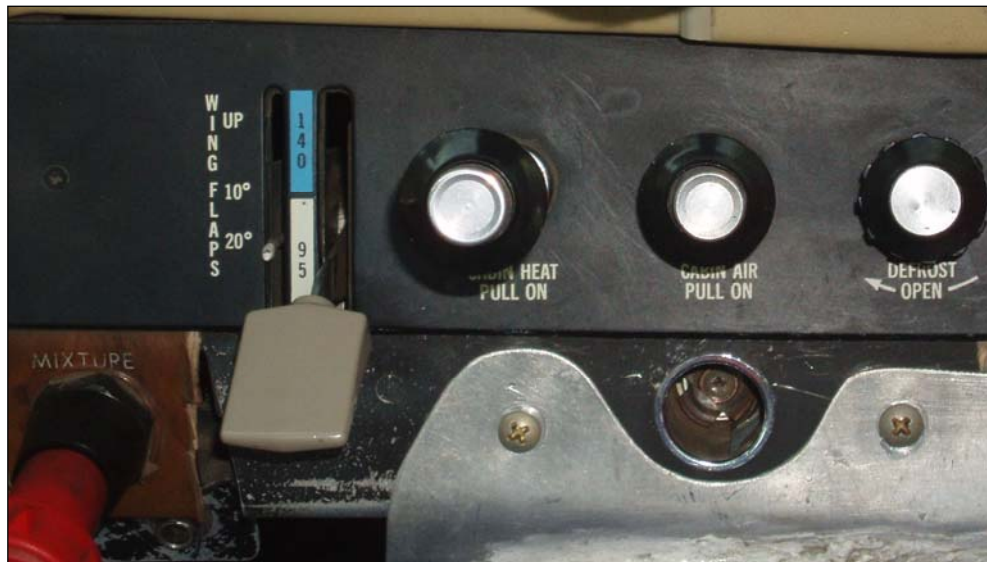
Under startløbet kom en fladskærmspringer, siddende med ryggen i flyveretningen, til at skubbe flaphåndtaget op så flaps kørte fra flapposition 20° til flapposition 0° uden at piloten bemærkede det. Dette forlængede startløbet, og flyet fløj i banens forlængelse ud over en mark i lav højde (jord effekt) hvorved højderoret kom i kontakt med afgrøder på marken.

Flaphåndtaget var placeret i nederste højre del af instrumentpanelet. Der fandtes ikke nogen sikringsmekanisme, der forhindrede flaphåndtaget i at bevæge sig opad (mod mindre flapvinkel) ved en påvirkning nedefra.

Nedenstående foto viser flaphåndtaget i flyet med flaps valgt i fuldt udfældet position.

Den anvendte praksis med en springer siddende tæt på instrumentpanelet (forreste springer) med ryggen til flyveretningen uden at der forelå en sikringsanordning mod utilsigtet berøring af flaphåndtaget, vurderes ikke at være hensigtsmæssig.

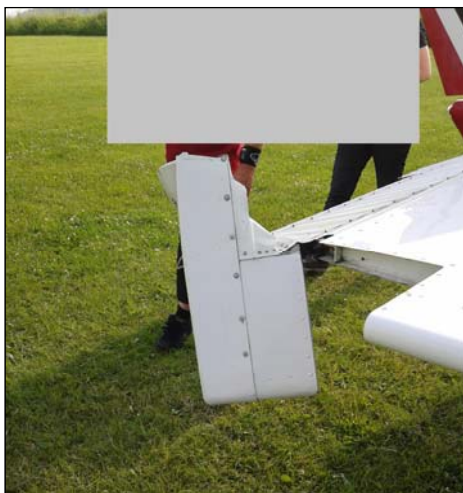
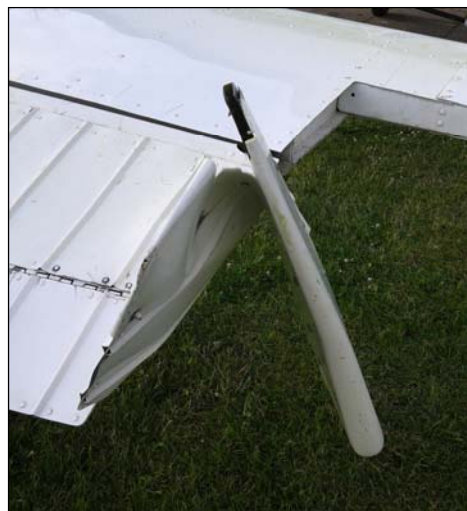
Ved havariet blev højderoret bukket og motoren overboostet.
Se nedenstående foto.

Den utilsigtede ændring af flappositionen fra 20° til 0° var efter Havarikommissionens vurdering årsag til havariet.
