HAVARI

HCLJ sagsnummer: HCLJ510-2013-244
UTC dato: 22-08-2013
UTC tid: 12:30
Begivenhed: Accident
Sted: Private airfield Sulsted v/Vestbjerg
Personskade: None

Registrering: OY-MCB
Flytype: CESSNA 182
Flyveregler: VFR
Operationstype: General Aviation Pleasure
Flyvefase: Landing
Flykategori: Fixed wing Airplane
Sidste afgangssted: Denmark (Lindtorp)
Planlagt landingssted: Denmark (Sulsted v/Vestbjerg)
Skade på fly: Substantial

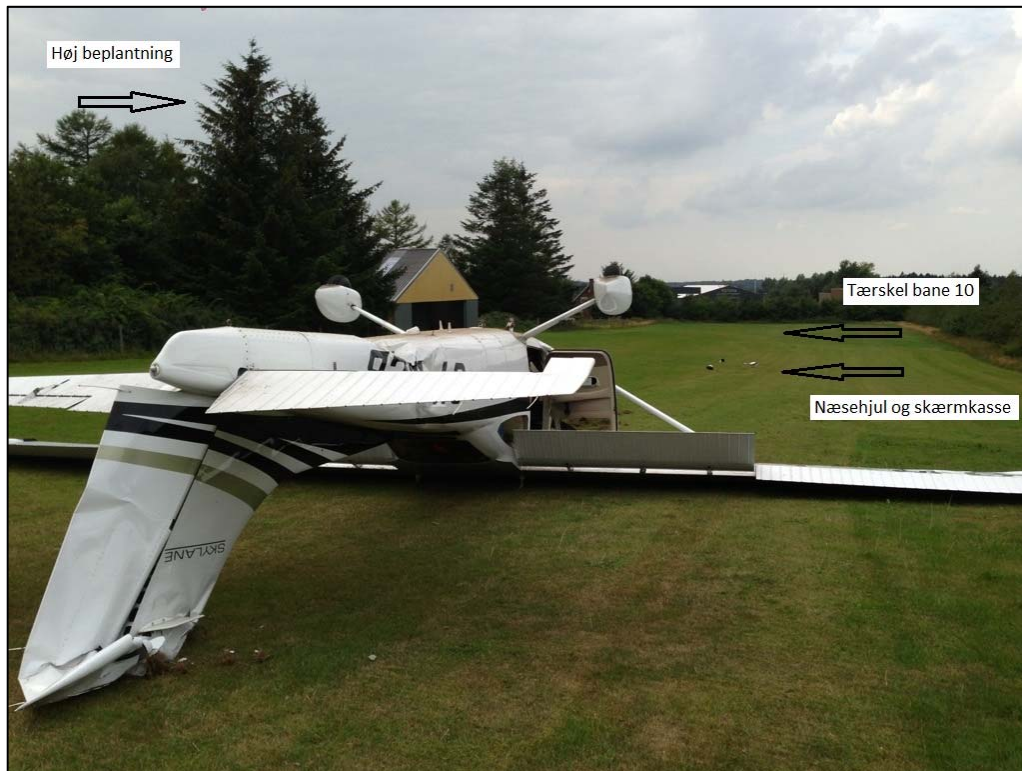
Banen var omkranset af en række buske/lave træer med undtagelse af den vestlige del syd for banen, hvor der lå en hangarbygning og bevoksningen bestod af højere træer.

Se nedenstående billede fotograferet mod flyveretningen.

Det kan ikke udelukkes, at beplantningen omkring landingsbanen havde indflydelse på havariet, men på baggrund af de tilgængelige meteorologiske oplysninger vurderes effekten at have været begrænset.
