HÆNDELSE

HCLJ sagsnummer: HCLJ510-2012-178
UTC dato: 23-12-2012
UTC tid: 17:22
Begivenhed: Incident
Sted: Copenhagen Aiport, Kastrup (EKCH)
Personskade: None

Registrering: LN-RMS
Flytype: MCDONNELL DOUGLAS (MD-82)
Flyveregler: IFR
Operationstype: Commercial Air Transport Revenue operations Passenger
Flyvefase: Taxi
Flykategori: Fixed wing Airplane
Sidste afgangssted: Germany EDDT (TXL): Berlin-Tegel
Planlagt landingssted: Denmark EKCH (CPH): København/Kastrup
Skade på fly: None

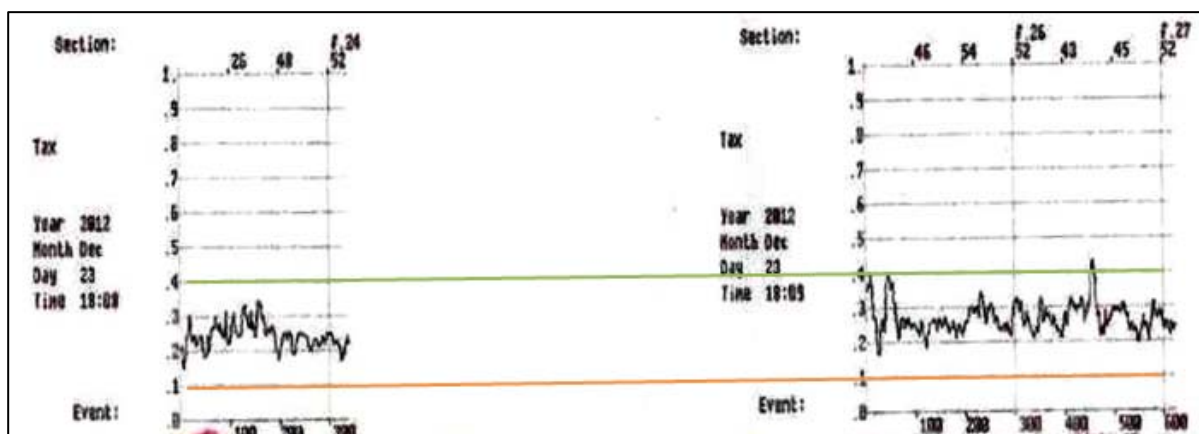
Friktionsmåleresultat.

Efter hændelsen blev friktionen på rullevejen ved hændelsesstedet målt.

Den grønne linje markerer værdien "Good" eller 4, og den orange linje markerer værdien "Poor" eller 1.

- Rullevejenes overfladebeskaffenhed (piloternes oplevelse af ingen bremsevirkning versus målte og rapporterede bremsekoefficientværdier – ”medium to poor”).
- Sidevindsforhold under kørsel ind på rullevej Y påvirkede retningskontrollen over flyet (vejrhaneeffekt).

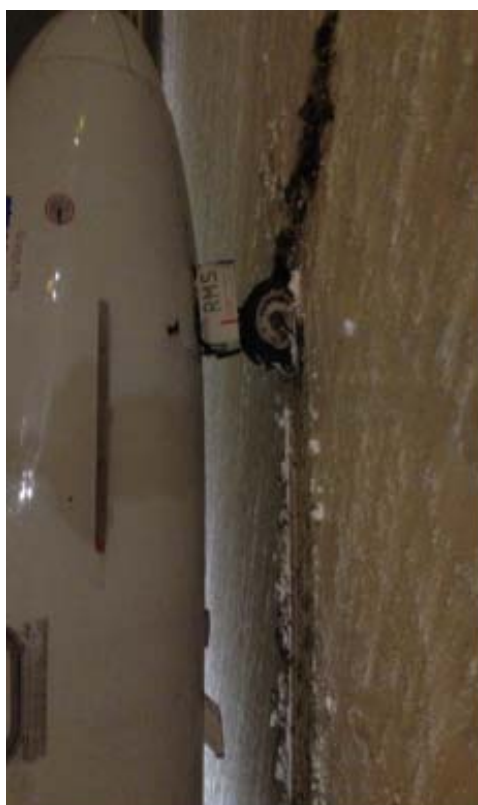
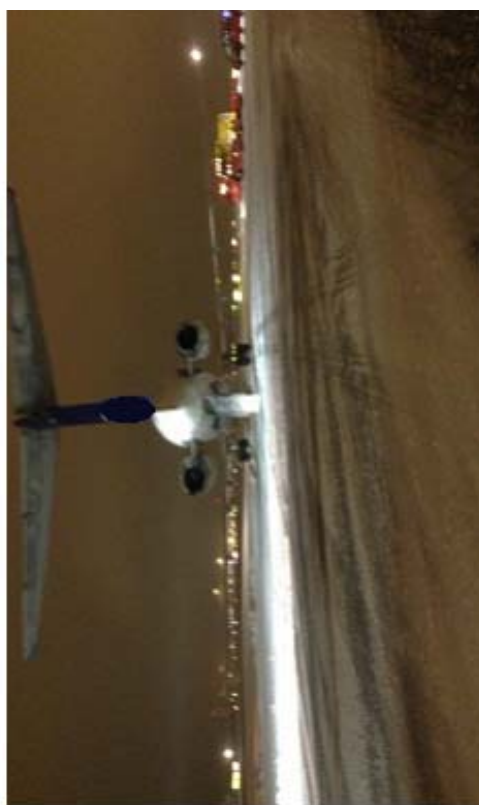
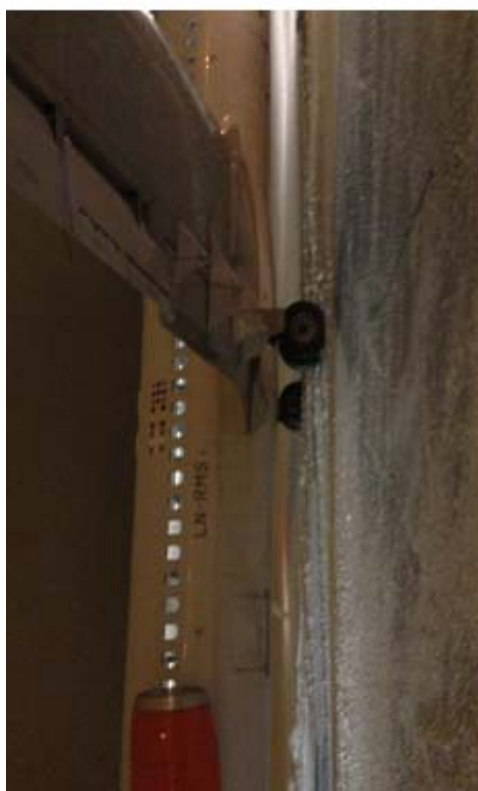
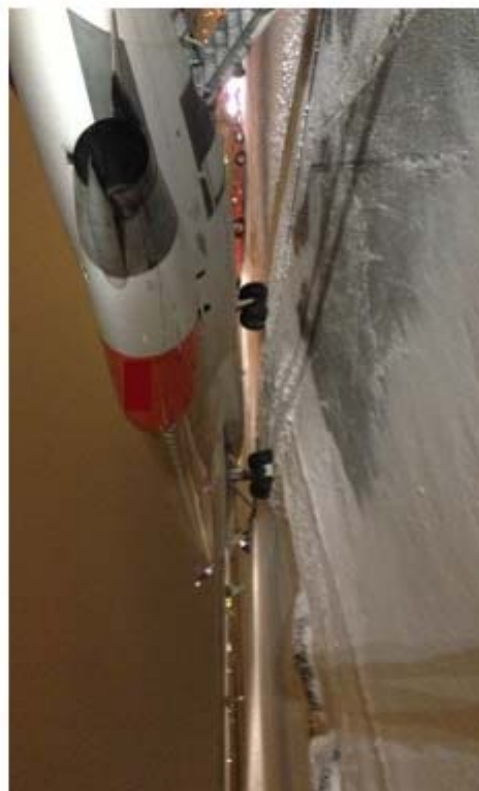
Da flyet drejede til højre for at køre ad rullevej Y, fortsatte det ligeud i græsområdet mellem rullevej Y og rullevej Z, hvor det standsede (se bilag 1 og bilag 2).
