REDEGØRELSE

HCLJ510-2011-22	Havari		
Luftfartøj:	Piper PA-34 Seneca I	Registrering:	OY-FRA
Motorer:	2 Lycoming LIO/IO-360-C1E6	Flyvning:	Privatflyvning, VFR
Besætning:	1 – ingen tilskadekomst	Passagerer:	Ingen
Sted:	Kolding/Vamdrup Lufthavn (EKVD)	Dato og tidspunkt:	23.9.2011 kl. 1610 UTC

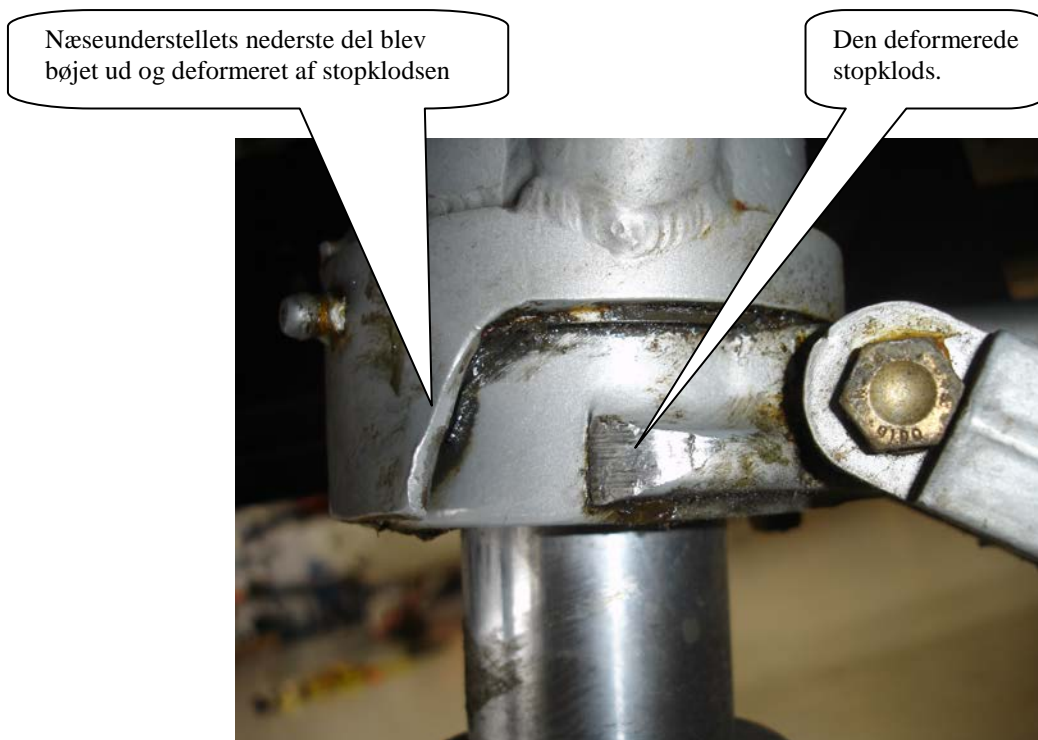
Det blev konstateret, at næsehjulet har været drejet med en kraft, som var i stand til at deformere det mekaniske stop, og dermed overskride den begrænsede drejevinkel.

Billedet herunder viser, at næsehjulet på et givent tidspunkt har været drejet ud over begrænsningen. Næsehjulet blev drejet med en kraft, der pressede stopklodsen, der har forbindelse til næsehjulet, ind under understelbenets faste del med deformation af denne og stopklodsen til følge.

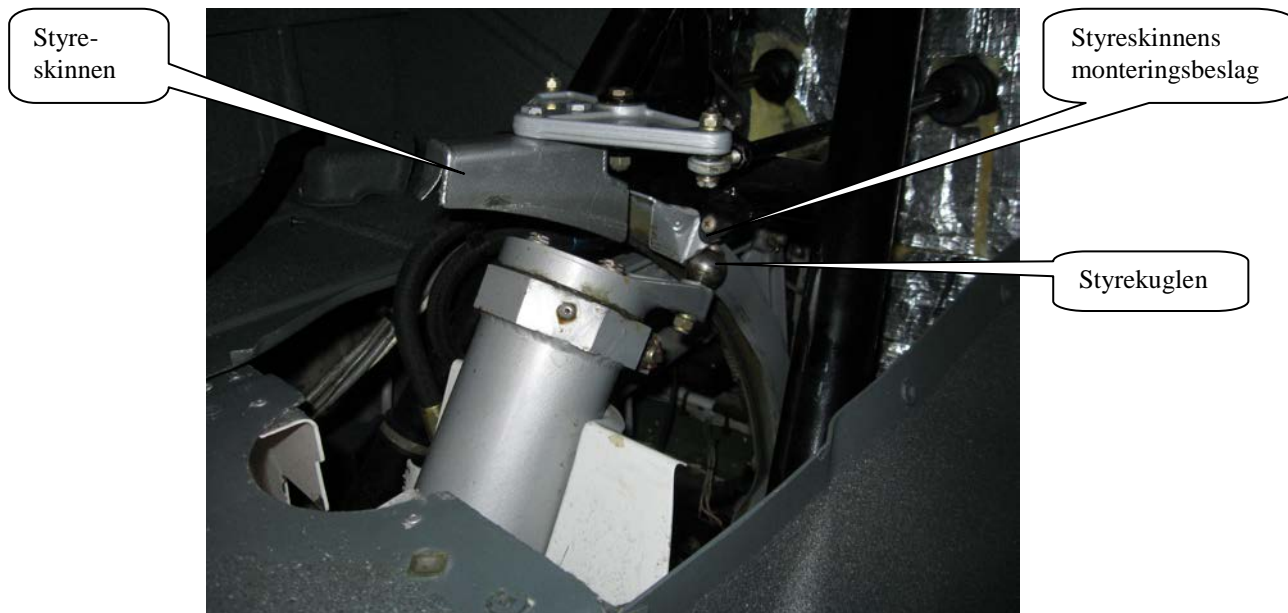
Den anvendte kraft var ligeledes i stand til at tvinge styrekuglen øverst på understelsbenet ud af styreskinnen, som styrer benet i længderetningen, når benet bevæges op og ned i hjulbrønden (se billede på næste side).

På billedet herunder ses at understelsbenets styrekugle befinder sig på ydersiden af den styreskinne, som den normalt befinder sig i. Bemærk at kuglen var blokeret bag ved styreskinnens monteringsbeslag, hvilket har forhindret understellet i at bevæge sig fuldt ud og blive låst.

Havarikommissionen har vurderet, at næsehjulets styrekugle blev vredet ud af styreskinnen under træk på jorden med anvendelse af en forholdsvis lang trækstang.

Med styrekuglen uden på styreskinnen har det ikke været muligt at operere næseunderstellet til henholdsvis oppe og låst eller nede og låst, hvilket var den primære årsag til havariet.

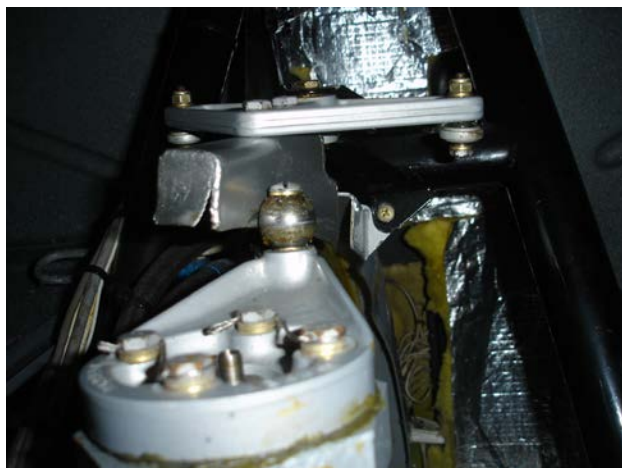
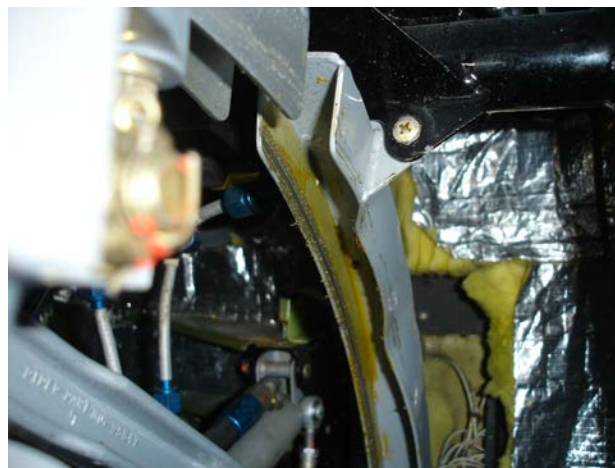
Billedet herunder til venstre viser styrekuglen på ydersiden af styreskinnen, som er brudt op i enden. På billedet herunder til højre ses, at kuglen har bevæget sig uden på styreskinnen, ramt monteringsbeslaget og deformeret skinnen.

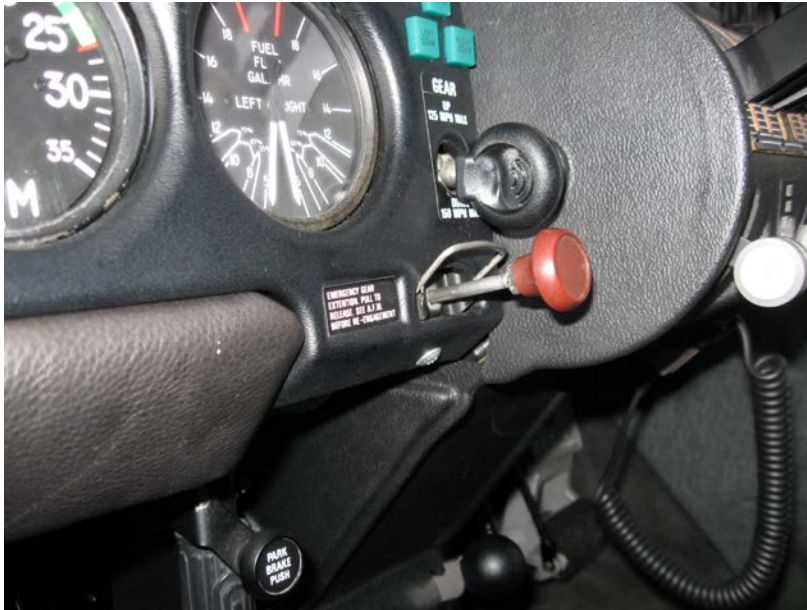
Billedet herunder blev taget på havaristedet kort tid efter havariet. Understelshåndtaget var placeret i ned position, og det røde nødhåndtag var trukket ud.

Det røde nødhåndtag blev efter havariet fundet ude, hvilket burde sikre hovedunderstellet imod at blive låst op. Havarikommissionen kan ikke udelukke, at håndtaget har befundet sig i en andre positioner i perioden før landingen, hvor piloten forsøgte at operere understellet ved hjælp af begge understelshåndtag.

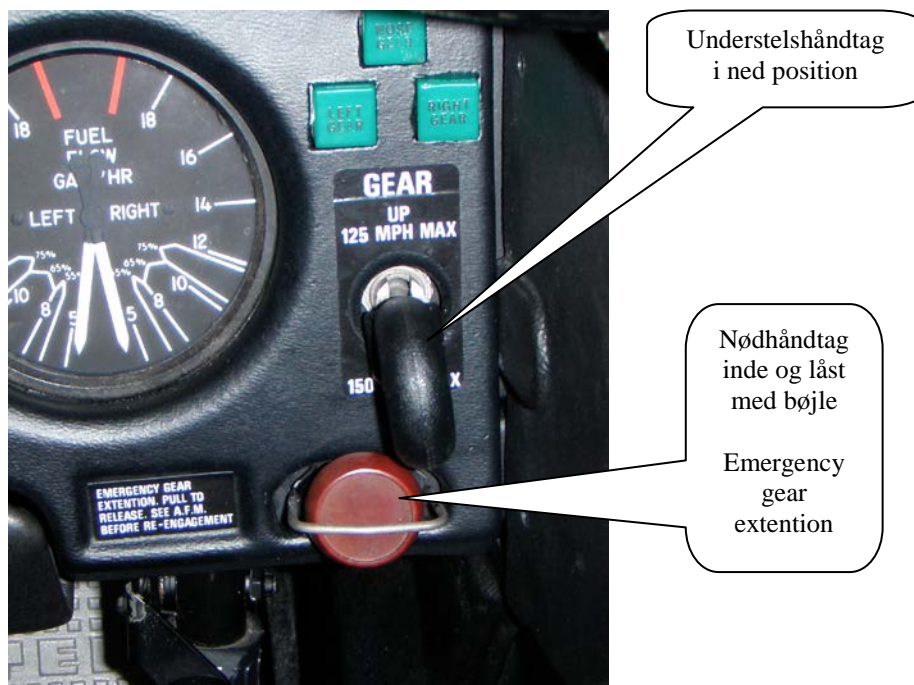
Testen fandt, at det kun var muligt at udløse hovedunderstellets låsekroge når det røde nødhåndtag befandt sig inde i sin normale position, som det er vist på billedet herunder.

Havarikommissionen kunne kun låse hovedunderstellet op med trykstød i hydraulik systemet frembragt af næsestellet, når det røde nødhåndtag var placeret inde, og ikke når det var ude.

Når det røde nødhåndtag har været anvendt til nødudfældning af understellet, skal det forblive ude, indtil flyet er blevet anbragt på jacks.
