Havarikommisionen

Statement 2022-204

Havari med OY-ALD (De Havilland DHC-1 Chipmunk Mk. 22) og OY-ATR (De Havilland DHC-1 Chipmunk Mk. 22) ca. 8 nautiske mil østsydøst for Sønderborg (EKSB) d. 14-05-2022.

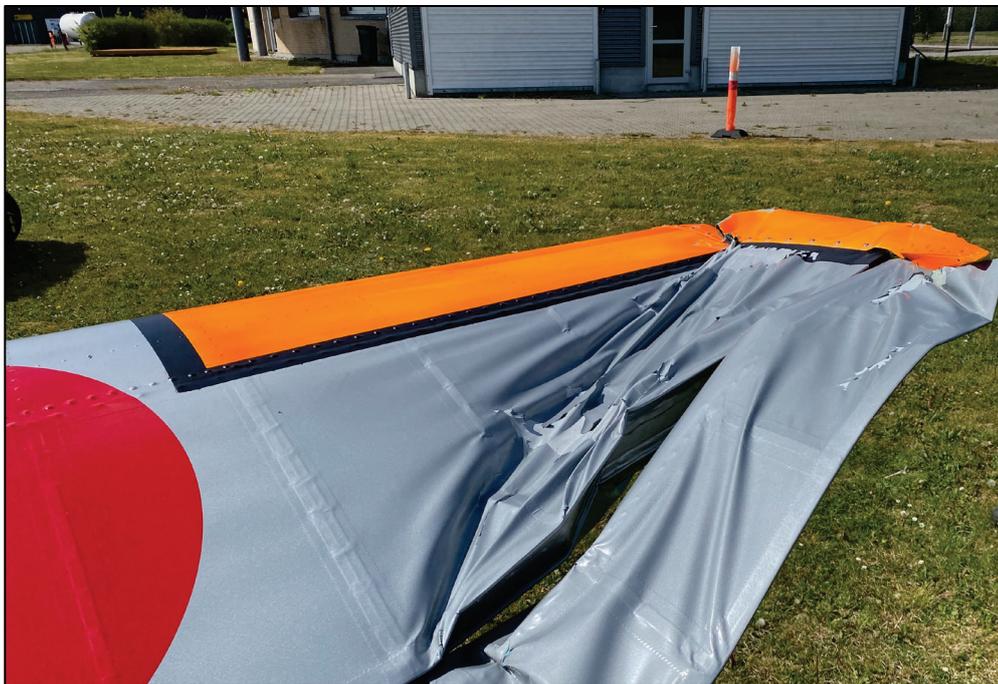
I et formationsskifte kolliderede højre vinge på OY-ALD med halehjulet på OY-ATR.

Der opstod større strukturelle skader på flyets højre vinge og krængeror.

Foto 1. Strukturelle skader på flyets højre vinge og krængeror.

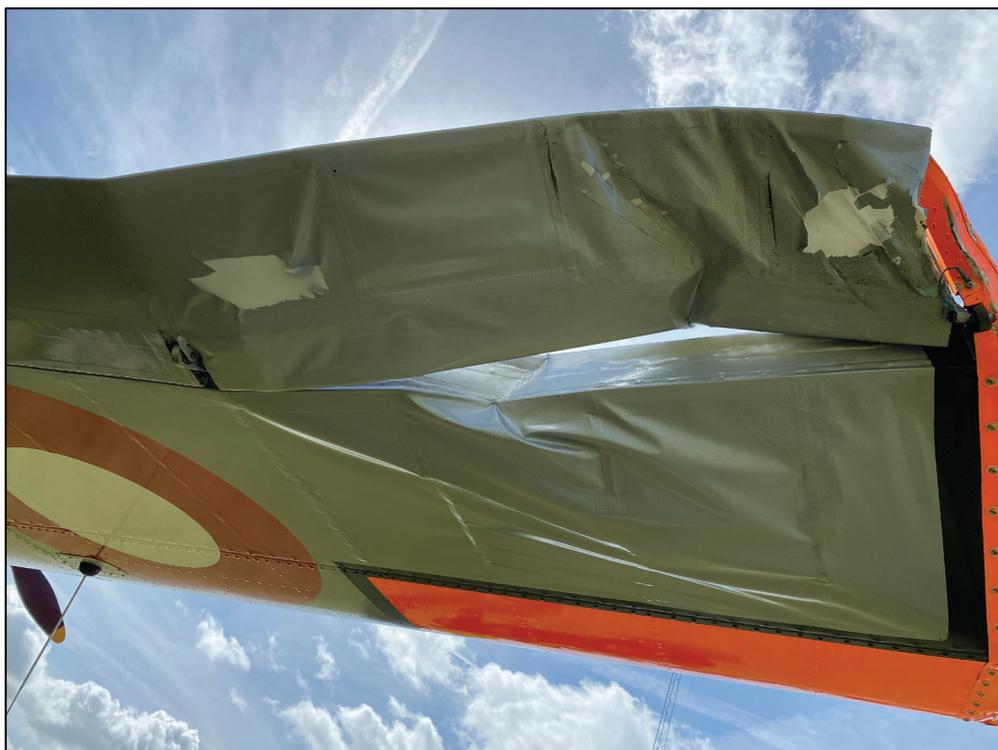
Foto 2. Strukturelle skader på flyets højre vinge og krængeror.
