Havarikommisionen

Accident Investigation Board Denmark

Statement 2020-265

Statement over havari med OY-XPF (Schleicher ASW20) på Bad Gandersheim, Tyskland (EDVA) d. 13-07-2020.

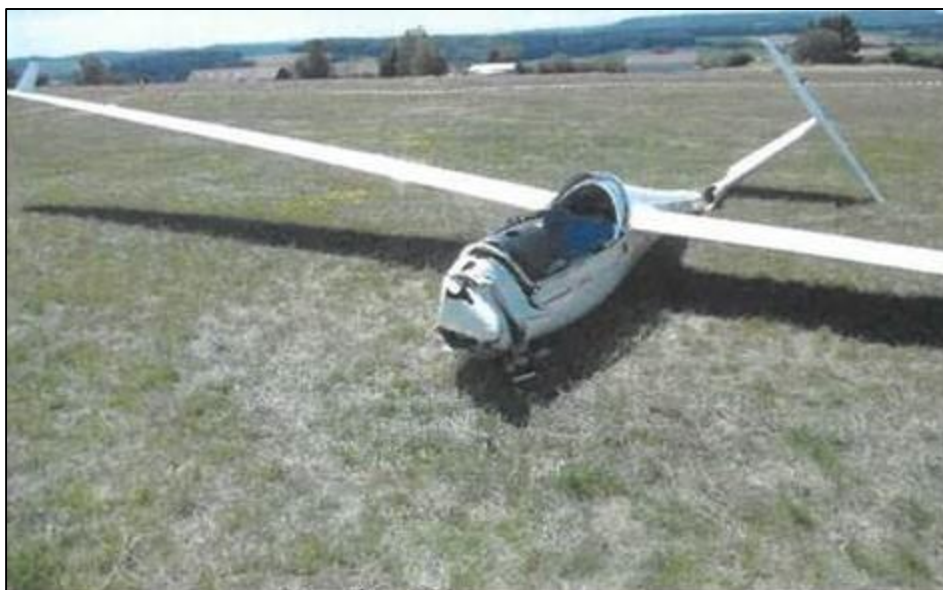
I forbindelse med en spilstart fik den venstre vinge kontakt med jorden, hvorefter svæveflyet havarerede.

Der opstod skader på flyets næse- og halestruktur.

Billede 1. Skader på svæveflyet.

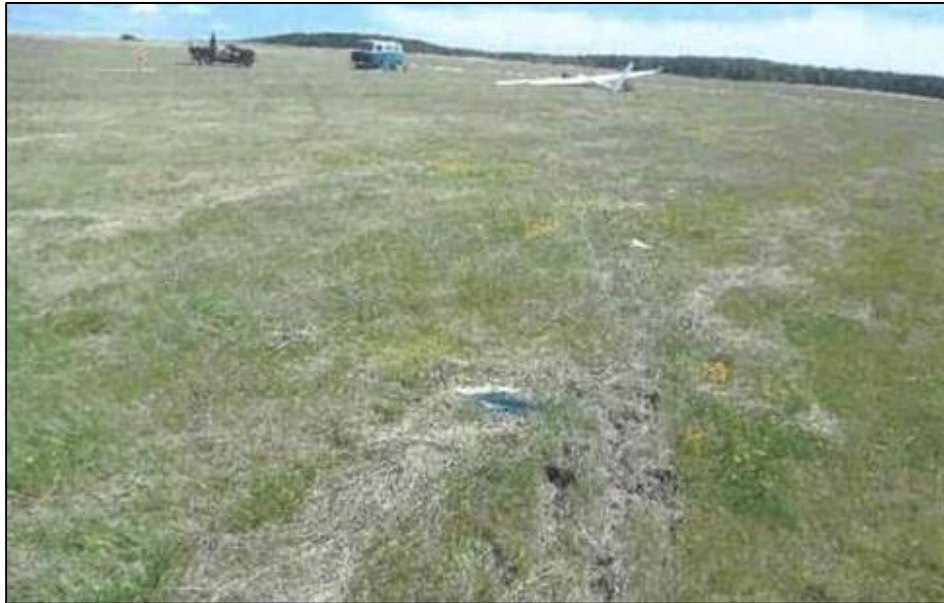
Der opstod mindre skader på banen.

Billede 2. Skader på banen.
