# Havarikommisionen

## Redegørelse 2020-195

**Redegørelse over havari med OY-XJL (Schleicher ASW 19 B) på True Svæveflyvebane d. 19-05-2020.**

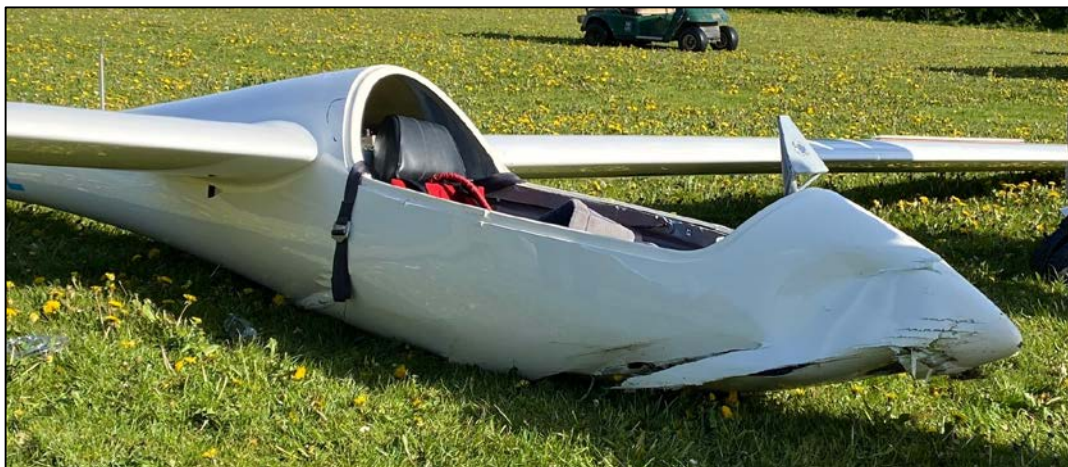
- separerede hjuldørene og canopy plexiglasset fra svæveflyet
- blev hjulet trykket op i hjulbrønden
- brød eller løsrev de tværgående krydsfinerplader, hvorpå rorpinden og siderorspedalerne var monteret, sig fra den limede befæstelse til flykroppen
- opstod revner og åbninger i glasfiberen i bunden af halepartiet og omkring haleunderstøtningen (haleslæberen)
- opstod der væsentlige skader på flykroppen fra næsen til hjulbrønden.

På undersiden blev glasfiberen trykket ind og åbnede sig, og der opstod langsgående revner.

På oversiden ved næsen til starten af canopy'et opstod en langsgående revne samt trykkskader.

På højre side opstod der trykkskader i form af revner i og indtrykning af glasfiberen. Instrumentpanelet og canopy rammen blev efterfølgende fjernet af redningsberedskabet.

Billede 1. Skader på svæveflyets næse- og cockpitsektion

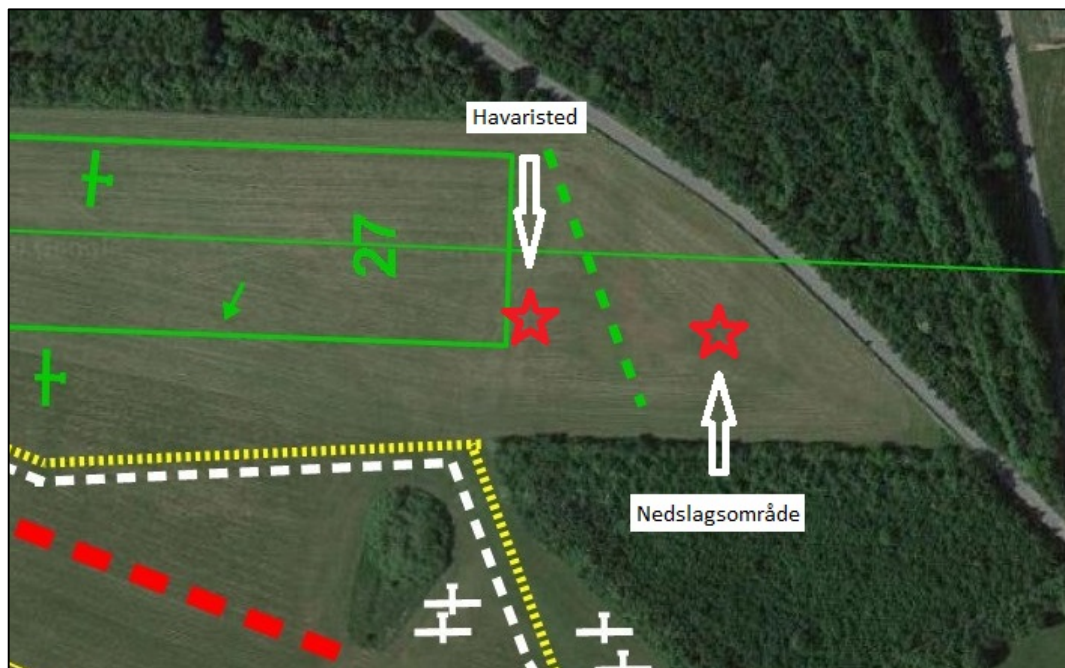
Svæveflyet ramte begyndelsen af banen (nedslagsområde), inden den i svæveflyveklubbens flyvereglement definerede linje for tidligste sætning. Svæveflyet standsede ca. 76 m længere nede ad banen (havaristed).

Den grønne stiplede linje angiver tidligste sætning på bane 27.

Den røde stjerne længst til højre indikerer hvor svæveflyet ramte banen (nedslagsområde), og den røde stjerne til venstre indikerer, hvor svæveflyet standsede (havaristed).

Billede 2. Nedslagsområde og havaristed

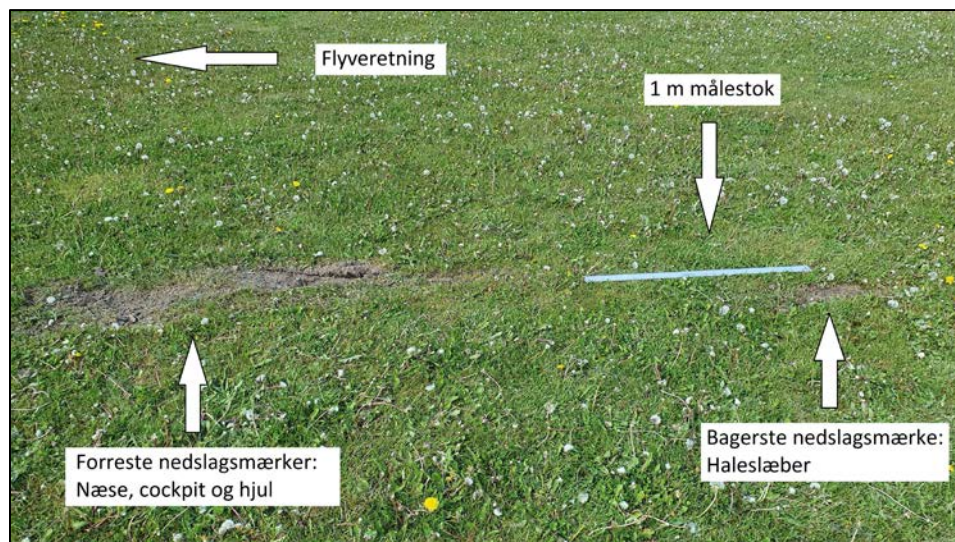
I nedslagsområdet var der to hovedområder med mærker. Det ene område havde mærker efter svæveflyets næse, kroppen under cockpittet og landingshjulet.

Det andet område, der lå ca. 2 m øst for det forreste område, havde mærker efter haleslæber og undersiden af halen.

Billede 3. Nedslagsmærker

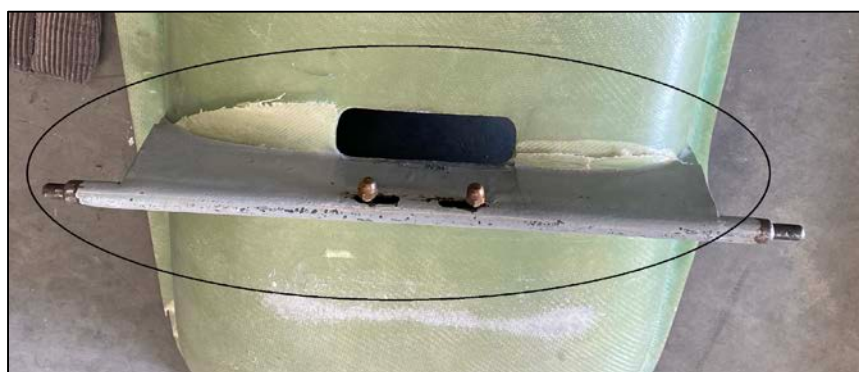
Cockpitsædets ryglæn var revnet på tværs ud for vinkeljusteringsbeslaget – se billede 4.

Billede 4. Cockpitsædets ryglæn
