Havarikommisionen
Accident Investigation Board Denmark

REDEGØRELSE

GROB G102 ASTIR CS

OY-XGG

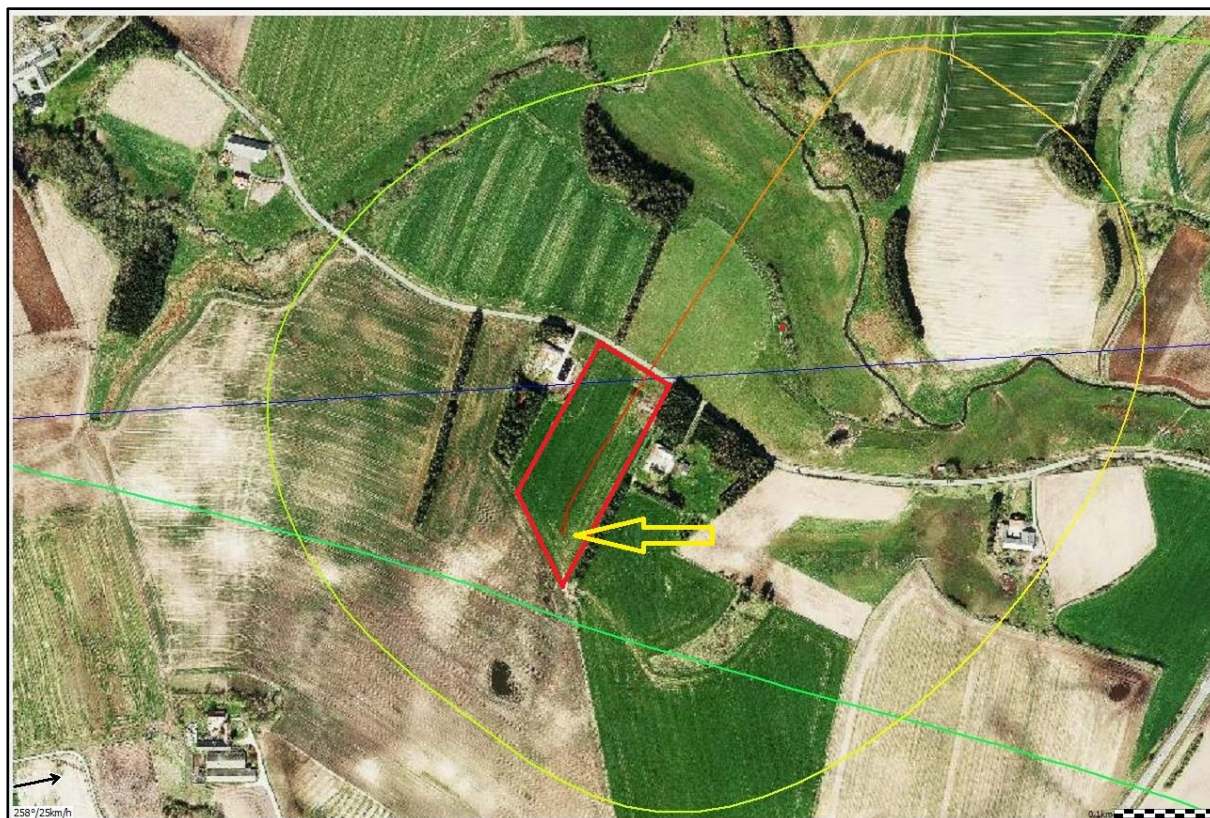
Der var ikke muligt for Havarikommissionen ud fra GNSS loggerens data at bestemme de præcise positioner på marken for henholdsvis den første sætning og den anden sætning af svæveflyet.

Ovenstående billede er en gengivelse af svæveflyets track baseret på GNSS loggerens data:

- Den kraftige røde markering viser marken med en bredde på ca. 75 m og med en længde mellem 175 og 230 m
- Den kraftige gule pil markerer havaristedet
- Den tynde streg viser svæveflyets track hen over jorden
- Farven på tracket indikerer svæveflyets flyvehøjde, hvor grøn er den højeste og rød er den laveste flyvehøjde over jorden.
- Nederst i venstre hjørne vises numerisk ($258^{\circ}/25$ km/t) og med sort pil den beregnede vind
