Havarikommisionen
Accident Investigation Board Denmark

REDEGØRELSE

MOONEY M20A

OY-ADR

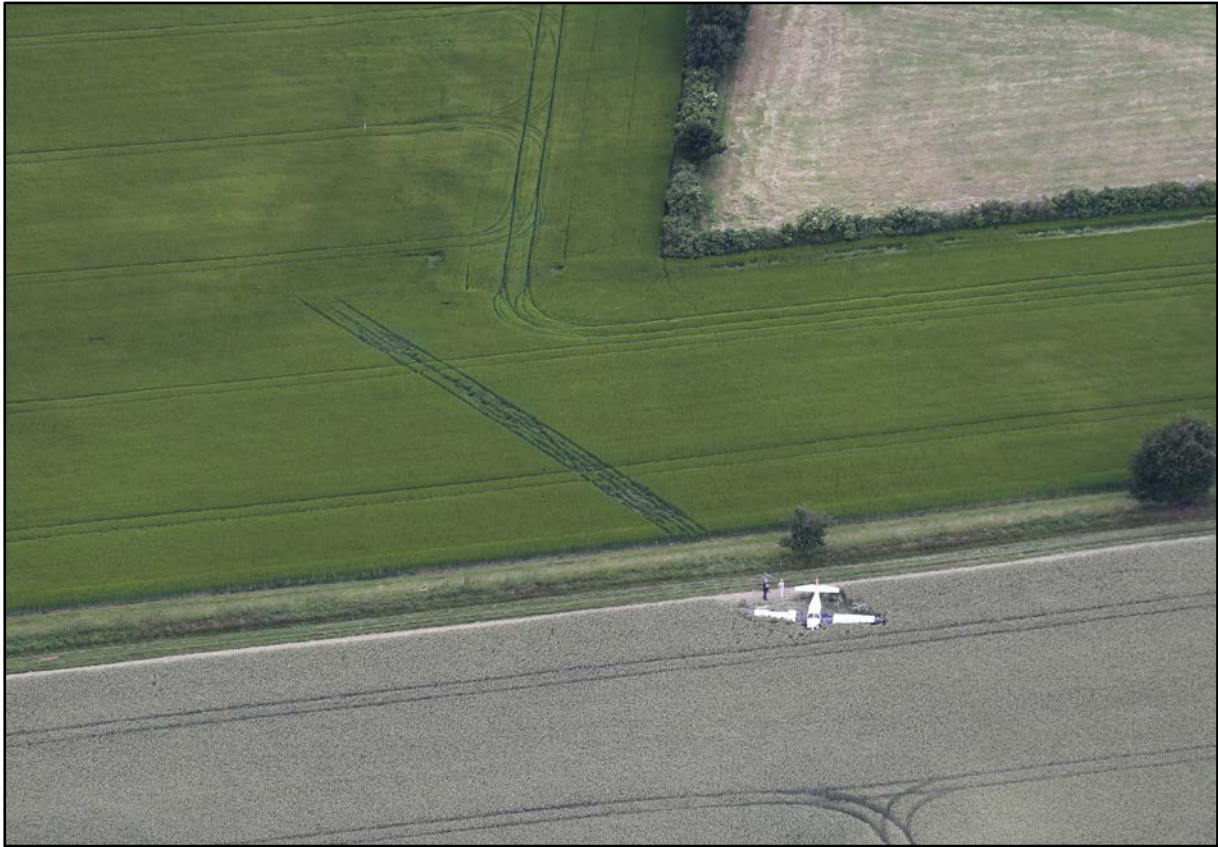
Piloten landede flyet i en kornmark 0,54 nm syd for EKRS.

Flyet kørte ca. 45 meter, hvorefter det ramte en jordvold, der afgrænsede marken mod syd.

Flyet fortsatte op over jordvolden, krydsede et hjulspor og kom til standsning i kanten af en kornmark.

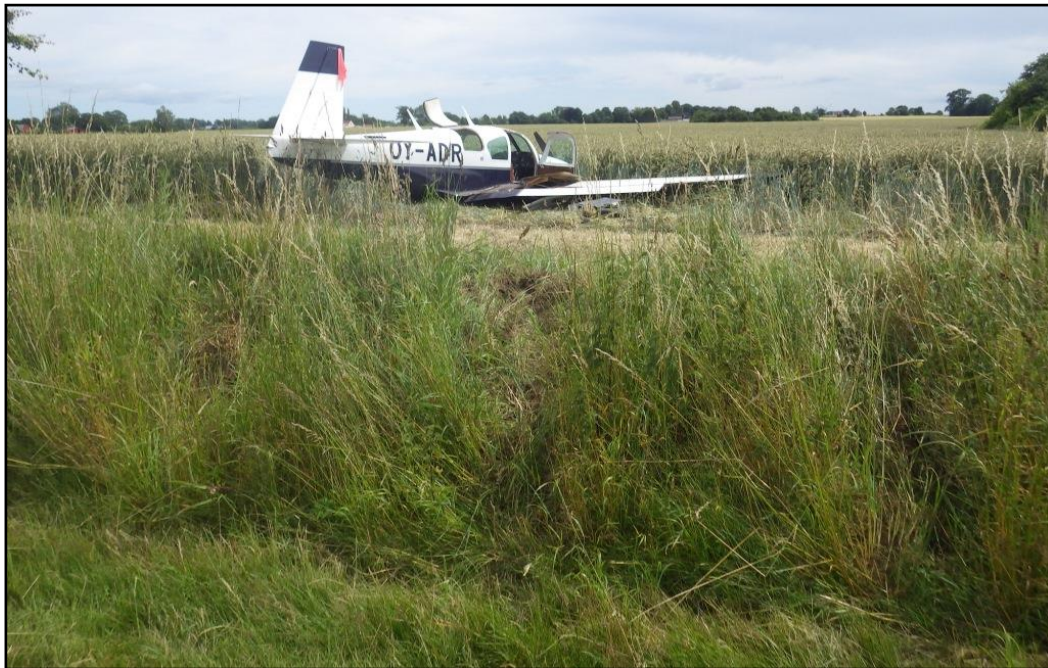
Flyets næse- og hovedunderstel kollapsede som følge af kontakt med jordvolden.

På billedet herover ses jordvolden med spor efter næsehjulet i midten samt højre og venstre hovedhjul.

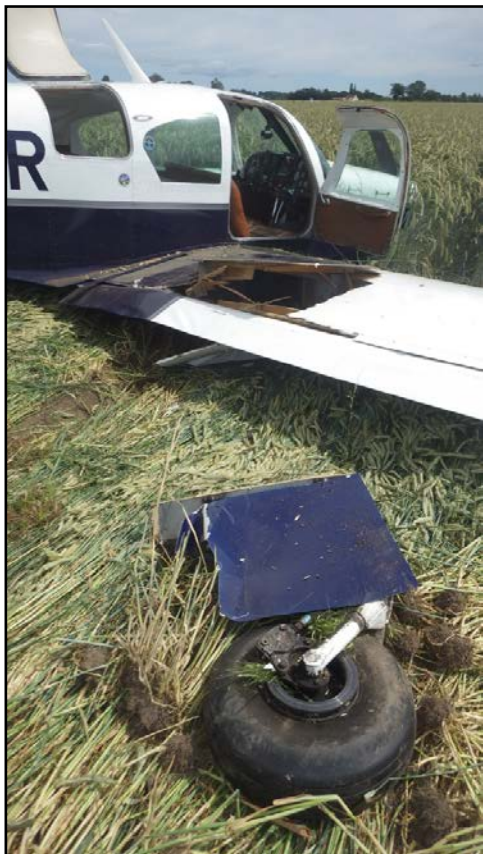
Hovedunderstellet kollapsede og brød fra vingestrukturen, som var en trækonstruktion.

På billedet til venstre ses hullet i vingen ved vingeroden, hvorfra højre hovedunderstel var brudt.

Højre hovedunderstel befandt sig på jorden bag flyets højre vinge.

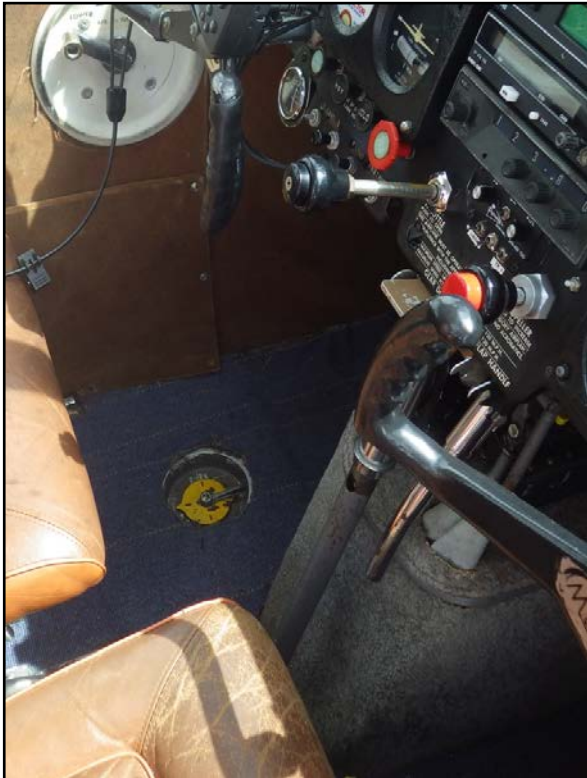
Tankvælgeren var ikke synlig, før pilotens sæde blev kørt tilbage, som det ses på billedet på næste side til venstre.

- En tankindikatorkontakt skulle anvendes, for at skifte visningen mellem højre og venstre vingetank
- Det var ikke umiddelbart muligt at se tankvælgerens position fra pilotens eller instruktørens sæder

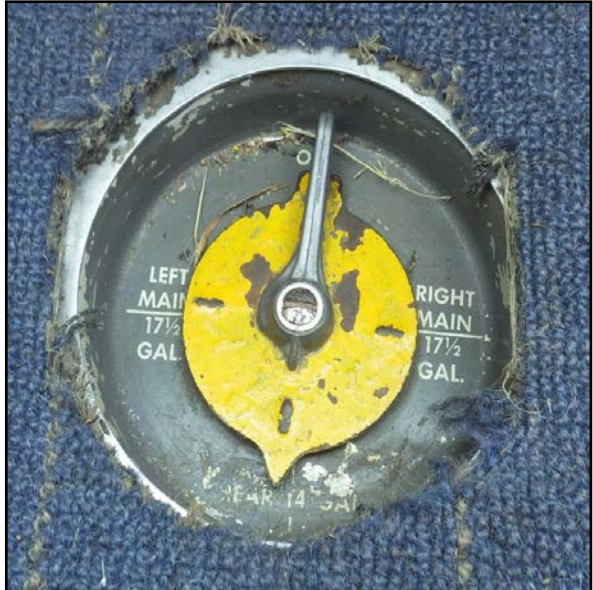
Herunder ses tankvælgeren i positionen "REAR" (fuselagetank). Håndtaget skjuler delvist teksten "OFF".

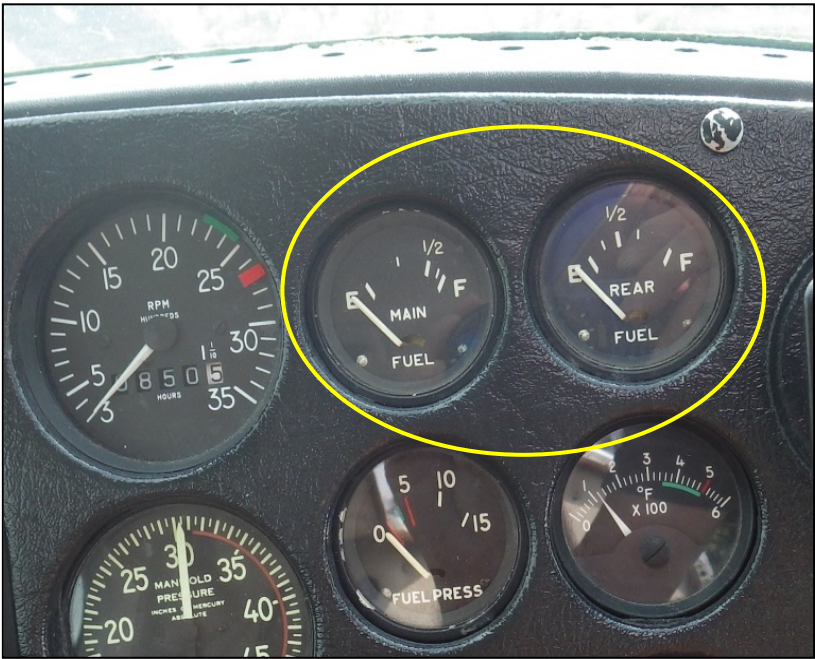
De var placeret øverst i instrumentpanelets højre side, herunder vist i den gule cirkel på billedet.

Tankindikatoren mærket med "REAR" kunne udelukkende vise brændstofmængden i fuselagetanken.

Tankindikatoren mærket med "MAIN" kunne vise brændstofmængden i højre eller venstre vingetank. Visningen blev skiftet mellem højre og venstre tank ved hjælp af en tankindikatorkontakt.

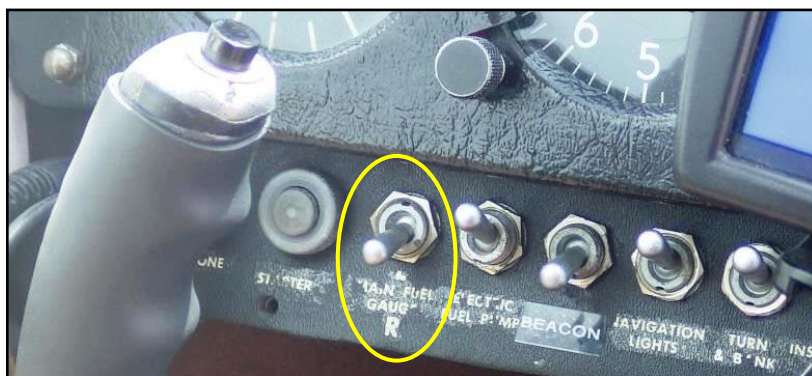
I den gule cirkel på billedet herunder ses ovennævnte tankindikatorkontakt til skift af visningen på tankindikatoren til vingetankene "MAIN".

Da tankindikatorkontakten efter havariet blev valgt til "R" (se billedet herover), viste indikatoren tom tank.

Tankindikeringsystemet var ikke hensigtsmæssigt designet. Det var muligt at flyve med indikering af at have en fuld tank til rådighed, uden at dette var tilfældet.
