Havarikommissionen
Accident Investigation Board Denmark

REDEGØRELSE

18-07-2015

GROB G103C TWIN ASTIR

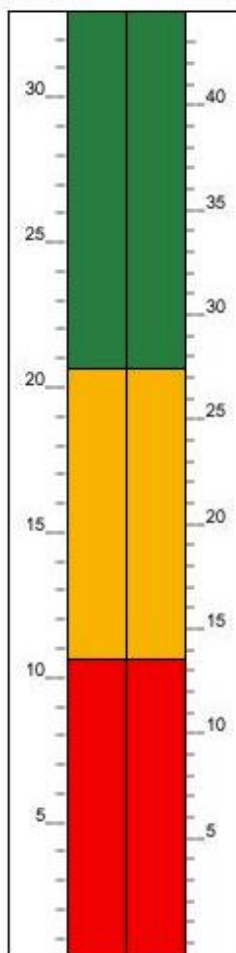
TRÆNINGSBAROMETER

Træningsbarometeret viste, at pilotens træningstilstand, hvad angik flyvetimer, befandt sig i rødt område og i gult område, hvad angik antal starter.

Piloter i en sådan træningstilstand burde under de fremherskende vindforhold jf. DSvU udvise ”skærpet opmærksomhed” og muligvis ”kontakte en instruktør”.
