Havarikommissionen
Accident Investigation Board Denmark

REDEGØRELSE

REIMS F 172N

OY-AZM

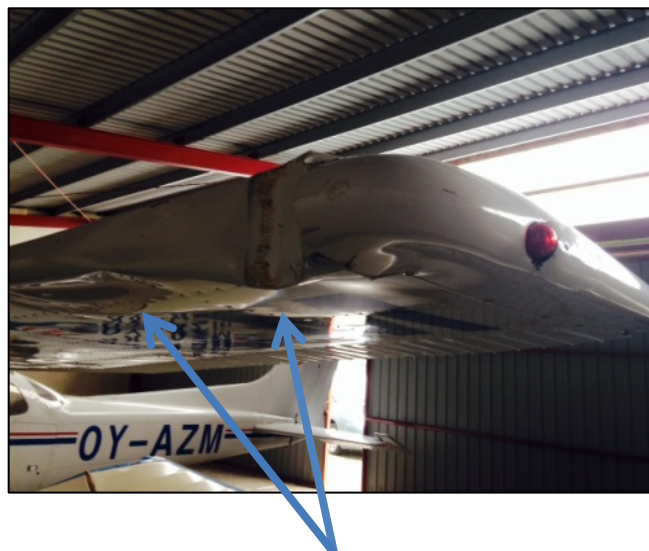
Kollisionen forårsagede skader på venstre vingeforkant og bagkant ved vingeroden. Begge propelblade blev bøjet bagover i kørselsretningen. Propelspinnerens forreste del blev sammentrykket i retning mod flyets motor.

Venstre vinges kollisionspunkt var opmålt til ca. 20 centimeter (cm) fra vingetippen.

Skader på venstre vinges forkant

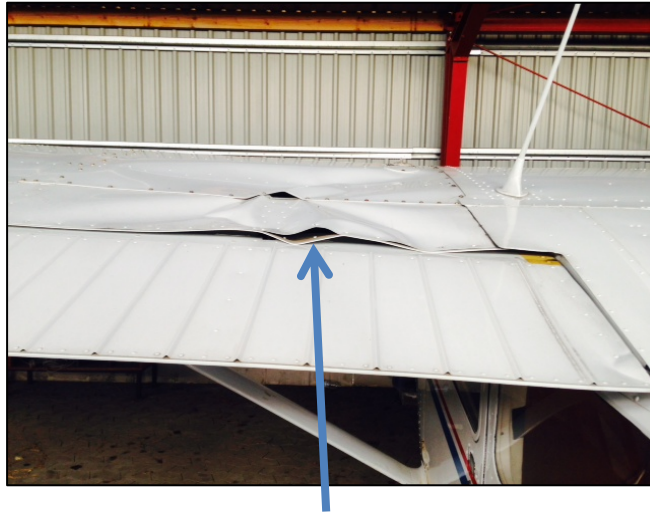
Skader på venstre vinges bagkant

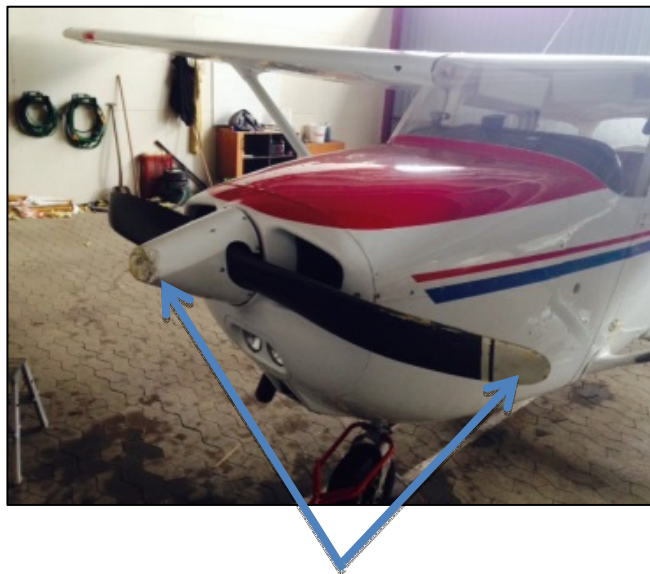
Skader på propelblade og spinner

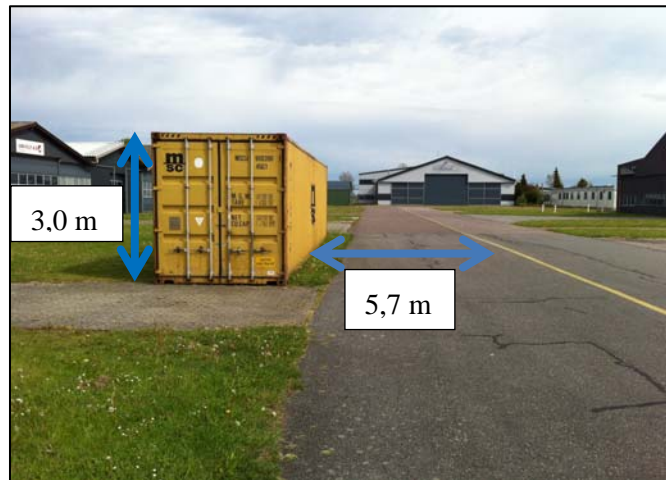
Containerens placering set i flyets kørselsretning

Afstanden fra servicevejens gule centerlinje til den langsgående side på containeren var opmålt til 5,7 m. Containeren var 3,0 m høj.

Kørsel på servicevejens centerlinje med næsehjulet ville have elimineret risikoen for kollision. Den umarkerede container skønnes dog at være uhensigtsmæssigt placeret.

Som et forebyggende tiltag har Odense Lufthavn efter havariet været i dialog med brugeren af den ovennævnte container for fremadrettet, at sikre en mere hensigtsmæssig markering og placering af objekter på serviceområdet.

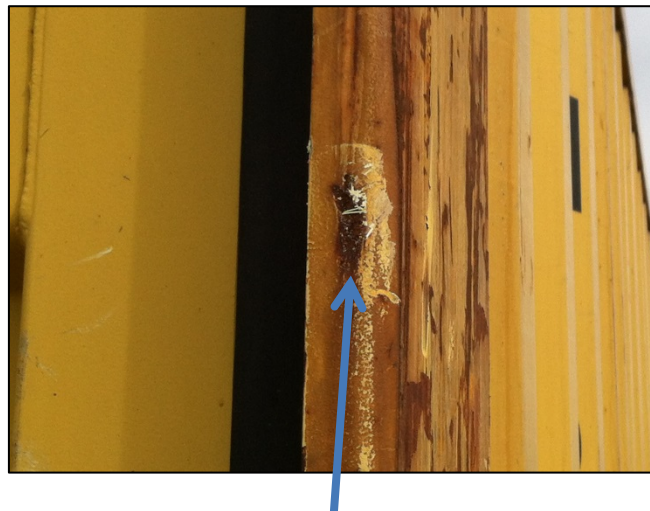
Mærke på containeren efter kollision med flyets venstre vinge

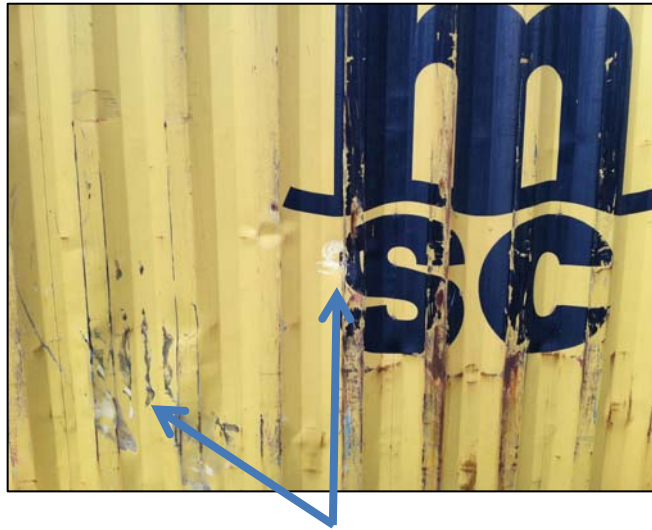
Mærke på containeren efter kollision med flyets propel og spinner
