REDEGØRELSE

Alvorlig Hændelse

08-07-2014

PIPER PA28 181

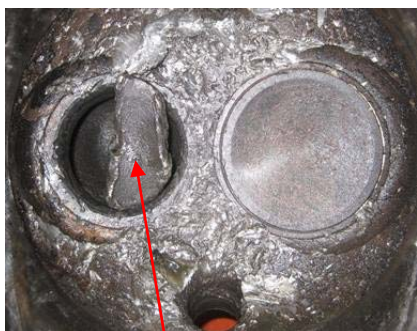
Undersøgelsen af motoren afdækkede, at udstødningsventilhovedet i cylinder nummer to var knækket i toppen af ventilstammen og havde beskadiget cylinderen og stemplet.

Cylinder nummer to med stempel

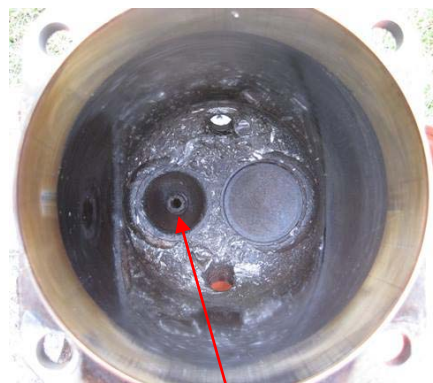
Løs ventilhovedrest

Det har ikke været muligt for Havarikommissionen at afdække, hvorfor ventilhovedet på udstødningsventilen i cylinder nummer to var knækket. Dertil var skaderne på cylinderen, ventilstammen og stemplet for omfattende.

Da motorens gangtid var 2417 timer kan det ikke udelukkes, at metaltræthed og /eller korrosion omkring ventilhovedet og ventilstammen kan have frembragt materialesvækkelse og brud på ventilstammen.
