Rapport

Regionaltog kollideret med gravemaskine mellem Skodsborg og Klampenborg

14.11.2017

HCLJ2017-46.	Ulykke	Kollision	Togkørsel
Dato:	14.11.2017	Tidspunkt:	07:43
Sted:	Skodsborg-Klampenborg	Jernbanevirksomhed:	DSB
Infrastrukturforvalter:	Banedanmark

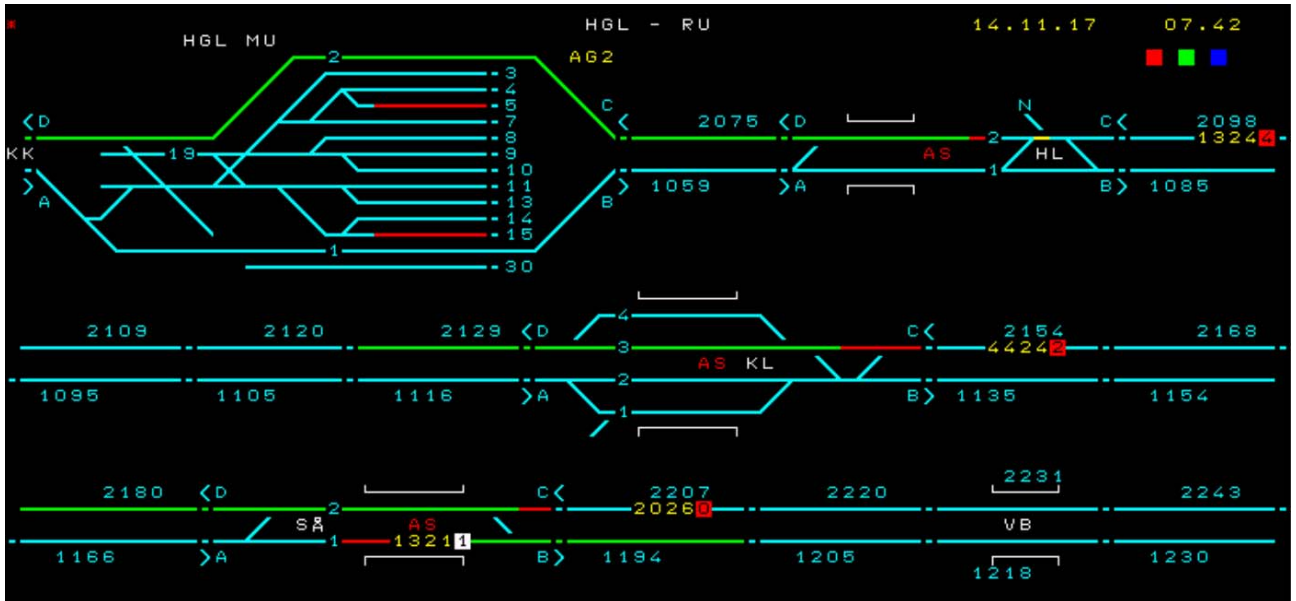
3 Strækningsbillede FC Kyst 07:42 14.11.2017(log) - Klampenborg ses midt i billedet og Skodsborg nederst til venstre med tog 2026 på vej ind på stationen og tog 1321 ankommet fra Klampenborg

Af logning fra fjernstyringssystemet fremgår, at da der blev indkoblet MC-drift på Klampenborg station, var tog 4424 på vej igennem Klampenborg og tog 2026 på vej igennem Skodsborg med udkørsel mod Klampenborg. Tog 1321 var i Skodsborg med signal mod Helsingør og der fandtes ingen tog på vej mellem Østerport og Skodsborg.

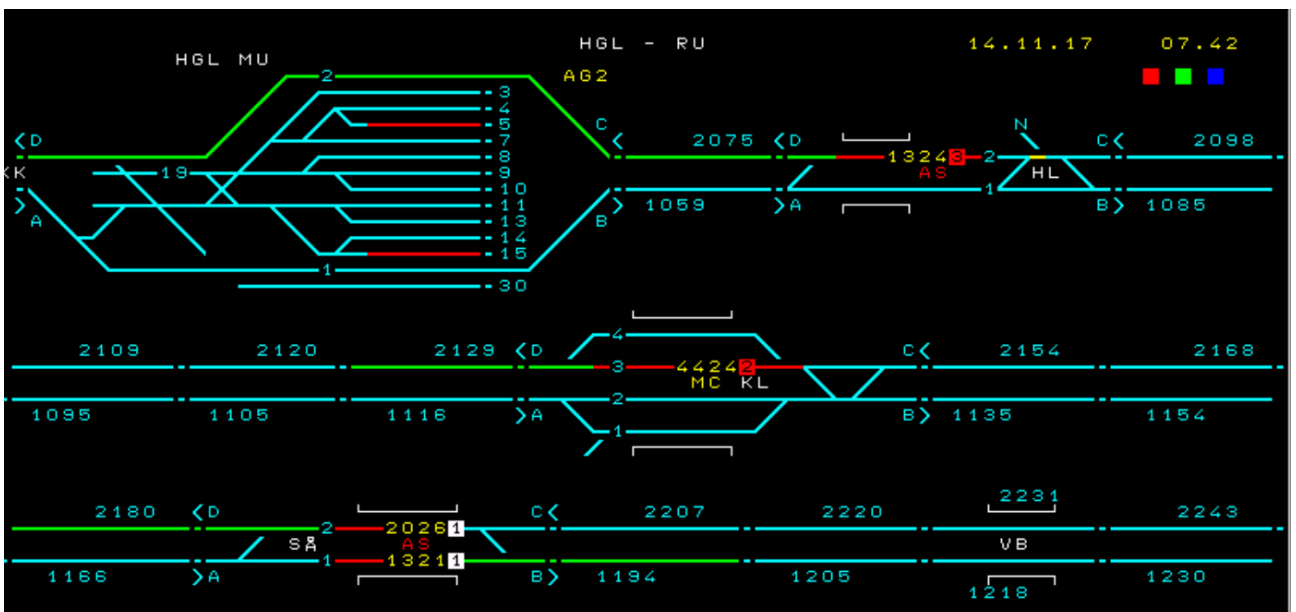
4 Strækningsbillede FC Kyst 07:42 14.11.2017(log) - Klampenborg ses midt i billedet. Skodsborg nederst til venstre med tog 2026 på vej mod Klampenborg og tog 1321 ankommet fra Klampenborg.

Selv om stationsbestyreren gentog SR-arbejdslederens melding Skodsborg-Klampenborg indikerer hans betjeningshandling, at han ubevidst koblede ønsket om spærring sammen med at højre spor Klampenborg-Skodsborg netop var blevet frit.
