Redegørelse

Passager trukket ned i sporet af tog,

Nørreport fjern

18.02.2015

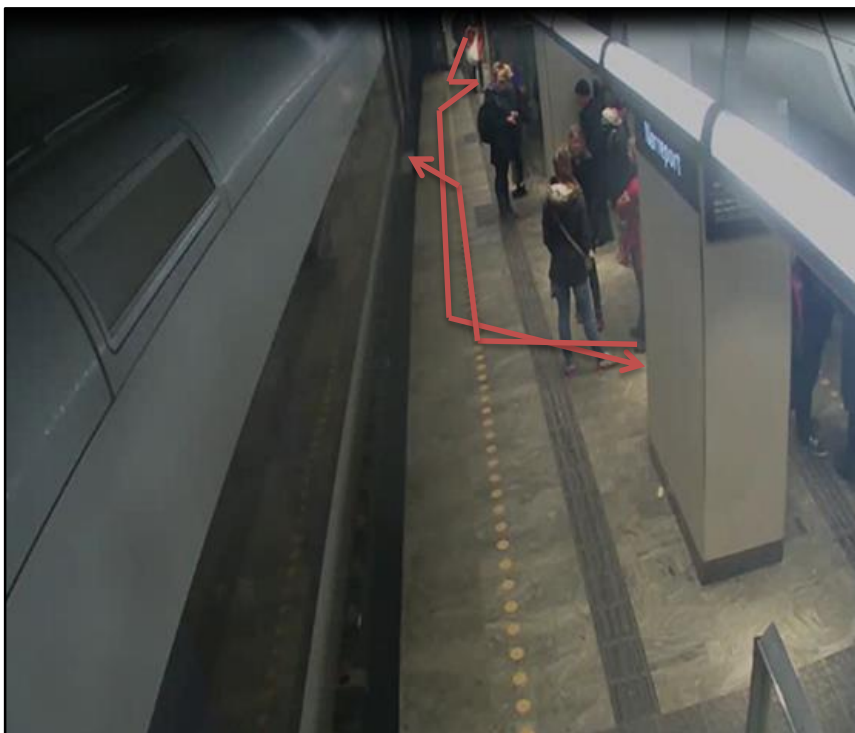
De røde pile indiker retning for trappen og hvorfra kvinden kom småløbende for at finde klippekortautomaten inden hun vendte sig mod togets indstigningsdør

Perron 1, hvor toget holder. De gule prikker indikerer sikkerhedszonen som kun må betrædes ved ind- og udstigning af tog

Forholdene på fjerntogsperronen på Nørreport er af en sådan karakter, at grundet den trange plads, er klippeautomater og tjek in stander placeret steder, hvor der ikke skabes propper blandt passagerne, og de er svære at få øje på. Der findes ingen skiltning, der viser deres placering.

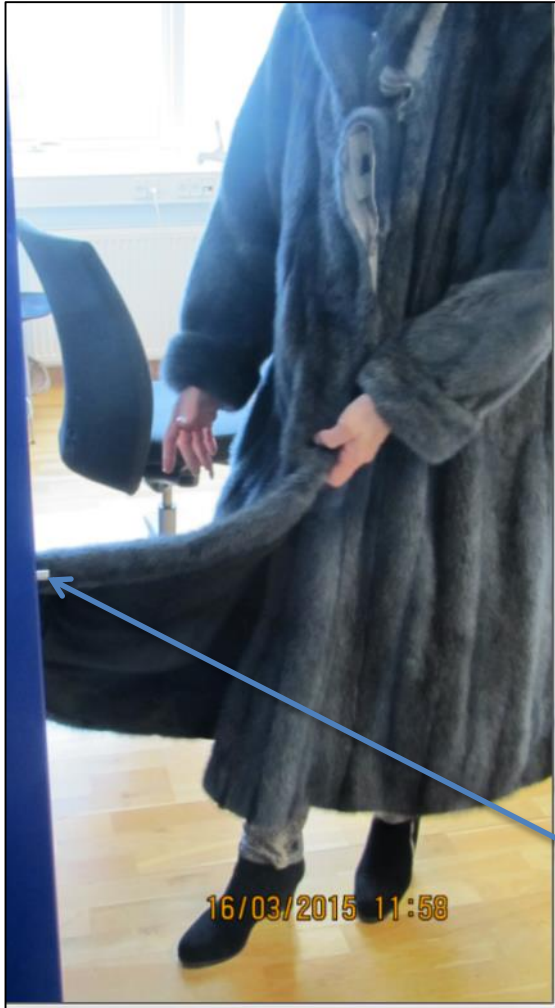
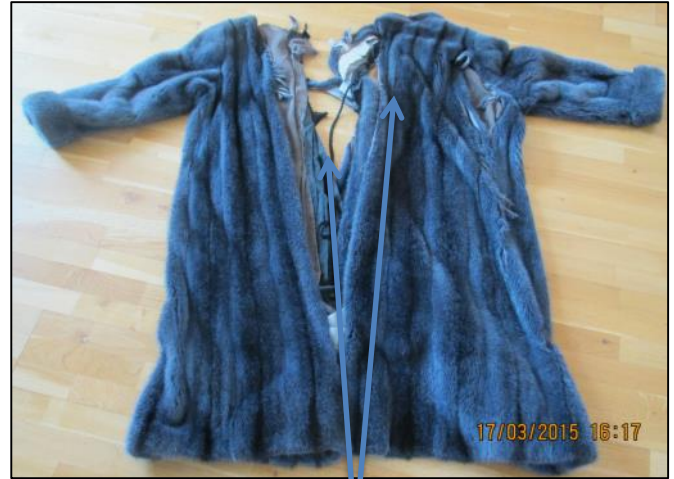
Pelsfrakkens syning både i højre forside og midt bag i ryggen blev flået op, idet kvinden blev slæbt af toget henover betonsvellerne mellem toghjul og perronunderkant.

Pelsfrakkens højre forside blev fastklemt mellem dørene

I det øjeblik, hvor dørene var i færd med at lukke, trådte passageren op på fodtrinet, der endnu ikke var trukket ind; den forreste del af passagerens lange pelsfrakke blev fastklemmt mellem dørene. Da dørene var lukket, erkendte passageren, at hun ikke kunne komme med og trådte tilbage på perronen samtidigt med at fodtrinnet blev trukket på plads. Da hun så at frakken sad fast, forsøgte hun at trække den fri. Toget satte i gang og accelererede, passageren blev trukket med af toget, faldt efterfølgende og blev trukket på perronen, og meget kort efter faldt hun ned mellem tog og perronkant.

Da der efter dørlukningen var sat i gang ikke foregik nogen kontrol af forholdene ved togets døre, og disses klemsikring ikke kunne detektere den klemte pelsfrakke, var der intet yderligere, der kunne imødegå ulykken.

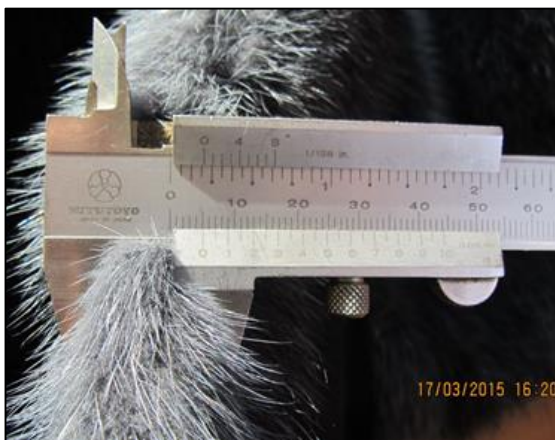
Pelsfrakken målt på det tyndeste sted 5 mm.

Når en genstand på 35 mm eller derover registreres mellem dørbladene ved lukning af døre, vil klemsikringen aktiveres og dørene stoppe deres bevægelse i den aktuelle position. Derefter kan dørene åbnes manuelt, og efter to sekunder vil dørene med nedsat hastighed lukke sig igen. Denne proces gennemføres op til tre gange, og lykkedes det ikke at få dørene til at lukke, genereres der en fejlmeddelelse. Når en genstand er mindre end 35 mm, vil det ikke med sikkerhed blive registreret, og dørsystemet vil opfatte, at betingelserne for at sætte traktion på toget er opfyldt, således at lokomotivføreren kan køre toget uden information om, at noget eventuelt er i klemme. Hvis der registreres en forhindring ved lukning, åbnes dørene i 10 sekunder for derefter at lukkes igen.

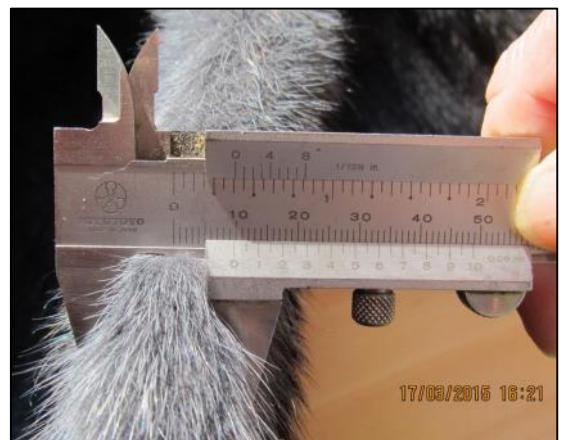
Pelsfrakken målt på det tykkeste sted 9,9 mm.
