Havarikommisjonen

Redegørelse 2019-355

Redegørelse over havari med D-KGJM (Schleicher ASH 31 Mi) ved Her-
ning/Skinderholm (EKHG) d. 24-08-2019.

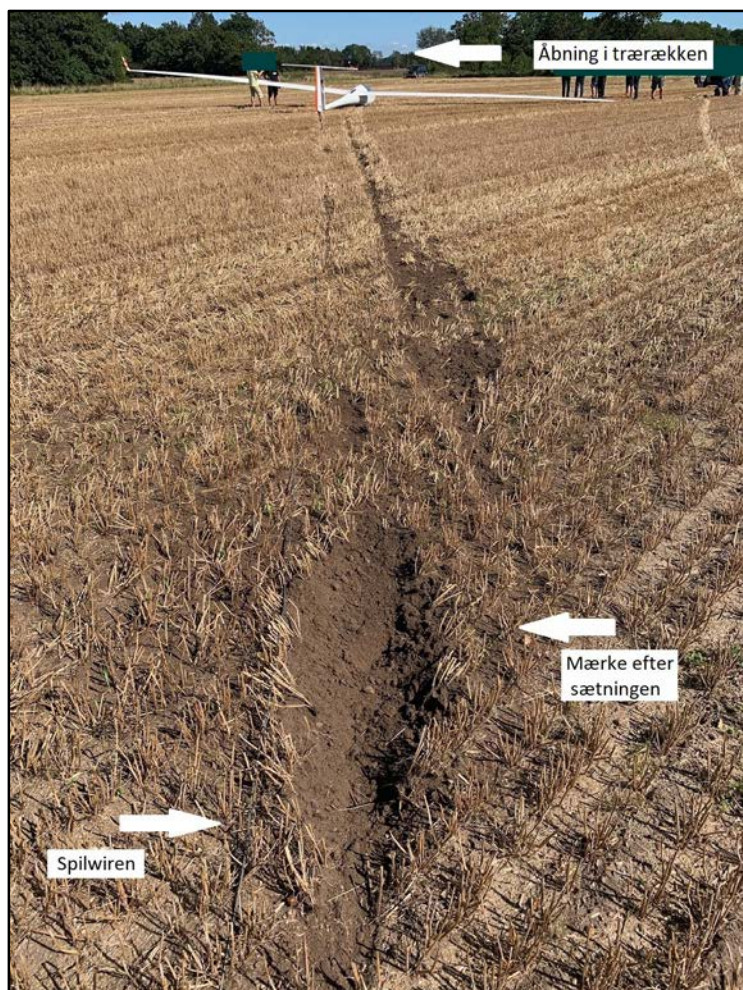
Inden svæveflyet nåede til begyndelsen af marken, sank det og landede hårdt på stubmarken og havarede.

Svæveflyet landede hårdt på stubmarken, og piloten mærkede et smertefuldt stød i ryggen samtidigt med, at han trak gassen til tomgang. Motoren stoppede øjeblikkeligt, og flyet skred omkring 50 meter (m) fremad, inden det stoppede på stubmarken.

Ovenstående foto viser mærker efter sætningen, spilwiren, svæveflyet og åbningen i trærækken.

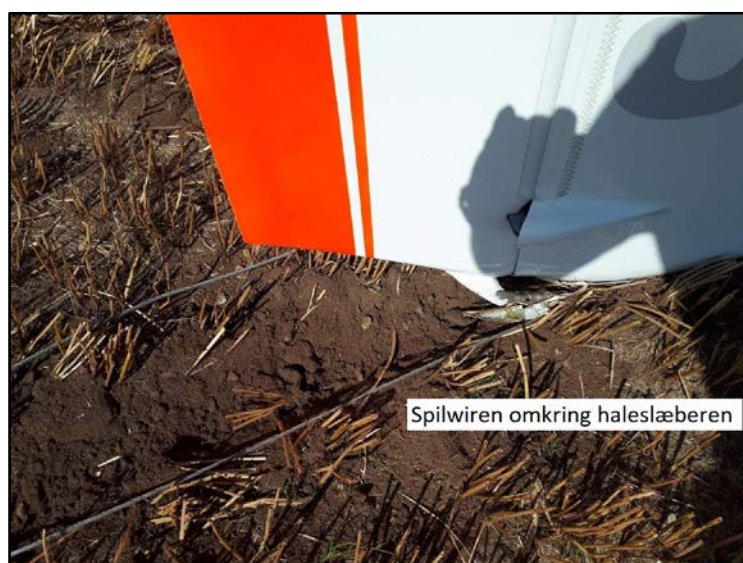
Da svæveflyet passerede hen over startspillet under svag stigning, erkendte piloten at svæveflyets haleslæber, hvis nederste del var et lille hjul, sandsynligvis havde fanget spilwiren.

Ovenstående foto viser nederste del af haleplanet og haleslæberen, med spilwiren omkring haleslæberen.

Det er sandsynligt, at spilwiren kunne blive samlet op af haleslæberen på grund af hjulets relativt lille dimension. Det anses samtidigt for mindre sandsynligt, at en spilwire kunne blive samlet op af et hovedhjul med en relativt større dimension.

Svæveflyeklubbens ledelse (bestyrelse) indførte umiddelbart efter havariet et midlertidigt forbud mod at starte med en SLG, når der var udlagt spilwires.

Ingen starter med TMG, flyslæb eller SLG, hvor man krydser liggende wires.

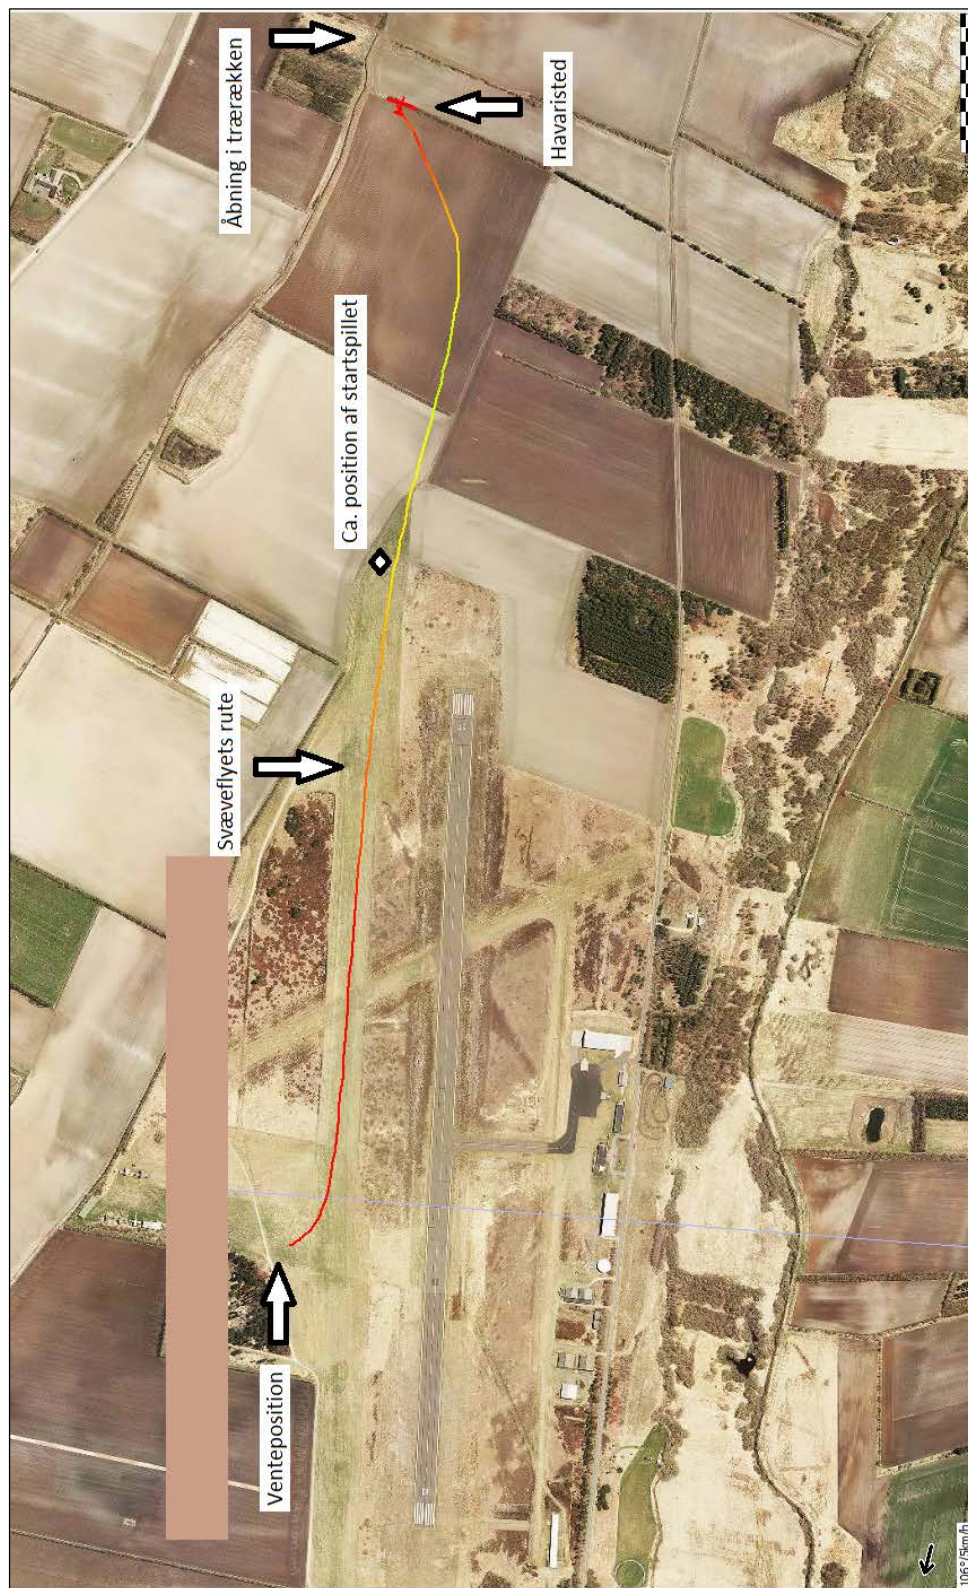
BILAG 3 – FLYVERUTE OG HAVARISTED

Oversigt over svæveflyets rute og havaristedet baseret på FLARM data - [se bilag 3](#)
