# Havarikommissionen

## Statement 2021-365

**Havari med OY-TBX (HB Brditschka HB 23/2400 Scanliner) på Klelund flyveplads ved Holsted d. 24-10-2021.**

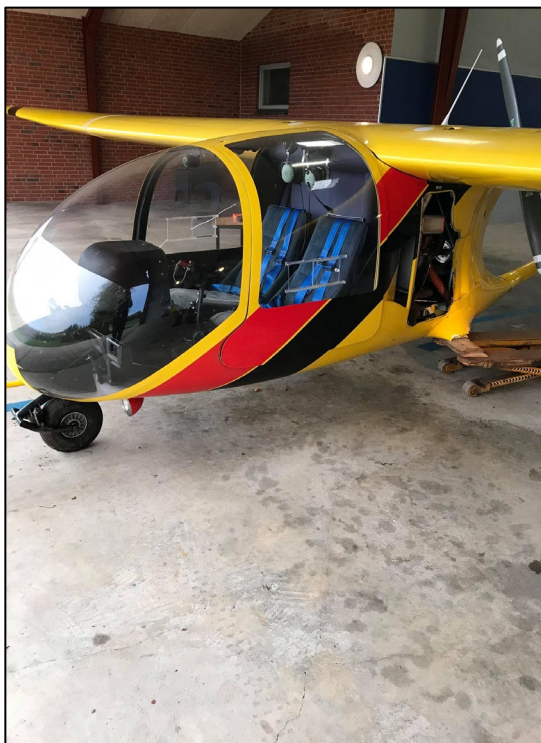
Venstre hovedhjulsunderstelsben separerede fra flykroppen, og næsehjulsunderstelsbenet blev deformeret.

Foto 1. Flyet vist med det separerede venstre hovedhjulsunderstelsben og trykkede næsehjulsunderstelsben

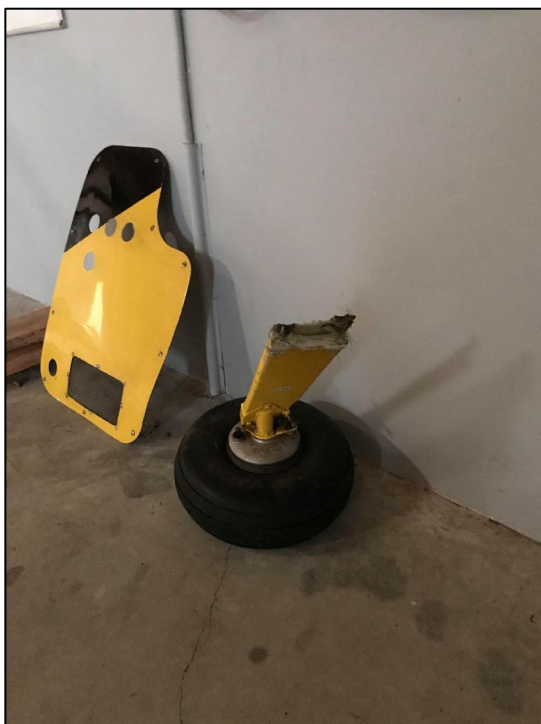
Der opstod ingen strukturelle skader på flykroppen, hvor hovedhjulsunderstelsbenet og næsehjulsunderstelsbenet var befæstet.

Foto 2. Det separerede venstre hovedhjulsunderstelsben
