Redegørelse

Person påkørt i overkørsel 100, Merløsevej mellem Store Merløse og Nyrup

28.09.2015

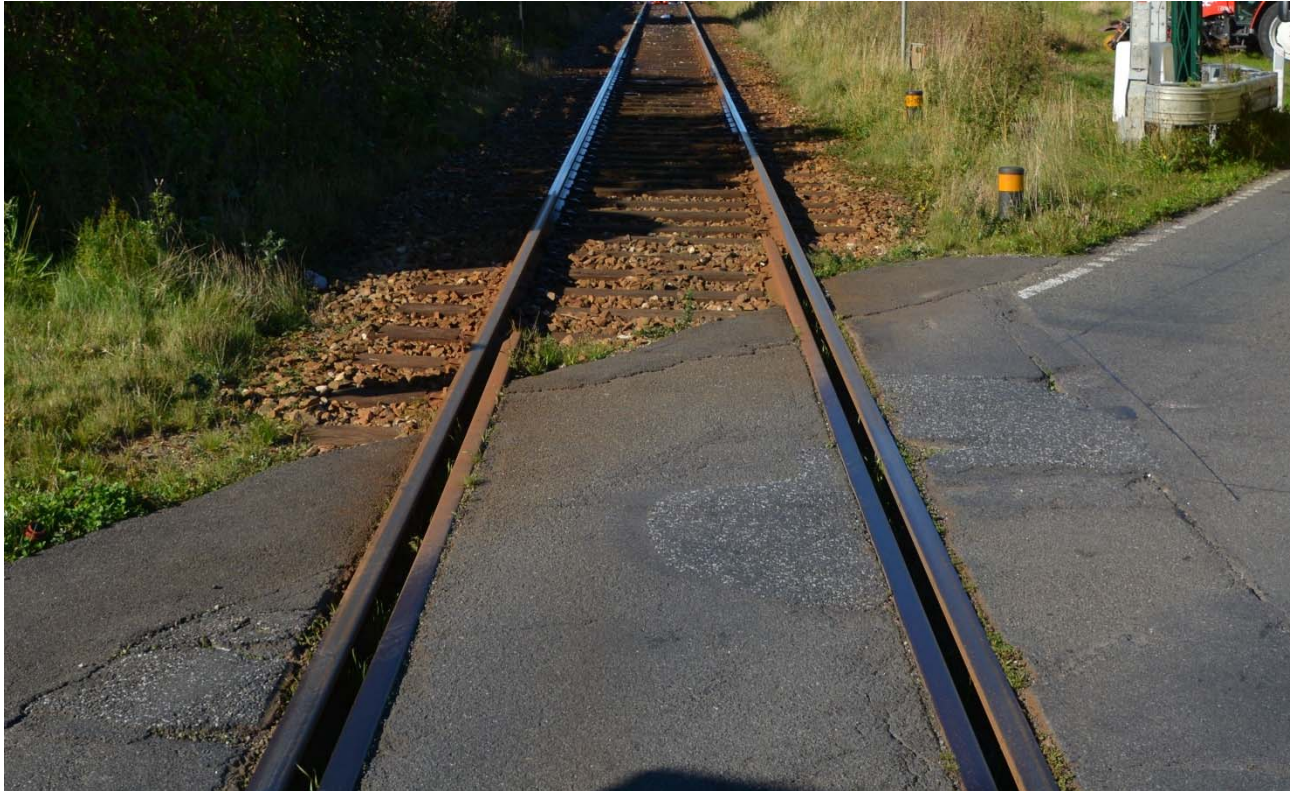
1 Det område af overkørsel 100, hvor påkørslen skete. Bomdrev mv. ses øverst til højre.

Under telefonsamtale med banemesteren inden arbejdet var igangsat, men på et tidspunkt hvor arbejdsområdet fra NCC var klar og flere af entreprenørmaskinerne startet, gik banebetjenten ind i overkørslen. Overkørselsanlægget var ikke igangsat, men overkørselssignaler, klokker og bomnedlukning gik i gang umiddelbart efter, at banebetjenten havde passeret signaler og bomdrev fra den ene side.

Banebetjenten gik på vejbanen, krydsede sporet og vendte om, hvorved han mere eller mindre har haft højre side/ryggen vendt mod det kommende tog. Sigtbarheden var på grund af tåge lav, 40-50 meter. Han synes ikke at have opfattet, at overkørslen blev sikret.
