Havarikommisionen
Accident Investigation Board Denmark

REDEGØRELSE

25-07-2016

SOCATA RALLYE 100

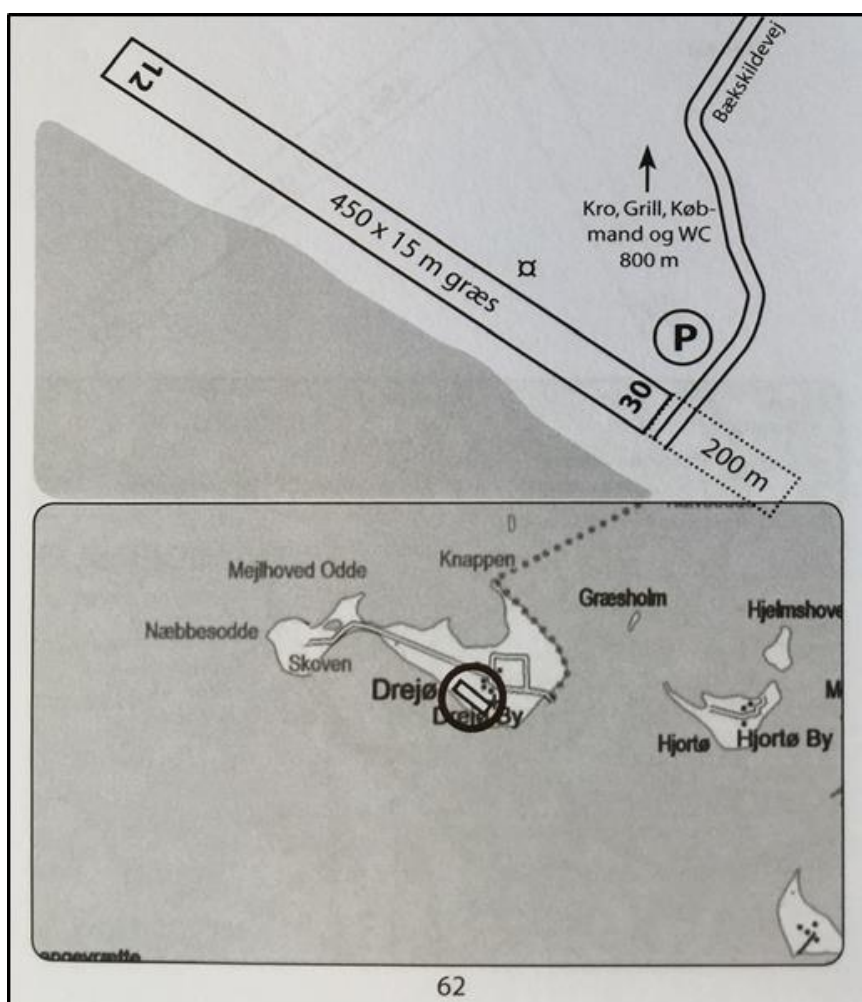
Landingsbanen er 450 m, men kan efter forudgående aftale udvides med 200 m hen over markvej så længden i alt kan komme op på 650 m. Der er græs på begge sider af banen som fungerer som sikkerhedszone.

Billedet herover gengiver den grafiske illustration af Drejø Flyveplads fra "Flyveplads Guiden", herunder positionen af Bækskildevej og den mulige bane-forlængelse på 200 m mod sydøst.

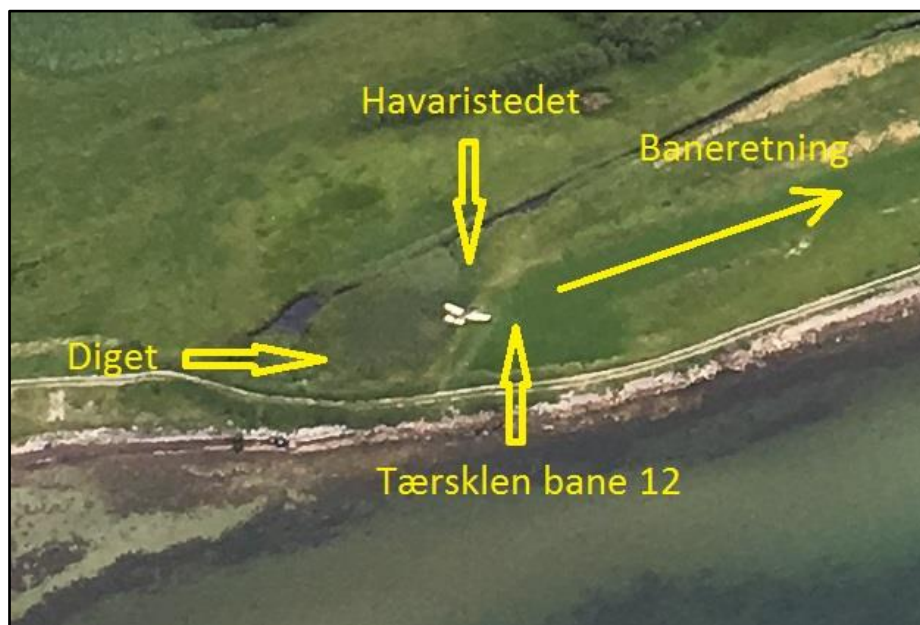
Et dige med bevoksning af siv og lave buske var placeret på tværs af flyverretningen foran tærsklen til bane 12. Diget strakte sig i sydøstlig retning langs kystlinjen på sydsiden af banen.

Billedet herunder viser et uddrag af Drejø Flyveplads, hvor tærsklen til bane 12, diget og havaristedet er angivet med pile. Bemærk, at billedet ikke er orienteret mod nord, derfor er baneretningen angivet med en pil.

Piloten var inden flyvningen ikke opmærksom på diget, der lå nordvest og syd for tærsklen til bane 12.

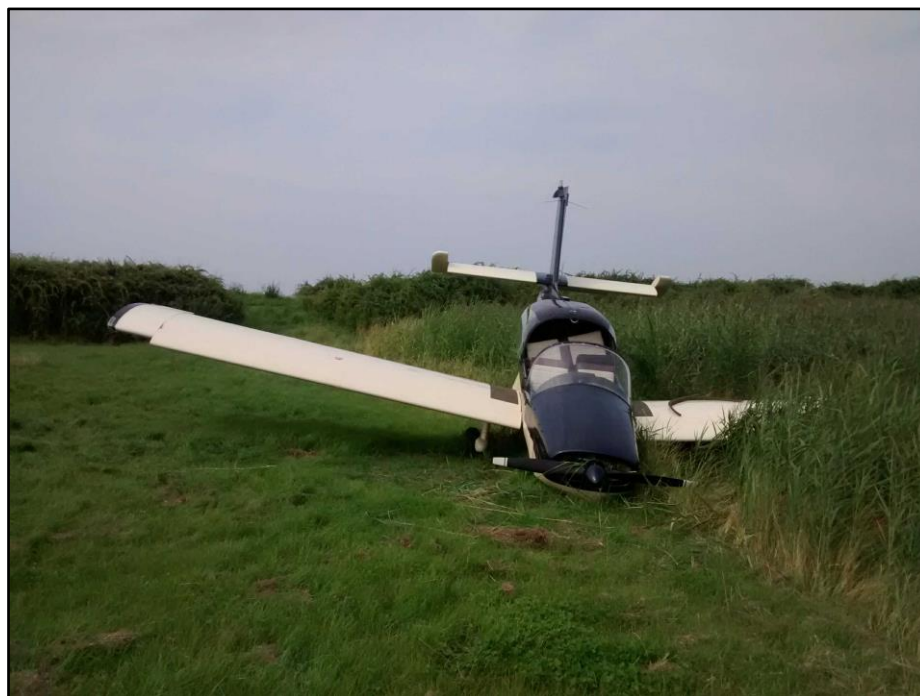
Flyet stoppede tæt på den venstre del af banetærsklen med højre vinge og flykroppen over banens klippede græsareal og med venstre hovedhjul og venstre vinge i sivbevoksningen.

Som følge af havariet separerede næsehjulet fra flyet, og der opstod skader på flyets:

- Propel
- Canopy
- Venstre vinge
- Venstre hovedhjul.

Billedet herunder viser flyet på havaristedet med venstre hovedhjul og vinge i bevoksningen af siv.
